Accident du planeur SCHEMPP HIRTH - DUO DISCUS
immatriculé **F-CXBD**
survenu le 22 avril 2022
au col du Portillon (31)

Collision avec le relief, en vol de pente, lors d'un vol de découverte

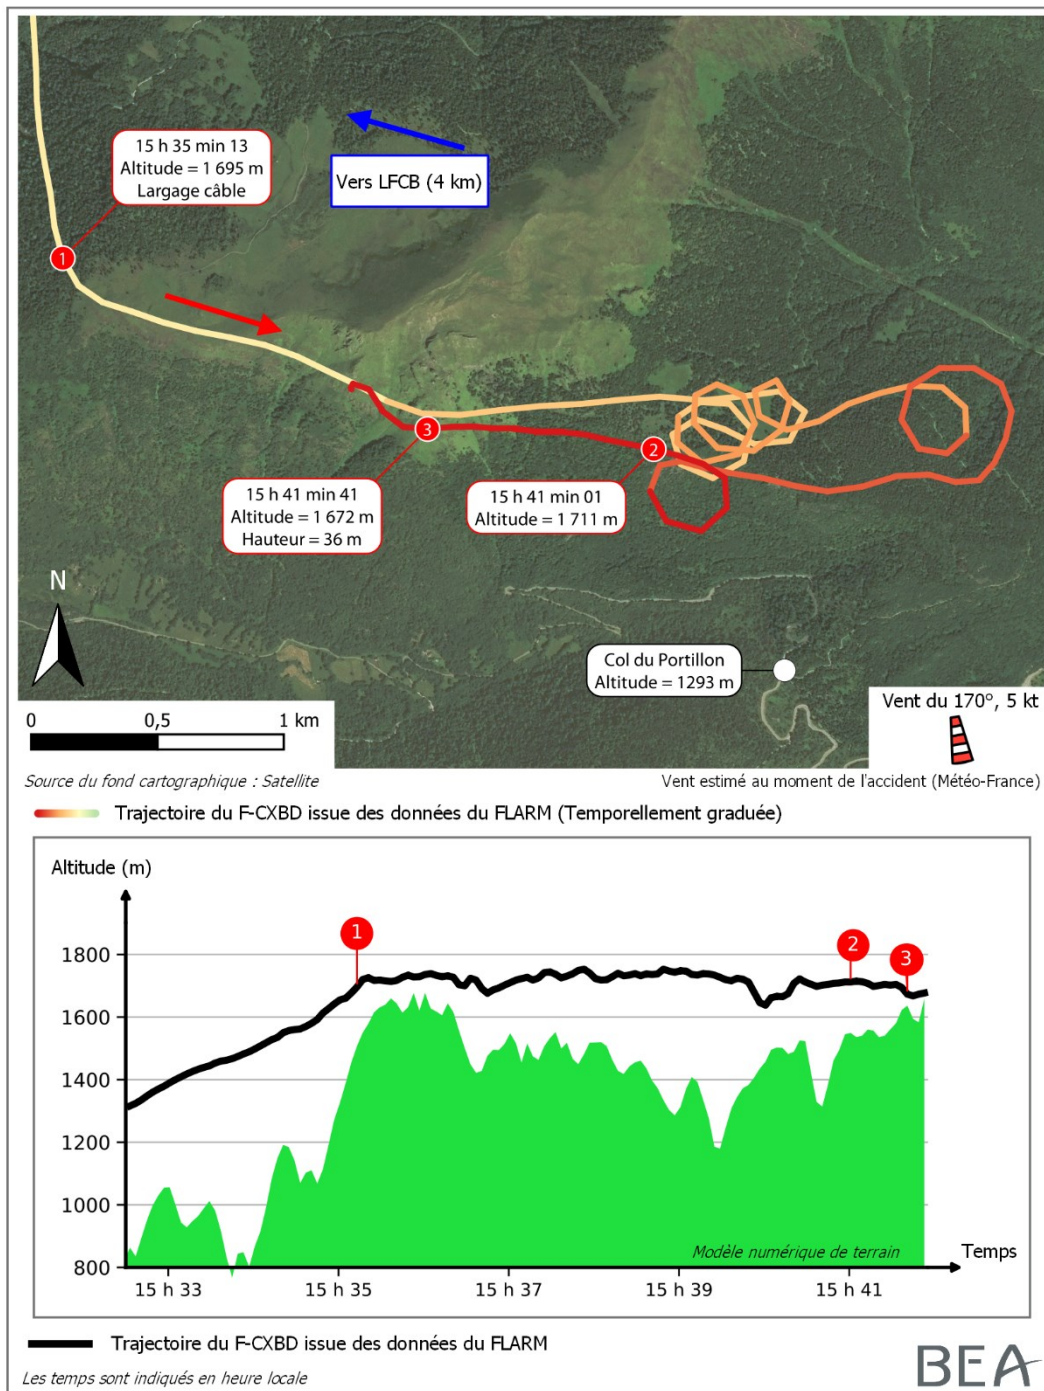
Figure 1 : trajectoire

Le pilote, accompagné d'un passager, décolle en remorqué de l'aérodrome de Bagnères-de-Luchon (31) à 15 h 25. Il largue le câble vers 1 700 m d'altitude (voir *Figure 1*, point ①) et chemine le long des reliefs au nord du col du Portillon. Il effectue ensuite quelques spirales. Le planeur ne gagne pas d'altitude et le pilote trouve que les conditions sont trop turbulentes. Il décide de faire demi-tour et de rejoindre l'aérodrome.

Alors qu'il longe le relief, il perd le contrôle du planeur. Celui-ci touche le sol et rebondit avant de s'immobiliser sur la pente.

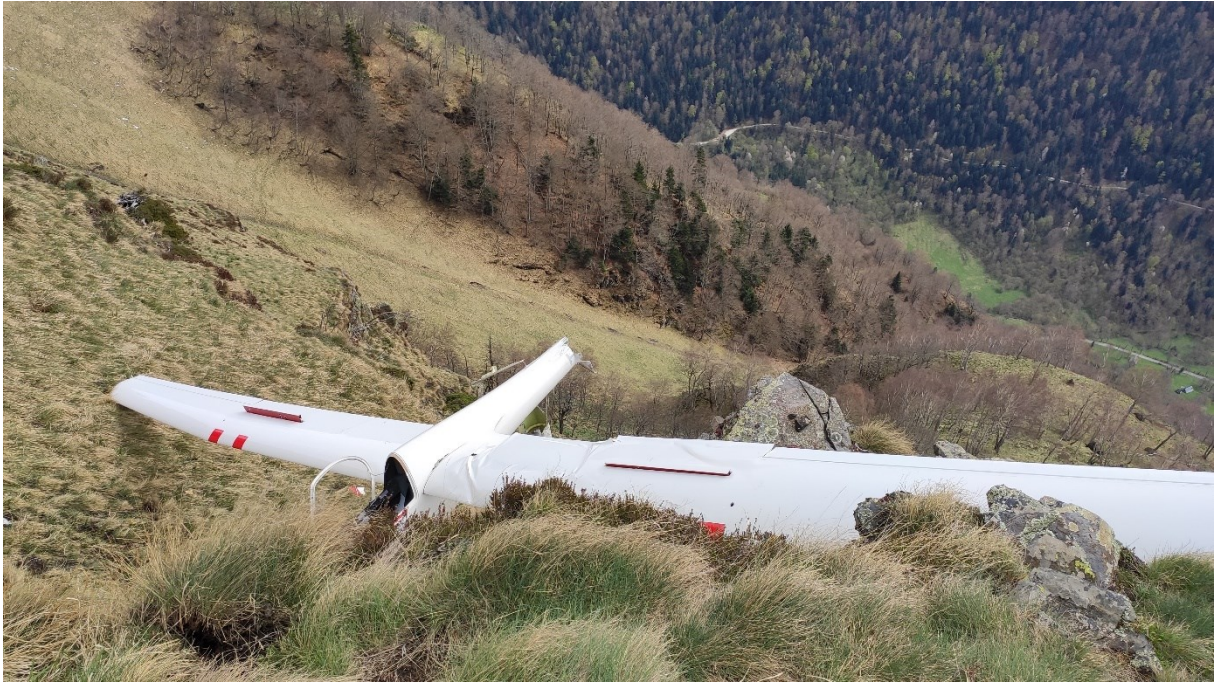
Figure 2 : photo de l'épave (Source : aéroclub de Luchon)

L'épave se situe sur une pente à 1 660 m d'altitude, en équilibre : l'aile gauche est retenue par un rocher, l'aile droite et le nez touchent le sol. La queue du planeur est rompue et la verrière est fissurée. Compte tenu des conditions d'accès difficiles, aucun examen n'a pu être effectué sur site.

Lors d'un vol de découverte, le pilote a estimé que les conditions étaient trop turbulentes pour le confort du passager et a fait demi-tour. Alors qu'il longeait le relief sur un trajet qu'il avait déjà emprunté plus tôt dans la journée, il a rencontré des rabattants qui ont fait dériver le planeur sur la paroi. Celui-ci a touché le sol et rebondi avant de s'immobiliser sur la pente.
