Accident de l'avion CESSNA - F177RG
immatriculé **F-GAAC**
survenu le 24 février 2021
à Veuzain-sur-Loire (41)

Perte de puissance en croisière, atterrissage forcé

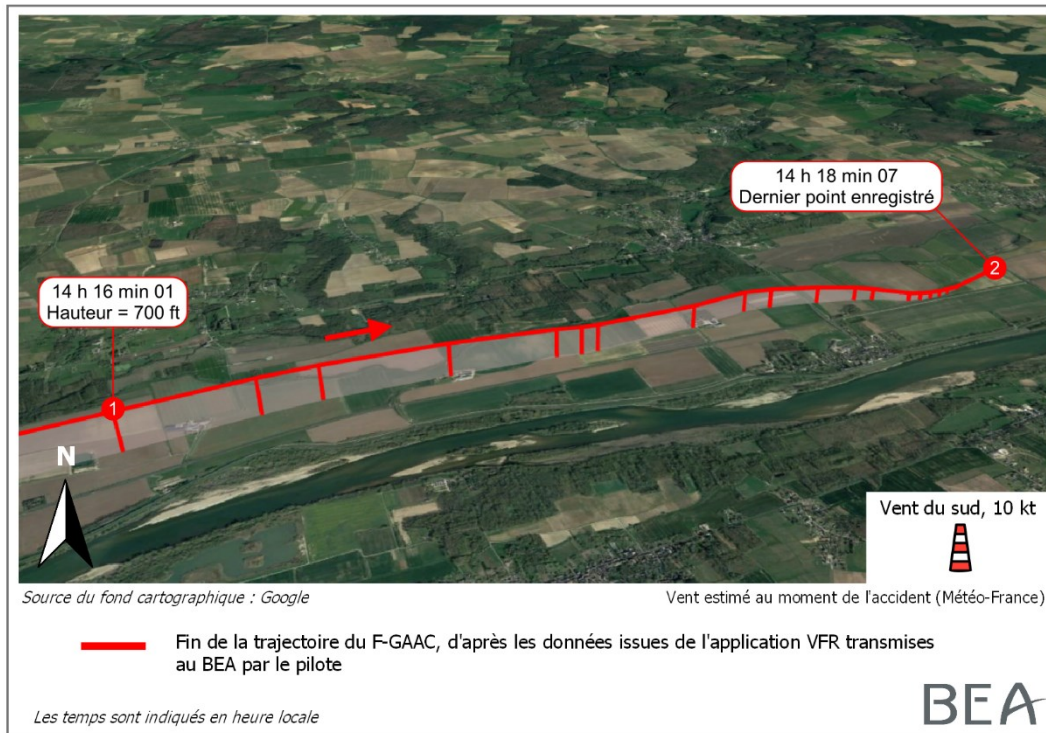
Figure 1 : trajectoire du F-GAAC

À 14 h 16, à une hauteur de 700 ft, le pilote détecte des ratés dans le fonctionnement du moteur. Il entreprend alors une recherche de panne mais ses actions demeurent sans effet sur le moteur qui voit sa puissance progressivement diminuer. Perdant de l'altitude et constatant que compte tenu de sa hauteur il n'a pas d'autre choix, le pilote dirige l'avion dans une zone située sensiblement devant lui pour réaliser un atterrissage forcé.

La prise de contact avec le sol a lieu sans événement notable. Malgré l'action de freinage du pilote, l'avion poursuit sa course dans le champ labouré situé dans le prolongement immédiat de la zone d'atterrissage. Après quelques mètres, la roulette de nez cède sous l'effet de la décélération rapide due au changement de nature du sol et à la présence de sillons. Le pilote heurte le pare-soleil et se blesse superficiellement au front. Son passager est indemne.

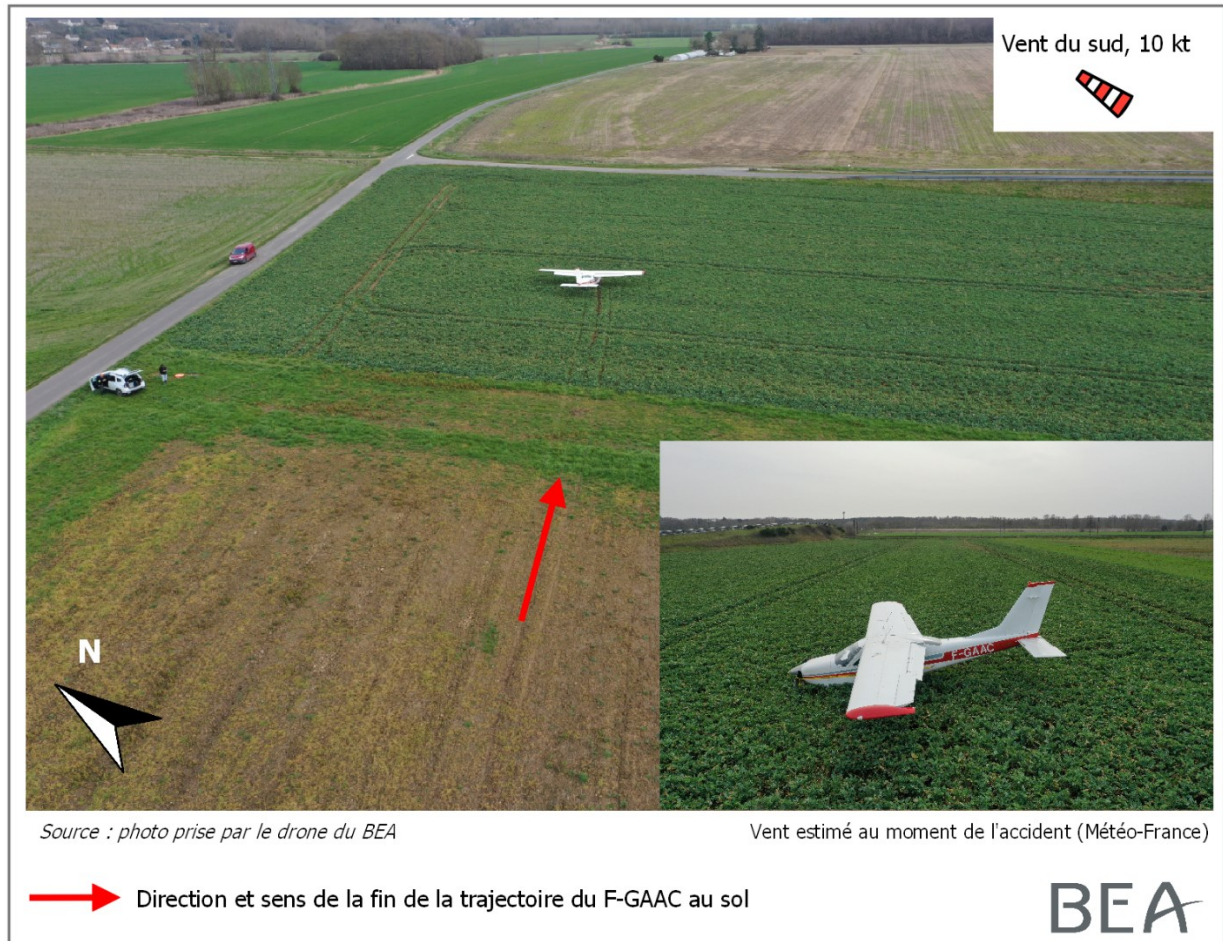
Figure 2 : vue d'ensemble du site de l'accident

L'aéronef se trouve au milieu d'un champ de pente nulle dont l'approche est dégagée, orientée sensiblement au 055°, entre une voie de chemin de fer à droite et deux routes départementales, une à gauche et une cinquante mètres plus loin.

Le train avant de l'aéronef est rompu et une des deux pales d'hélice est tordue, conséquences de l'atterrissage forcé. Aucun autre endommagement n'est constaté sur l'avion. Du carburant est retrouvé dans les réservoirs avec une quantité estimée entre 80 et 100 l. L'intégrité du circuit carburant a été vérifiée jusqu'au moteur, ainsi que le fonctionnement de la pompe à carburant électrique.
