Accident survenu au BELL 47G-2
immatriculé **F-GANY**
le mardi 2 mai 2023
à Thouars-sur-Garonne (47)

Heure	Vers 14 h ¹
Exploitant	Giragri17
Nature du vol	Épandage
Personne à bord	Pilote
Conséquences et dommages	Hélicoptère endommagé

Défaut d'alimentation en carburant, atterrissage forcé

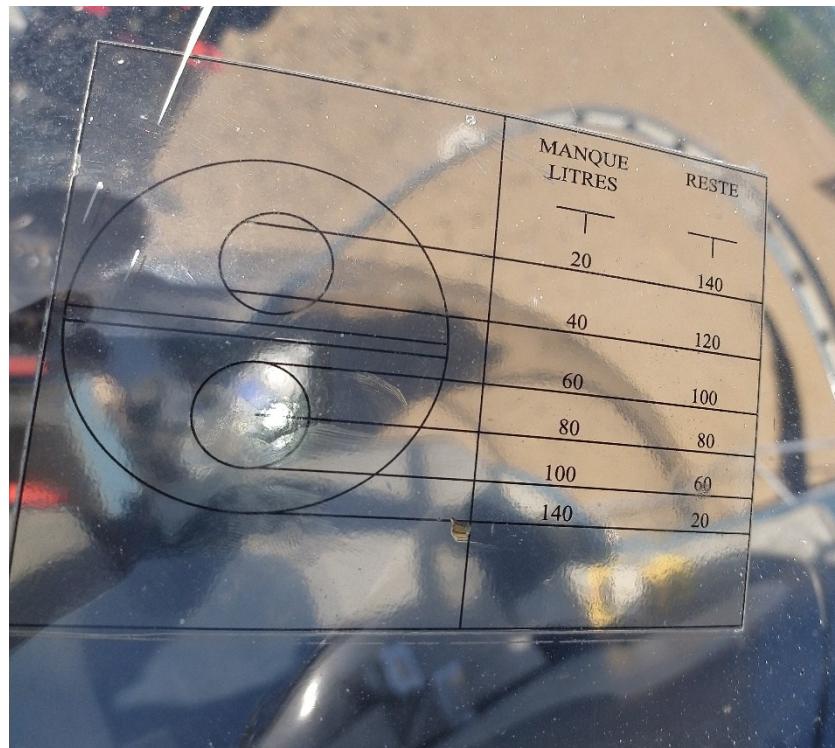
Le suiveur attend ensuite l'équilibrage des réservoirs avant de vérifier visuellement le niveau à l'aide du schéma apposé sur la bulle ci-dessous.

Figure 1: Schéma apposé sur la bulle de l'hélicoptère, utilisé comme référence pour estimer visuellement la quantité de carburant en regardant à l'intérieur du réservoir gauche (Source : BEA)

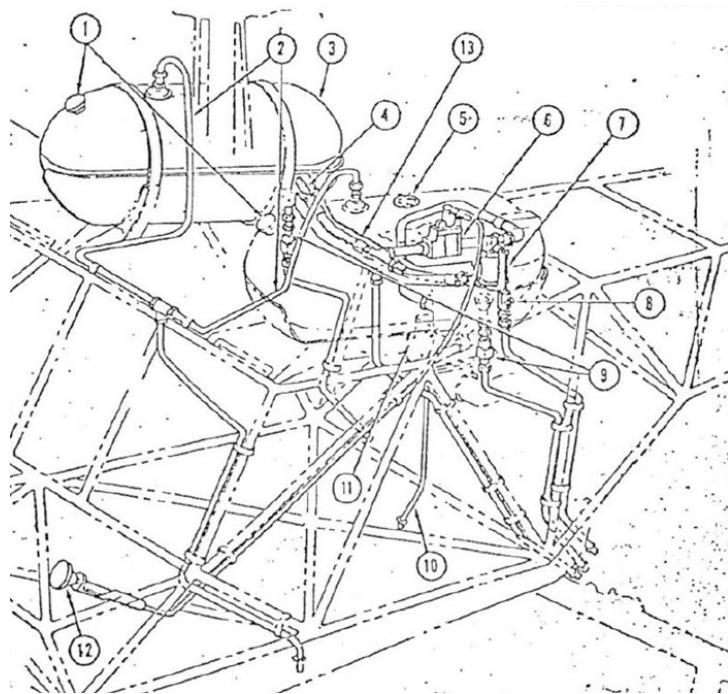
Figure 2 : circuit carburant du Bell 47 (Source : Manuel de vol Bell 47G-2, traduction BEA)

Le robinet de purge du réservoir est directement placé sous le réservoir. Le circuit de purge du réservoir ne comporte pas de filtre.

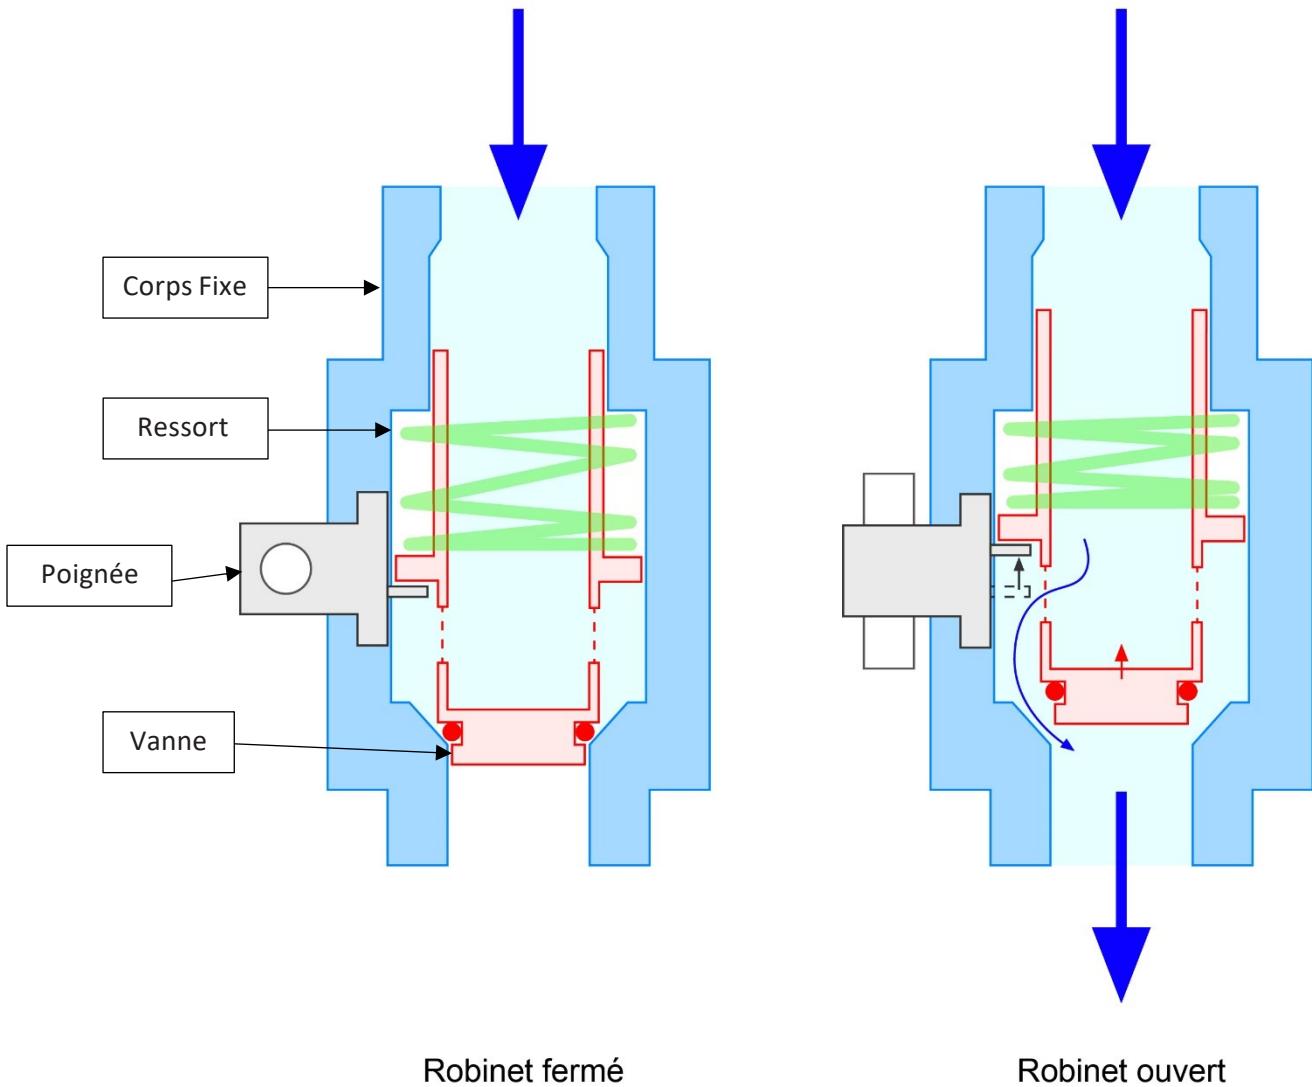
Figure 3 : schéma de fonctionnement du robinet de purge droit (Source : BEA)

En position fermée, la force exercée par le ressort, combinée au poids du carburant, maintient naturellement la vanne en contact sur le corps fixe empêchant tout écoulement de carburant.

Lorsque la poignée est actionnée pour ouvrir le robinet, celle-ci fait remonter la vanne en compressant le ressort, ce qui permet l'écoulement du carburant. Le carburant s'écoule par les deux orifices puis la vanne⁴.

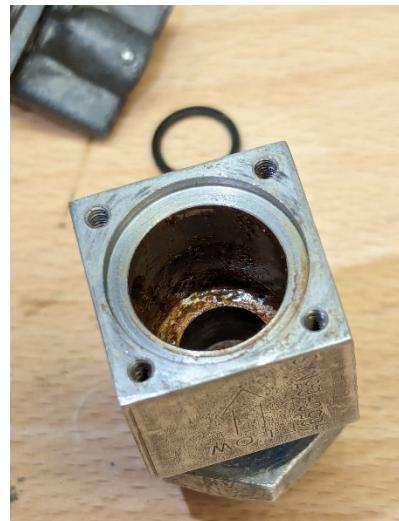
Figure 4 : robinet de purge droit ouvert (Source : BEA)

Le robinet de purge droit a été démonté, celui-ci ne contenait pas de débris.

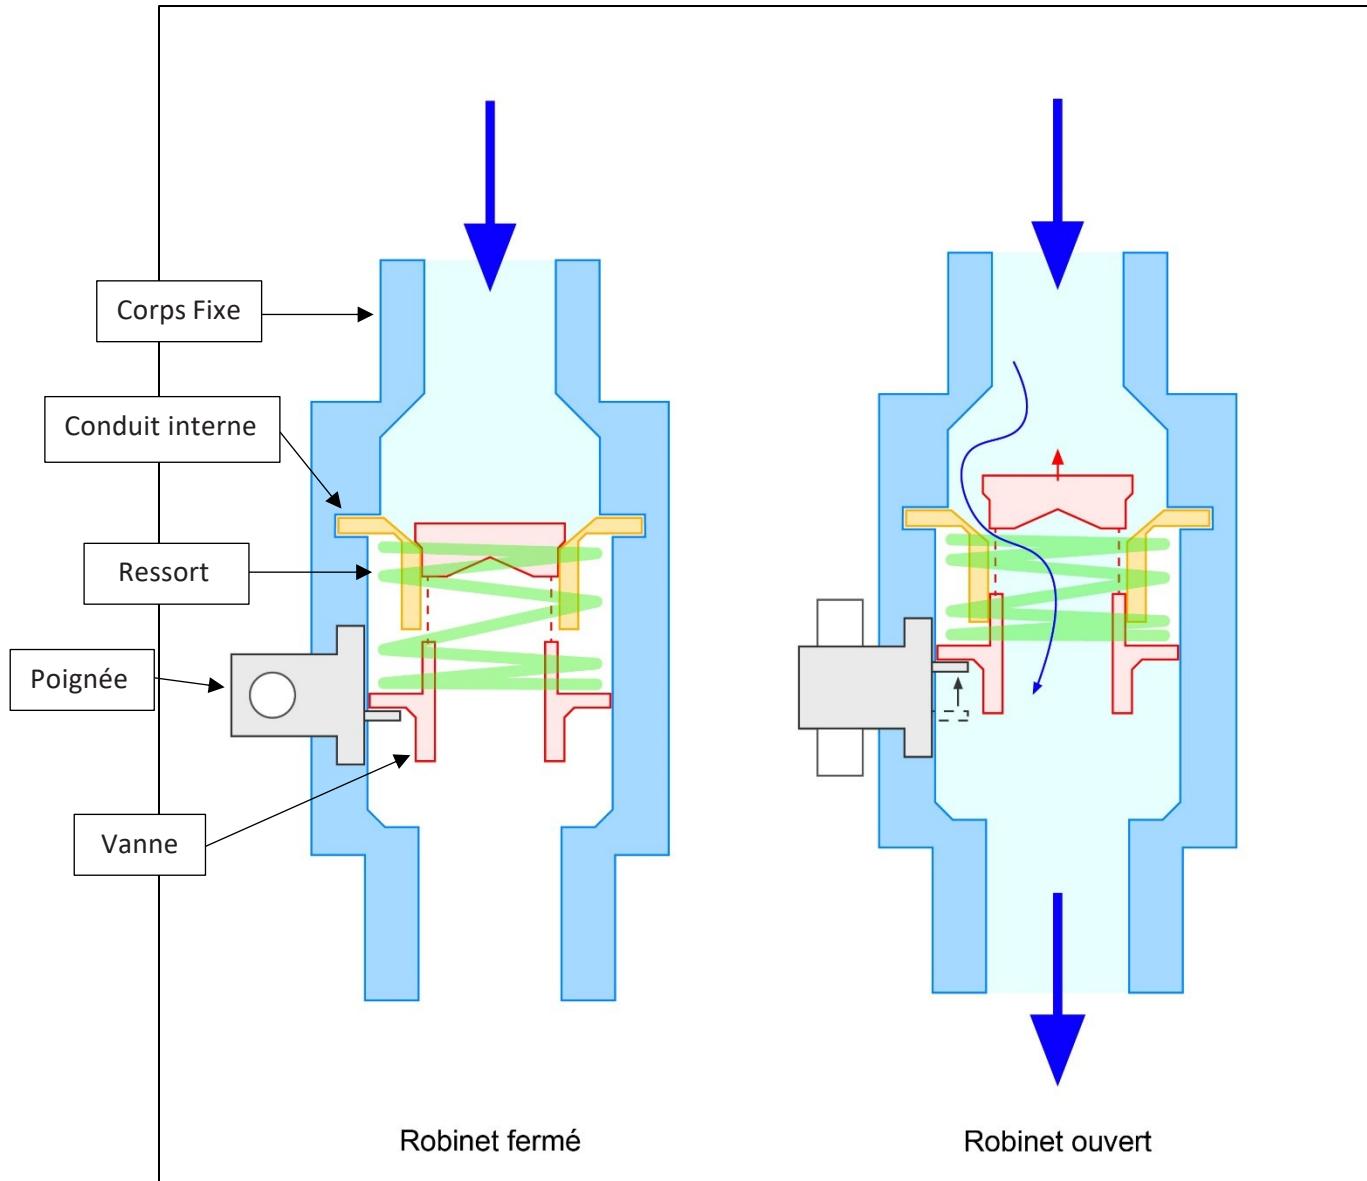
Figure 5 : schéma de fonctionnement du robinet gauche (Source : BEA)

Le robinet de purge gauche fonctionne différemment du droit.

En position fermé, la force exercée par le ressort combinée au poids du carburant maintient la vanne en contact sur le corps fixe empêchant l'écoulement de carburant.

Lorsque la poignée est actionnée pour ouvrir le robinet, celle-ci fait remonter la vanne en compressant le ressort, permettant l'écoulement du carburant par les orifices de la vanne.

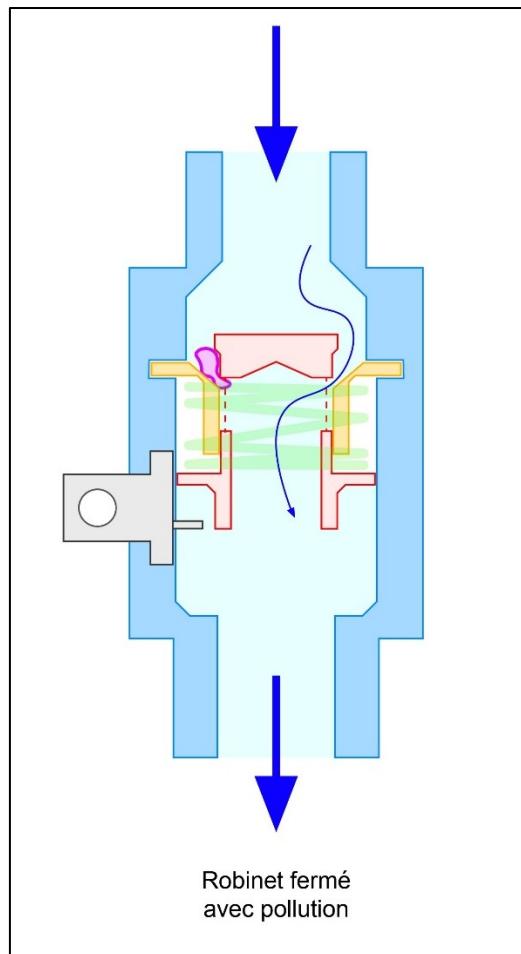
Figure 6 : fermeture incomplète du robinet avec la présence de débris (Source : BEA)

Le robinet de purge gauche a été démonté, celui-ci contenait plusieurs débris. Lors de la fermeture du robinet, la présence de débris coincés entre le conduit interne et la vanne peut alors empêcher le bon repositionnement de celle-ci. Dans ce cas, le carburant peut alors continuer à s'écouler de façon plus ou moins importante selon la taille et le positionnement des débris. Cette observation est cohérente avec l'écoulement de carburant mis en évidence le jour de l'examen de l'hélicoptère.

Lors de l'examen effectué par le BEA après l'accident, une fuite importante a été observée au niveau du robinet de purge gauche : des impuretés ont été retrouvées dans le robinet de purge et ont pu maintenir une ouverture partielle du robinet. Cette fuite était très probablement présente avant l'accident (voir § 2.8) et a contribué à une consommation excessive de carburant qui n'a pas été détectée par le pilote. L'arrêt du moteur pourrait ainsi s'expliquer par un défaut d'alimentation en carburant résultant d'un assèchement des réservoirs.

L'avitaillement d'un hélicoptère rotor tournant est susceptible d'amener différentes impuretés dans les réservoirs. Dans ce contexte, lors des différents actes de maintenance, il est nécessaire d'assurer une vigilance particulière de la propreté du réservoir afin d'éviter toute contamination dont le possible blocage du robinet de purge par des débris.

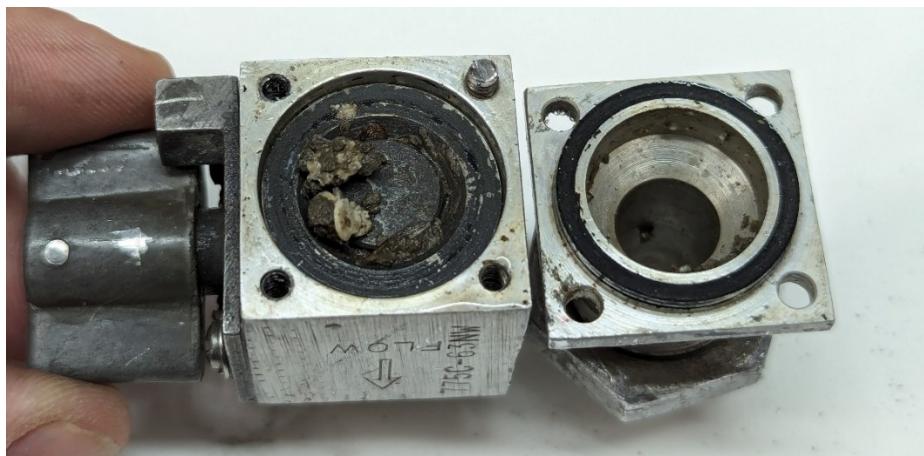
Figure 7 : robinet de purge gauche démonté (Source : BEA)
