Accident survenu au Cessna F172N
immatriculé **F-GCHO**
le dimanche 30 juin 2024
sur l'autoroute A4, à proximité de l'aérodrome de Lognes -
Émerainville (77)

Heure	Vers 15 h 40 ¹
Exploitant	Aeroflight
Nature du vol	Vol local
Personnes à bord	Pilote et deux passagers
Conséquences et dommages	Pilote et passagers décédés, avion détruit

Collision avec une ligne électrique puis avec le sol

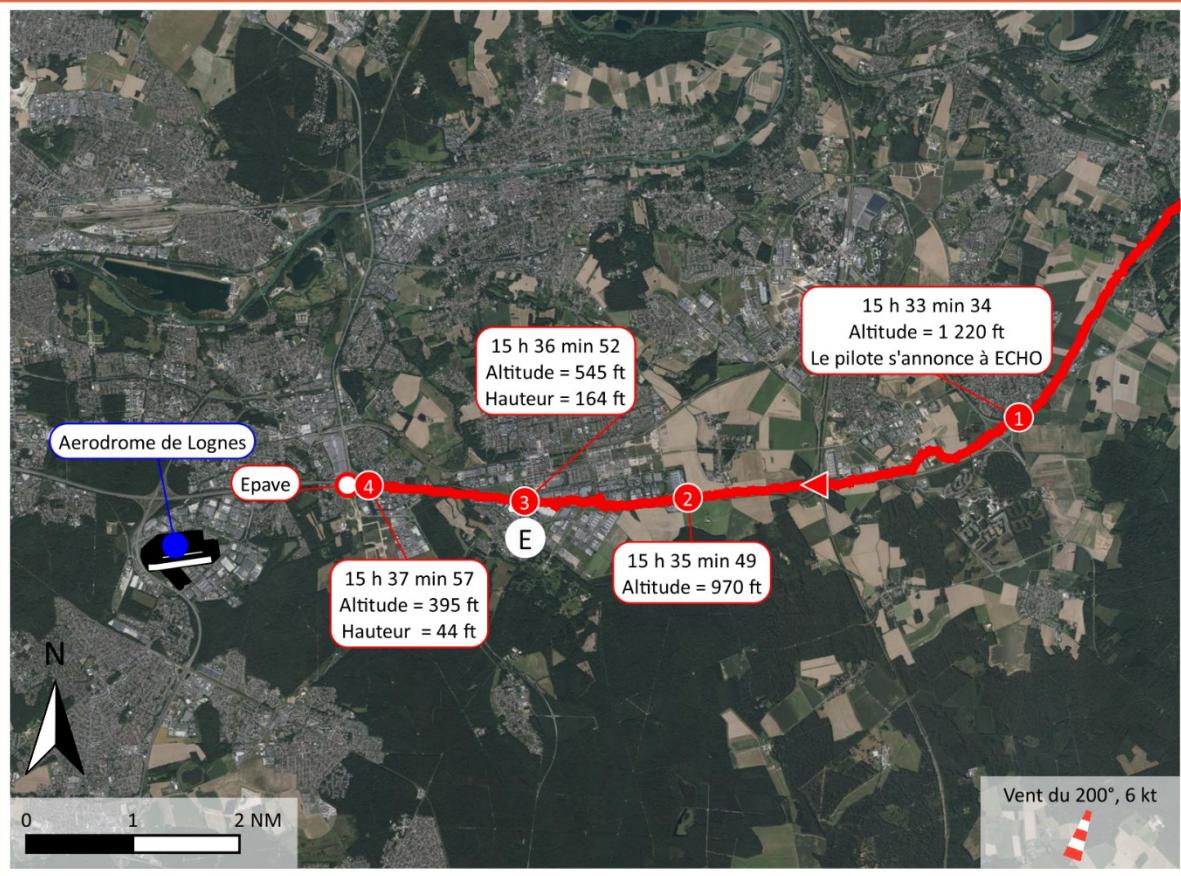
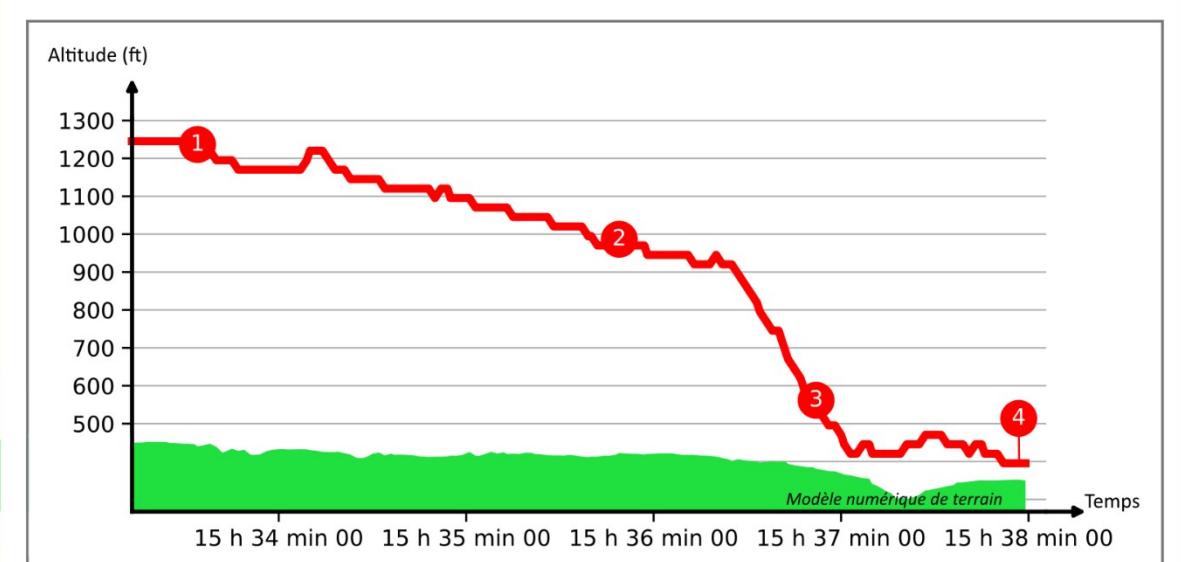
Figure 1 : trajectoire de la fin du vol

À 15 h 33 min 34 (voir **Figure 1**, point **1**) à une altitude⁴ de 1 220 ft, le pilote s'annonce au point ECHO. Le contrôleur lui répond : « *Fox Hotel Oscar vous n'êtes pas du tout à ECHO vous êtes au péage. ECHO est quatre nautiques à l'ouest de votre position* ». L'avion est au-dessus de l'autoroute A4, en légère descente à un taux d'environ 200 ft/min. La vitesse sol de l'avion est de l'ordre de 85 kt.

À 15 h 35 min 49 (point **2**), à une altitude de 970 ft et toujours en descente, le pilote demande au contrôleur s'il a dépassé le point ECHO. Ce dernier répond : « *vous n'avez toujours pas dépassé ECHO Fox Hotel Oscar c'est encore un nautique devant vous et passant ECHO vous pourrez exécuter une approche directe piste vingt-six... gazonnée... négatif correction Fox Hotel Oscar passant ECHO rappelez verticale mille cinq cents pieds trafic Robin fin de vent arrière pour la*

Une minute plus tard, à 15 h 36 min 52 (voir **Figure 1** et **Figure 2**, point ③), l'avion est à la verticale du point ECHO à une altitude de 545 ft. L'avion survole le pont autoroutier du croisement de l'A4 avec la D35 à une hauteur inférieure à 170 ft⁵, soit moins de 50 m.

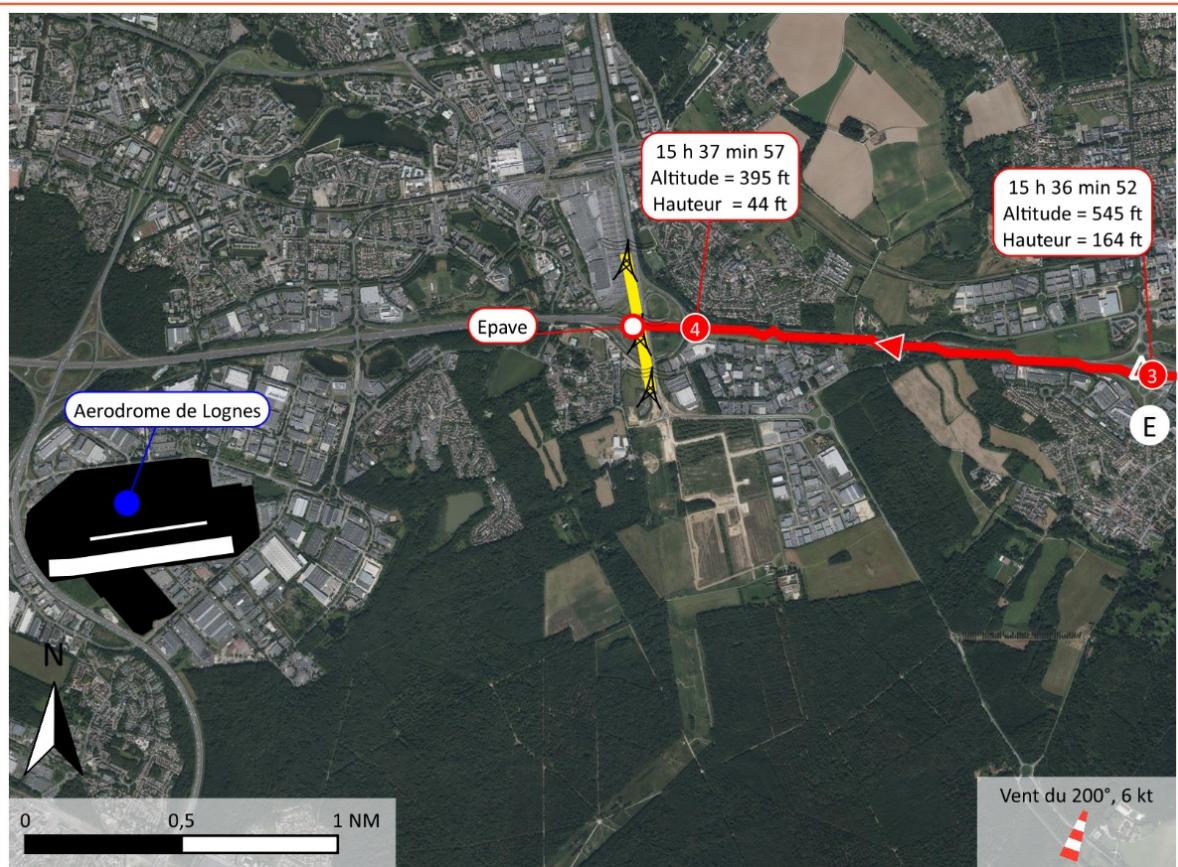
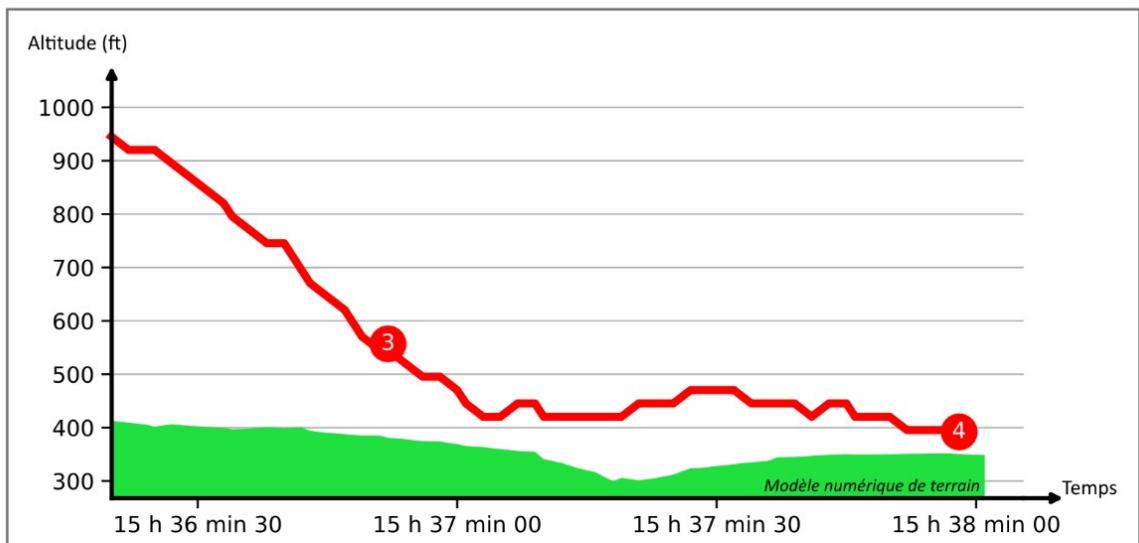
Figure 2 : zoom sur les dernières minutes de vol

À 15 h 37 min 57 (point ④), le contrôleur s'adresse au pilote : « *Fox Hotel Oscar rappelez verticale de l'aérodrome mille cinq cents pieds et il ne faut pas longer l'autoroute quand vous revenez d'ECHO là vous êtes complètement conflictuel avec les sorties* ».

À 15 h 38 min 05, l'avion survole le premier pont autoroutier du croisement A4/A104 à une hauteur inférieure à 50 ft, soit moins de 20 m. Dans les secondes qui suivent, il survole le pont principal du croisement, en restant relativement stable en palier et ailes à plat, puis entre en collision avec la ligne électrique très haute tension située derrière. Le contrôleur tente à plusieurs reprises de joindre le pilote, sans succès, puis déclenche les secours.

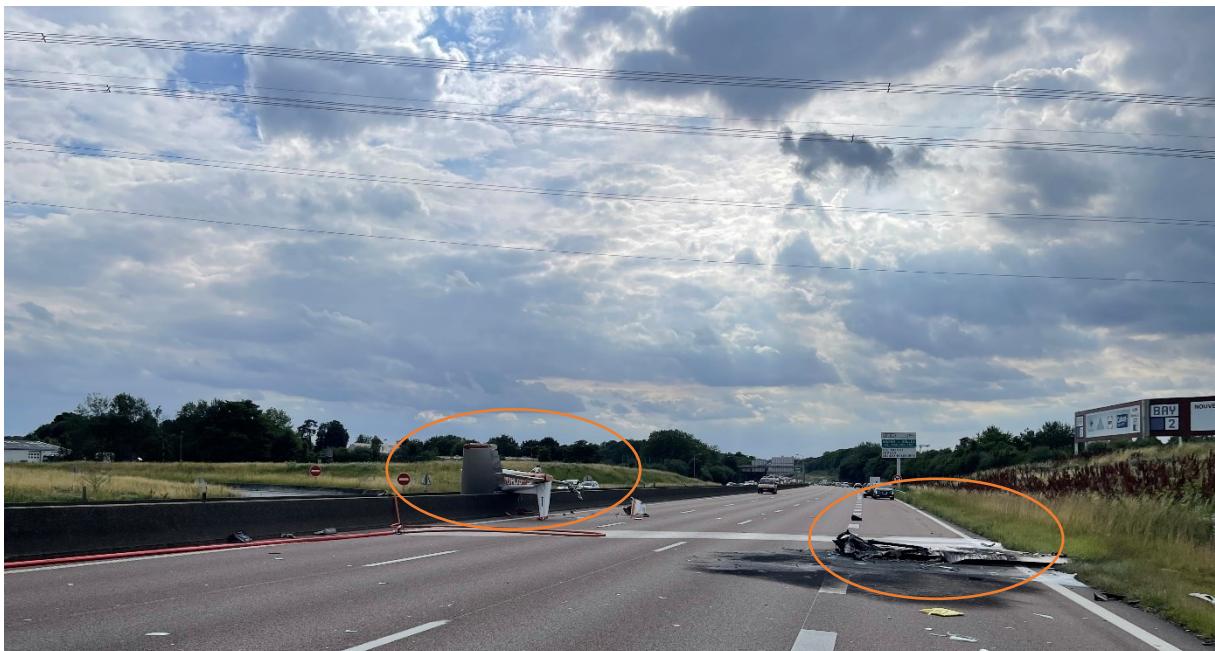
L'épave principale de l'avion est située sur le terre-plein central de l'autoroute A4, une dizaine de mètres après les lignes très haute tension. L'aile gauche de l'avion s'est détachée de la cellule lors de la collision avec la ligne électrique et a pris feu. Elle a brûlé pendant environ 40 minutes sur la voie d'insertion de l'autoroute. Quatre câbles électriques de la ligne très haute tension sont effilochés, sans que ceux-ci aient rompu.

Figure 3 : épave principale de l'avion, aile gauche et lignes très haute tension (Source : BEA)

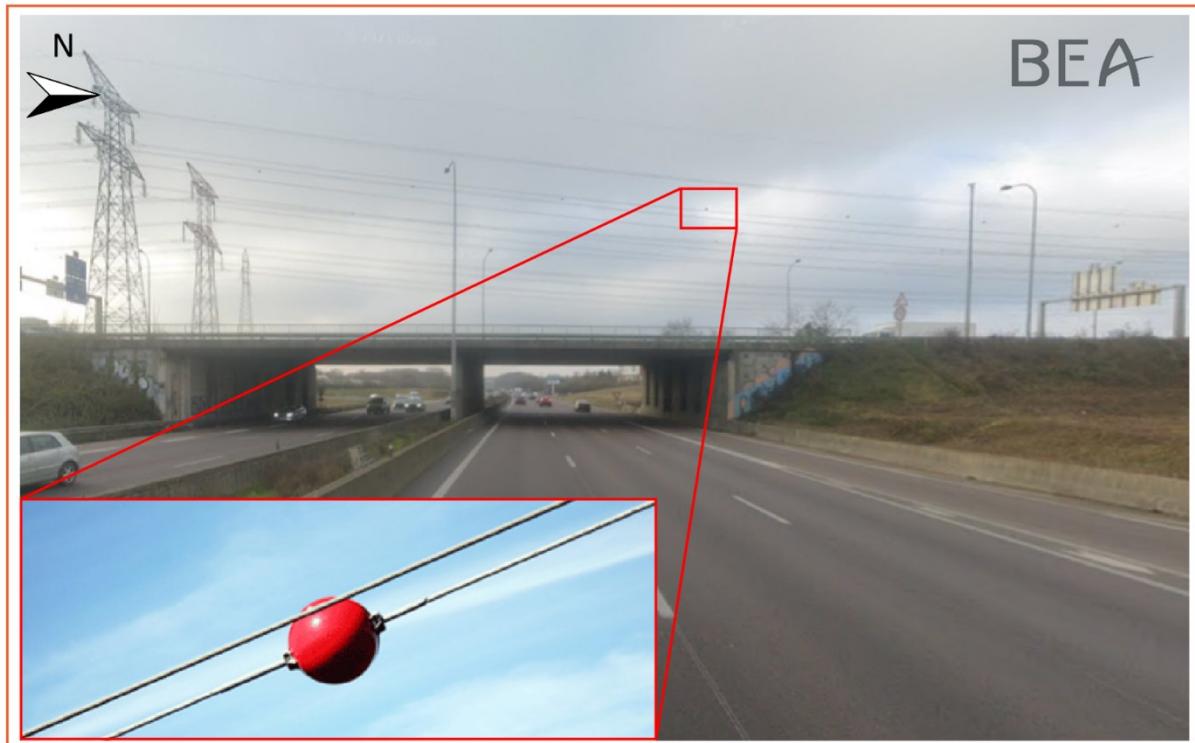
Ces infrastructures électriques sont composées de trois lignes électriques à très haute tension (une centrale à 400 kV et deux de 225 kV de part et d'autre) regroupant 42 câbles au total. Deux de ces câbles, situés sur la ligne centrale, sont équipés de balisage aéronautique visible de jour (voir **Figure 4**) conformément à la réglementation applicable aux abords des aérodromes.

Les sommets des pylônes situés à proximité immédiate de l'autoroute sont respectivement à une hauteur de 48 m, 51 m et 47 m dans l'ordre d'avancement de l'avion. Ils sont dégagés de toute végétation et bien visibles à bord d'un avion qui suivrait la trajectoire du F-GCHO.

Figure 4 : vue des lignes électriques, dans la direction de vol de l'avion (Source : Google) encart balisage aérien (Source : RTE)

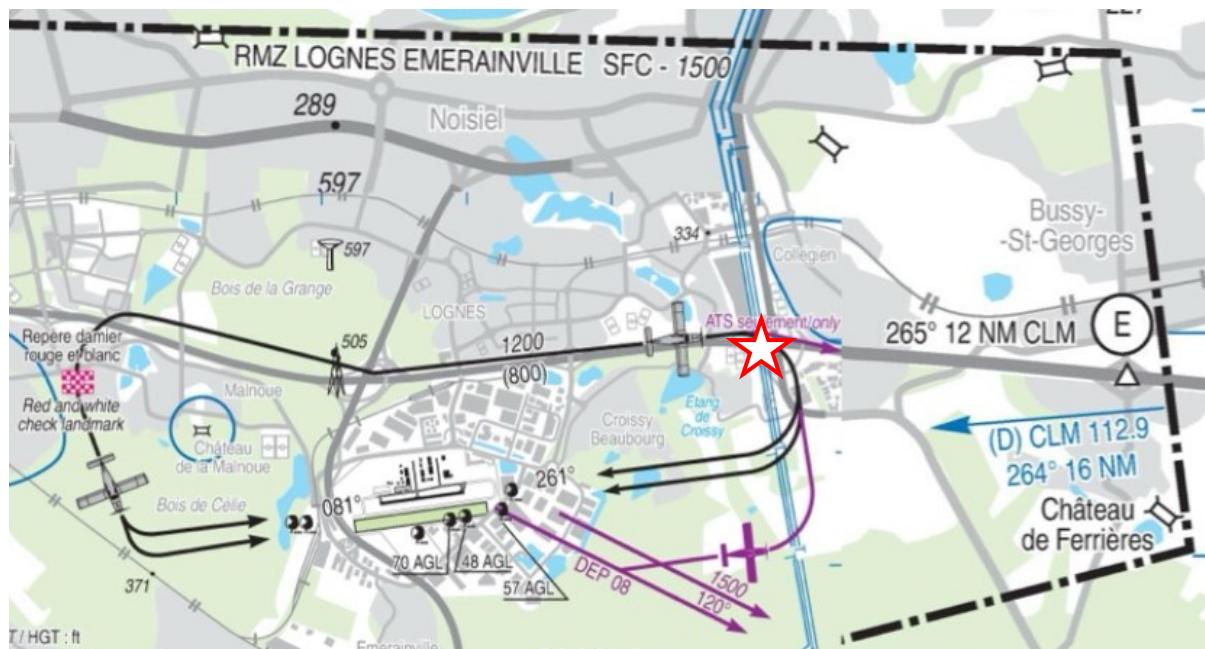
L'aérodrome de Lognes - Émerainville est un aérodrome contrôlé. Le circuit d'aérodrome s'effectue au nord des installations et l'étape de base pour la piste 26 se fait généralement en virage continu à droite, au-dessus du pont autoroutier et des lignes électriques très haute tension où l'accident a eu lieu.

Les consignes particulières de la publication aéronautique du SIA indiquent qu'à l'arrivée par l'est, il convient de contacter la tour au minimum deux minutes avant le point ECHO (identifié E sur la **Figure 5**), à 1 200 ft et d'aborder le circuit d'aérodrome à une vitesse inférieure à 100 kt.

Figure 5 : circuit d'aérodrome et lieu de l'accident (Source : carte VAC du SIA)
