Accident de l'avion CESSNA - F172 - N
immatriculé **F-GCNK**
survenu le 23 mai 2021
à Abzac (33)

Perte de contrôle, collision avec le sol lors de l'approche

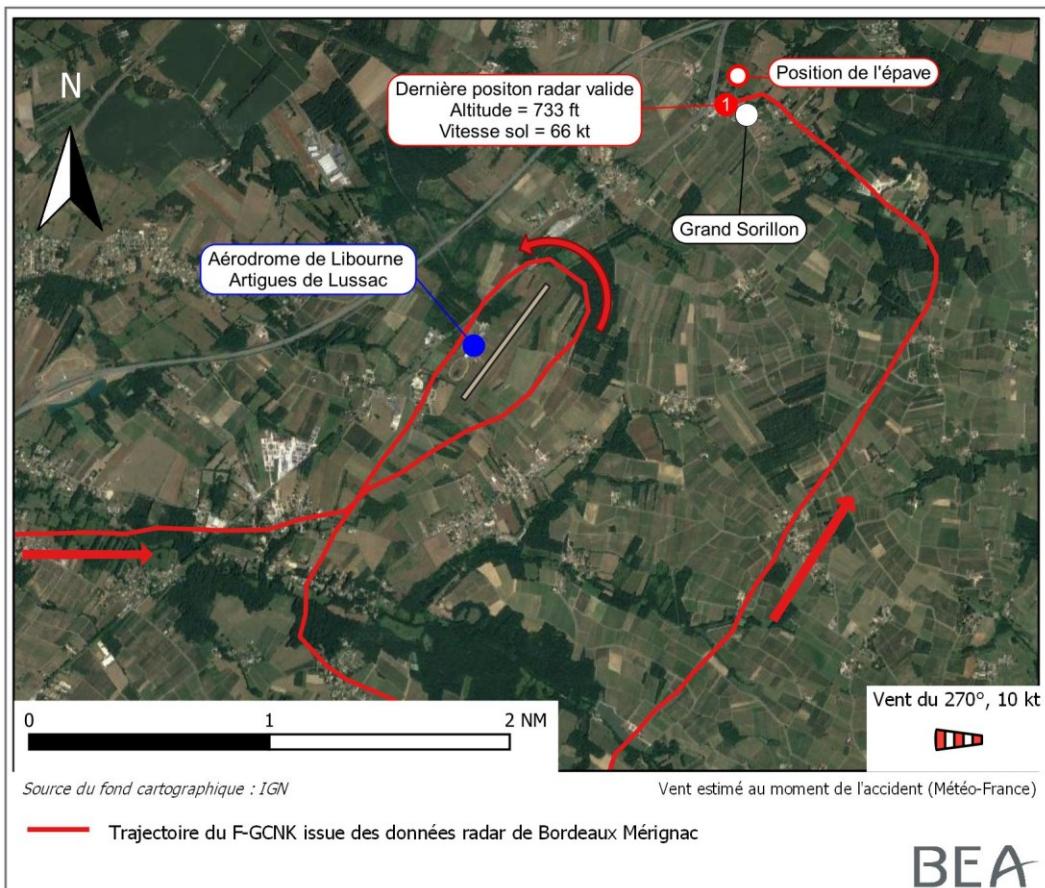
Le pilote décolle de l'aérodrome de Bordeaux-Yvrac (33) et effectue deux circuits d'aérodrome. Il se dirige ensuite vers l'aérodrome de Libourne - Artigues-de-Lussac (33) pour s'y entraîner. Il s'intègre dans le circuit d'aérodrome après avoir effectué une reconnaissance des installations. Lors du dernier virage pour la piste 22, le pilote perd le contrôle de l'avion qui entre en collision avec un arbre puis le sol.

**Figure 1 : trajectoire de l'avion F-GCNK
à proximité de l'aérodrome de Libourne - Artigues-de-Lussac**

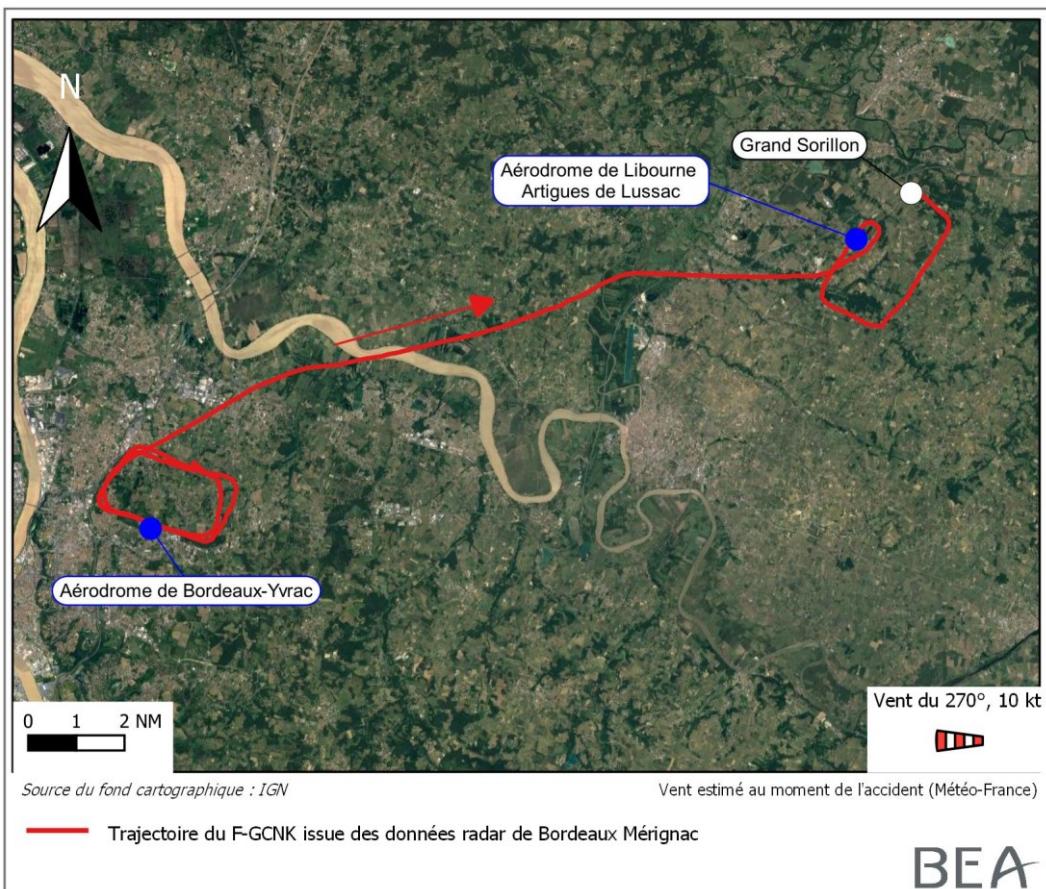
L'étude de la trajectoire du F-GCNK issue des données radar de Bordeaux-Mérignac montre que les vitesses moyennes dans la branche vent arrière et en étape de base sont cohérentes avec celles préconisées par le constructeur. La perte de contrôle est survenue pendant le dernier virage.

Entre le dernier point valide enregistré par le système radar et la trajectoire décrite par les témoins, la hauteur de l'avion a diminué soudainement d'environ 500 ft.

Figure 2 : trajectoire complète du F-GCNK

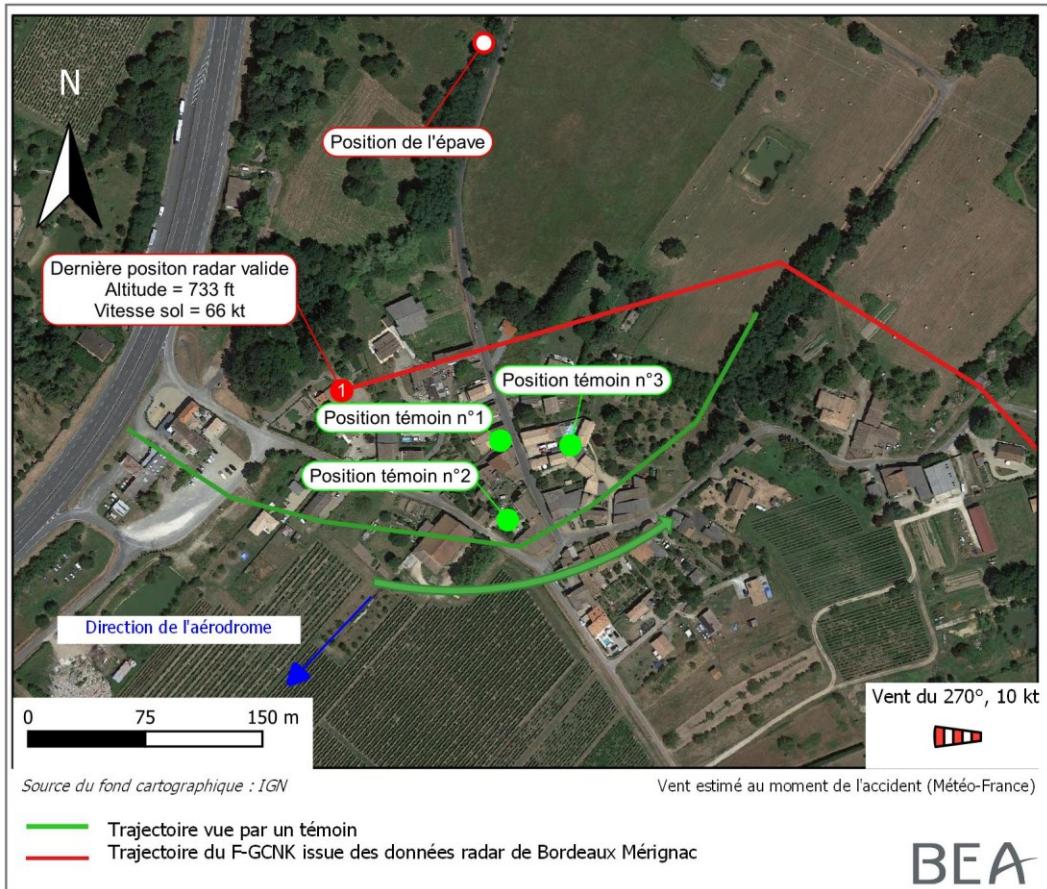
Plusieurs témoins, situés dans le hameau « Le Grand Sorillon » à proximité immédiate du site de l'accident, indiquent avoir vu l'avion fortement incliné, en virage à gauche à une vingtaine de mètres de hauteur.

Certains de ces témoins ont également rapporté avoir entendu des variations du régime du moteur. Quelques instants plus tard, ces mêmes témoins ont entendu le bruit de la collision avec le sol. Le lieu de l'accident est situé à environ 200 m au nord des premières habitations du hameau.

Figure 3 : position des différents témoins dans le hameau Le Grand Sorillon

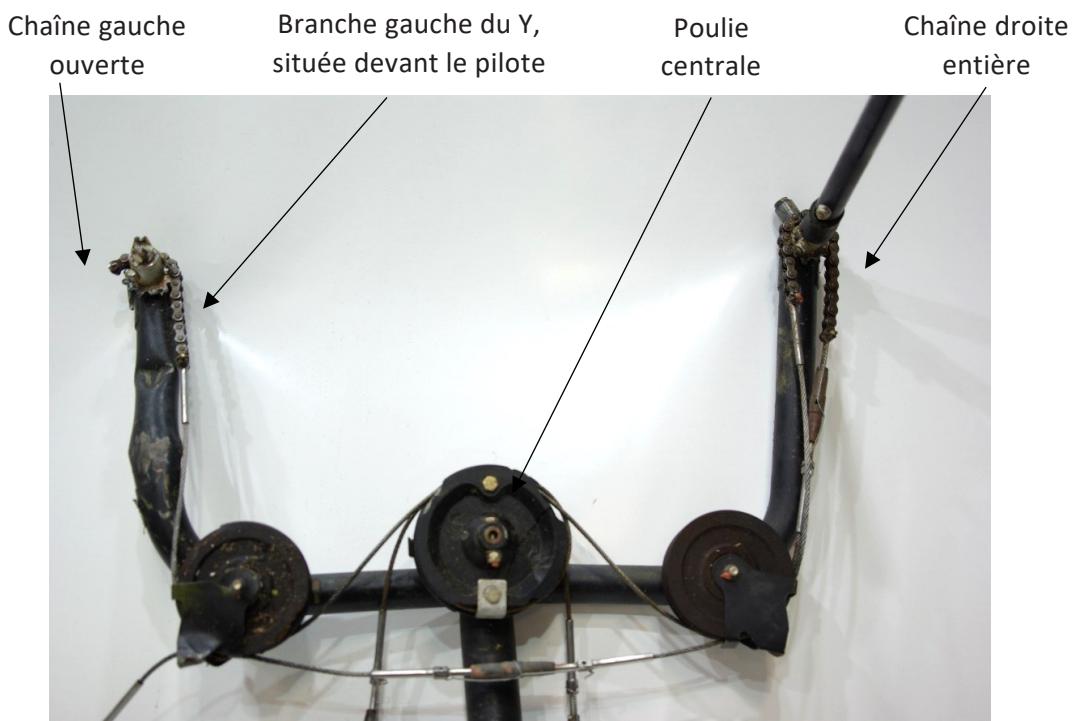
La pièce de liaison en Y est entière. Sa partie gauche présente de multiples déformations vers l'avant et des écrasements. Sa partie droite n'est pas déformée.

La partie droite ne présente pas d'anomalie. Sur la partie gauche, le volant de commande est séparé de la bielle longitudinale. L'embase du volant est rompue. La chaîne, située au sommet de la branche du Y, est ouverte et ses maillons sont déformés. Cette chaîne est ouverte en raison de la rupture de l'axe de liaison entre deux maillons. La surface externe de cette chaîne présente des traces de corrosion superficielle.

Figure 6 : partie supérieure de la pièce en Y (Source : BEA)

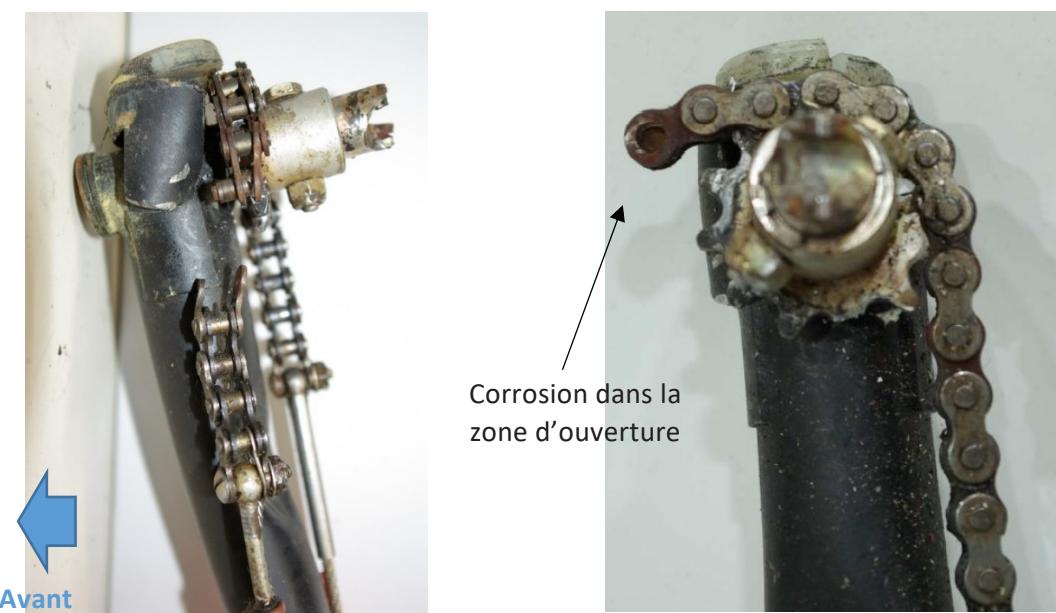
Figure 7 : vue détaillée de la chaîne gauche (Source : BEA)

Sur la chaîne gauche, la rupture de l'axe de liaison entre les maillons désolidarisés est consécutive à un phénomène brutal, par surcharge. D'autres maillons de cette chaîne présentent une restriction de débattement autour de leur axe manifestement en raison de la présence d'attaques de corrosion.

Le constructeur souligne que l'état de corrosion de la chaîne de roulis est inhabituel et que son remplacement était nécessaire.

Un état de corrosion important de la chaîne peut entraîner un durcissement de la commande des ailerons. Le pilote peut alors avoir des difficultés à agir sur celle-ci.

Ces indications sont précisées dans le manuel de maintenance en section 6.3 : « une résistance au mouvement du volant de commande » peut être due à une chaîne rouillée. L'acte de maintenance à effectuer pour corriger cette anomalie est le remplacement de la chaîne.

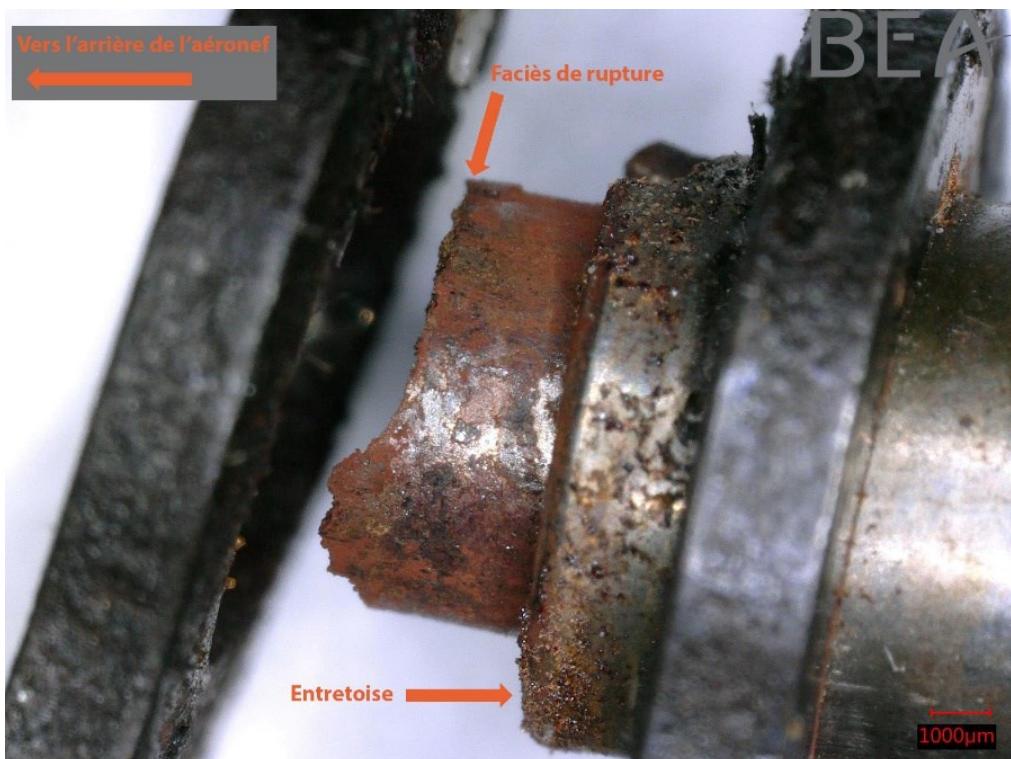
Figure 9 : détail de l'axe rompu de la chaîne gauche (Source : BEA)

S'il a été constaté une rupture de la chaîne de commande des ailerons au niveau d'un maillon fortement corrodé, cette ouverture complète de la chaîne est probablement consécutive à l'impact avec le sol. Cependant les examens menés au BEA ainsi que les échanges avec le constructeur n'ont pas permis de valider cette hypothèse ni d'écartier celle d'une ouverture en vol du maillon corrodé. Une telle ouverture entraînerait une diminution de la tension de la boucle de liaison entre les deux volants de commande pouvant empêcher toute action sur les ailerons qui seraient libres et se positionneraient dans le lit du vent relatif. Ce scénario n'a pas pu être vérifié.

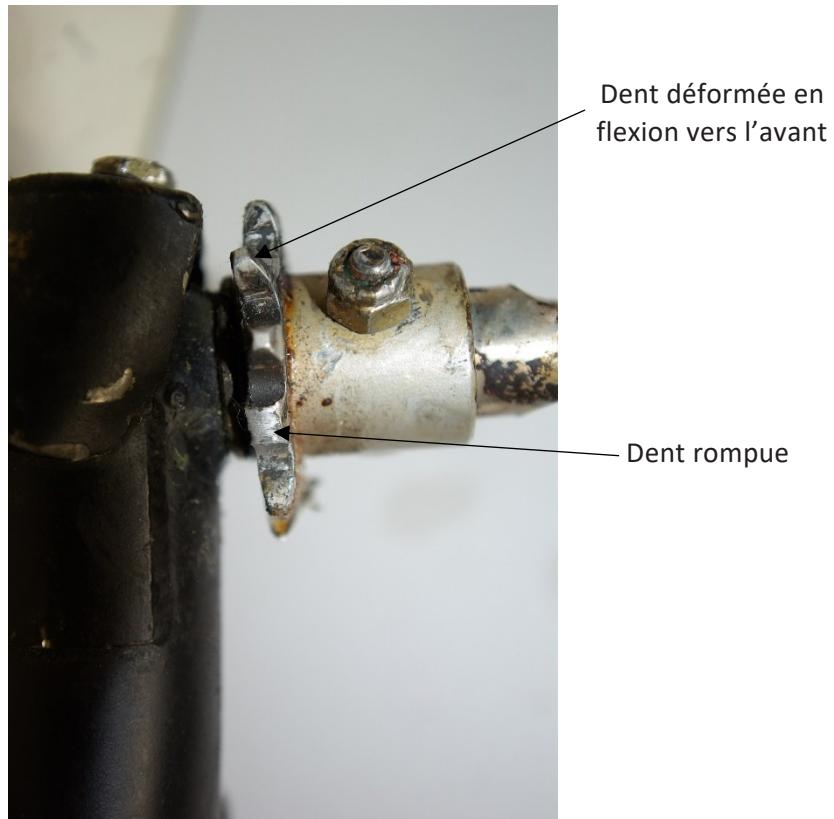
Le pignon associé à la chaîne gauche a une dent rompue. La surface de la cassure est totalement matée, rendant cette dernière inobservables. Une dent voisine à celle rompue est déformée en flexion vers l'avant.

Figure 10 : pignon du volant gauche (Source : BEA)
