Incident grave du PILATUS PC6 B2H2
immatriculé **F-GEBS**
le dimanche 23 mars 2025
à Saint-Etienne Loire (42)

**Blocage de la commande du trim de profondeur,
atterrissage de précaution**

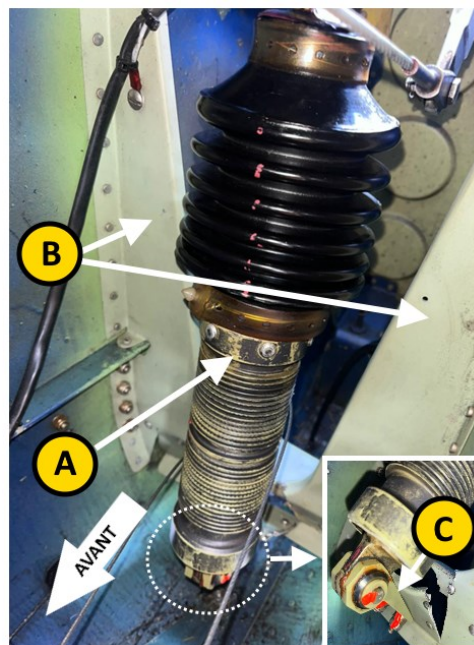
Figure 4 : vue du cadre FR12A, du vérin du trim de profondeur et de la ferrure (Source : BEA)

L'examen de l'avion s'est porté essentiellement sur la partie arrière où se situe le vérin du trim de profondeur (voir **Figure 4**, détail **A**) et plus particulièrement sur le cadre structurel FR12A (détail **B**) supportant la ferrure inférieure (détail **C**) du vérin de trim de profondeur.

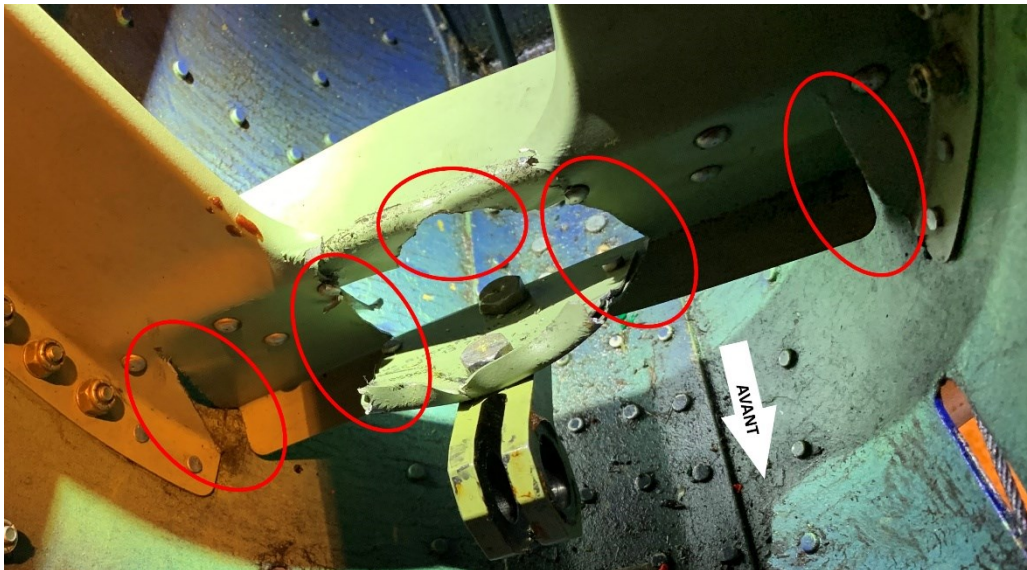
Figure 5 : vue du cadre FR12A et des endommagements (vérin déposé) (Source : BEA)

Le vérin du trim de profondeur n'est plus correctement fixé sur le cadre FR12A et s'est déplacé vers l'avant et vers le bas, entraînant la détente du câble qui commande le vérin. Le cadre structurel est endommagé et comporte plusieurs arrachements (voir **Figure 5**).

Le montage incorrect de la chape de fixation du vérin de trim a conduit à l'application de charges hors plan, correspondant à un mode de sollicitation pour lequel le cadre FR12A présente une plus faible tenue mécanique que dans les conditions normales (ferrure dans le bon sens). L'introduction d'une composante d'efforts non prévus dans les éléments de tôle a provoqué une déformation puis un arrachement d'une partie du cadre qui s'est ensuite propagé.

Lors du vol de l'incident, pendant la descente avec le trim de profondeur réglée sur « plein piquer », la déchirure du cadre en plusieurs endroits a eu pour conséquence l'affaissement du vérin du trim de profondeur. Cet affaissement a entraîné la modification du calage du PHR et le blocage de la commande du trim de profondeur ressenti par le pilote.

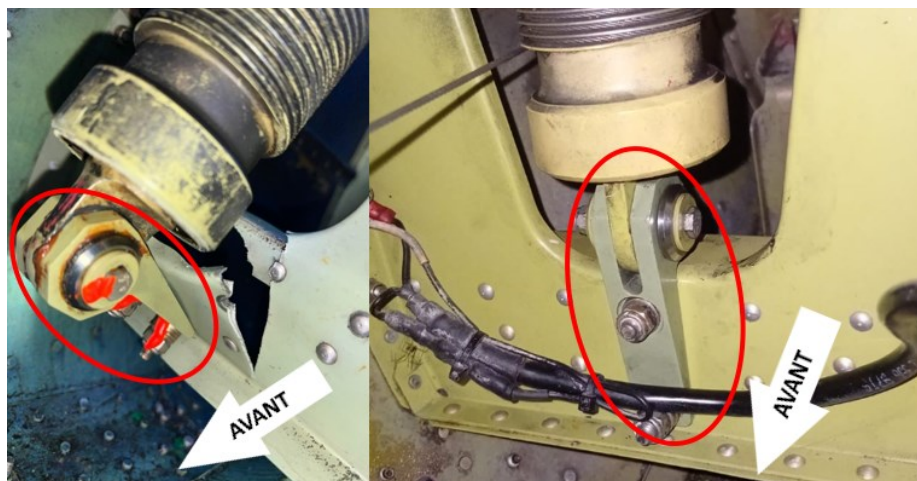
Figure 6 : montage constaté (à gauche), montage correct (à droite) (Source : BEA)

L'examen a mis en évidence un positionnement (sens) incorrect de la ferrure inférieure du vérin de trim de profondeur. Cette ferrure est montée à l'envers.

À l'issue de cette inspection, qui n'a pas révélé d'anomalie, le mécanicien a fixé la ferrure sur le cadre sans s'apercevoir qu'il l'avait positionnée à l'envers. Le vérin du trim de profondeur a ensuite été raccordé à la ferrure. S'agissant d'une liaison articulée, et le vérin étant mobile, la mise en place du vérin sur la ferrure a été possible. Cette tâche n'étant pas considérée comme une tâche critique, elle n'a pas donné lieu à une vérification particulière et l'opération a été validée en l'état. À l'issue de l'ensemble des opérations d'entretien, l'avion a pu reprendre les vols.

Au cours des sept heures de vol qui ont suivi, les charges aérodynamiques exercées sur l'empennage horizontal ont été transmises au cadre FR12A dans un mode de sollicitation défavorable lié au montage non conforme de la ferrure de fixation du vérin de trim et qui a rendu possible l'affaissement du cadre.

L'atelier d'entretien a mis en place un additif à la carte de travail pour illustrer le bon positionnement de la ferrure et placé la tâche dans la liste des tâches critiques soumises à un contrôle particulier.

Le constructeur de l'avion a pris la décision de modifier la documentation d'entretien correspondant à cette opération afin de mieux documenter la mise en place de la ferrure et de mettre en garde sur la possibilité d'un montage incorrect.

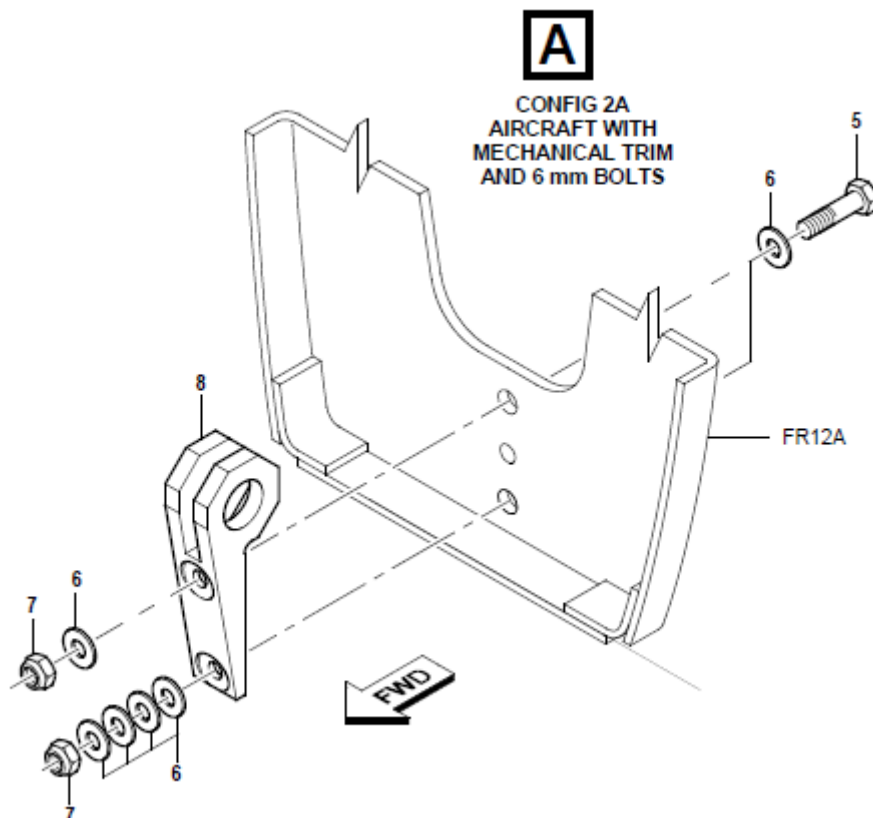
Figure 7 : extrait de la figure 601 de l'AMM 53-30-00 (Source : Pilatus)

Le titre du chapitre qui traite de l'opération de pose de la ferrure fait référence à la figure 601 (voir **Figure 7**) qui permet d'identifier les composants et qui intègre les trois configurations possibles en fonction de la commande de trim (une pour le trim électrique, deux pour le trim manuel).

Dans le cas du F-GEBS, il s'agit de la Configuration 2A.

- une documentation d'entretien qui ne comporte aucune mention alertant sur un possible positionnement incorrect de la ferrure, ce risque n'ayant pas été anticipé ;
- une tâche d'entretien qui n'a pas été identifiée comme critique et qui n'a pas donné lieu à un contrôle particulier.

Ces modifications ont été introduites lors de la publication de la révision n° 40 du Manuel de Maintenance de l'avion du 30 novembre 2025.

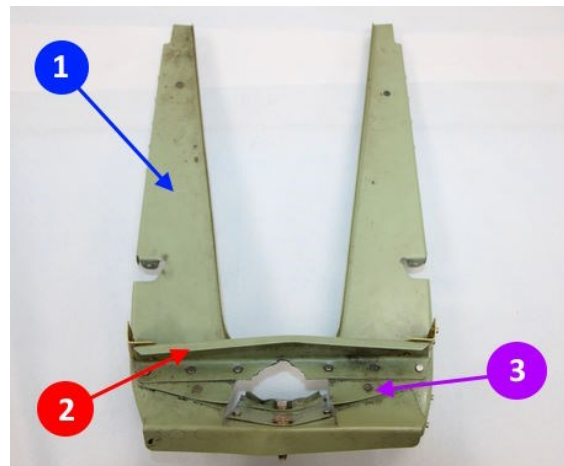
Figure 9 : vue arrière du Cadre FR12A (Source : BEA)

- de la paroi principale **1** en forme de U ;
- d'une cornière **2** rivetée permettant de rigidifier le cadre ;
- d'un renfort **3** (surépaisseur) riveté dans la zone qui reçoit la ferrure inférieure d'attache du vérin de trim de profondeur.
