Accident survenu au Schweizer 269C
immatriculé **F-GEXN**
le vendredi 12 mai 2023
à Saint-Julien-de-Concelles (44)

Heure	Vers 16 h 20 ¹
Exploitant	AIRAGRI
Nature du vol	Vol agricole
Personne à bord	Pilote
Conséquences et dommages	Pilote blessé, hélicoptère détruit

Heurt d'une ligne électrique en travail aérien, collision avec le sol

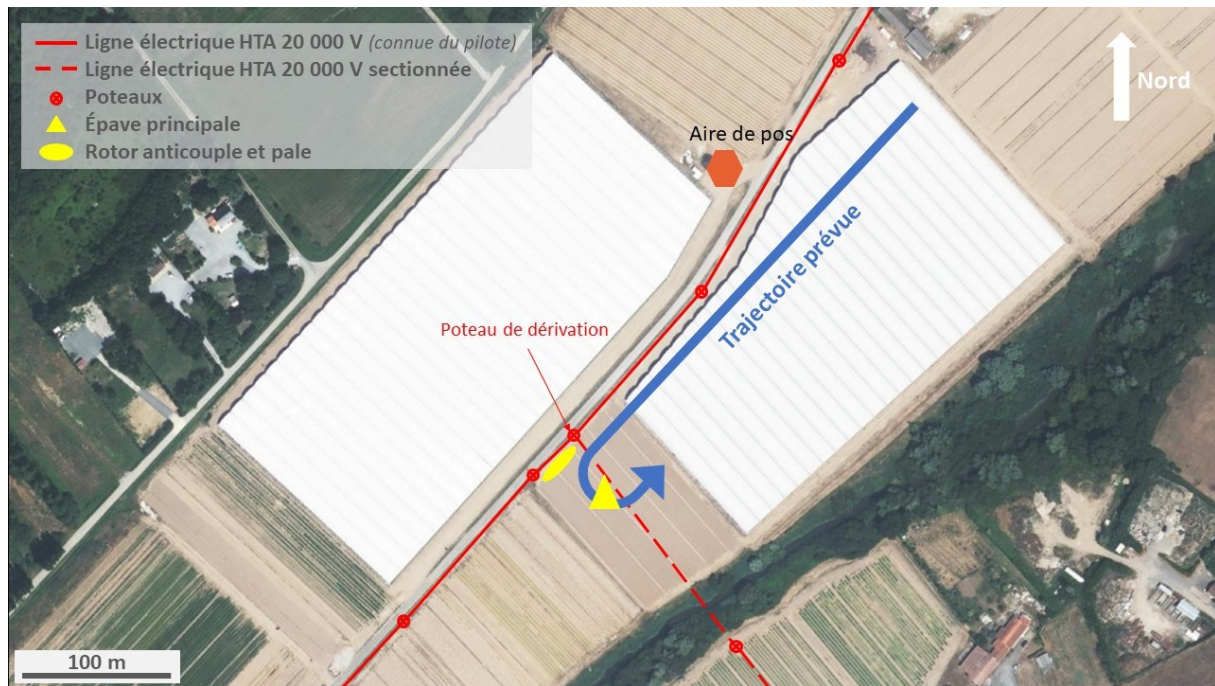
ralentit rapidement. Le pilote comprend alors qu'il a heurté des câbles d'une ligne électrique (voir **Figure 2**). Deux des trois câbles de la ligne électrique HTA se rompent. Le troisième câble qui ne rompt pas fait basculer l'hélicoptère sur le dos. Le pilote ne peut stabiliser l'hélicoptère qui entre en collision sur le dos avec le sol, au-delà de la ligne électrique, dans un champ de cultures. Le pilote arrête le moteur et sort seul de l'hélicoptère avec quelques blessures (contusions et douleurs principalement).

Figure 2 : trajectoire présumée de l'hélicoptère (Source : Géoportail, annotations BEA)

L'épave repose sur le dos, à environ 50 m du bord de la route (voir **Figure 2**) et 15 m après la ligne électrique heurtée (à 45 m de la serre qui devait être traitée). L'hélicoptère est détruit (voir **Figure 3**). L'ensemble des dommages constatés résulte du heurt avec les câbles de la ligne électrique HTA et de la collision avec le sol.

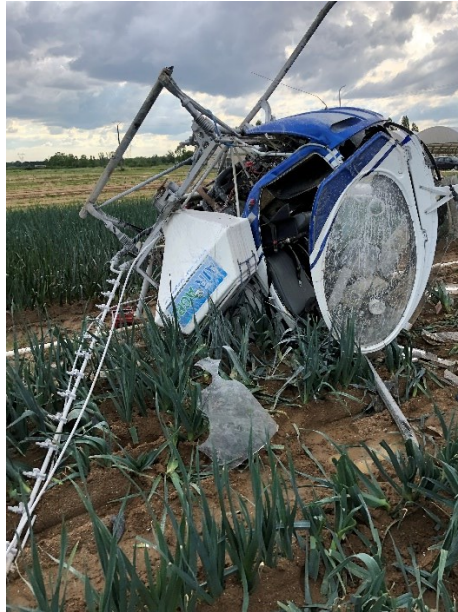
Figure 3 : épave principale (Source : BEA)

Une des trois pales du rotor principal a traversé la verrière et le poste de pilotage au niveau du siège gauche passager. Le rotor anticouple et une seconde pale du rotor principal sont retrouvés près d'un poteau de la partie de la ligne électrique HTA longeant la route qui borde la serre tunnel à blanchir (route sud-ouest/nord-est).

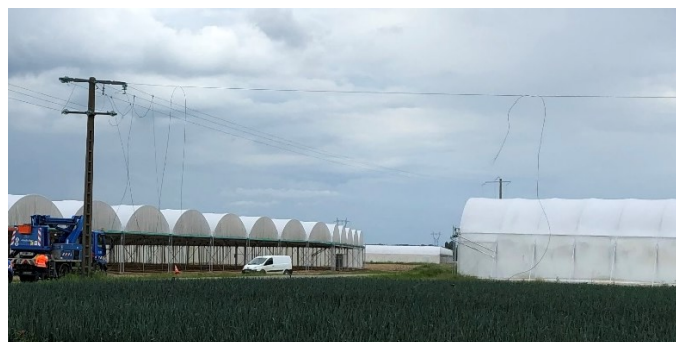
Un des poteaux de cette ligne électrique, situé à environ 30 m de la serre, au bord de la route, sert de dérivation pour alimenter la partie de la ligne électrique HTA sectionnée par l'hélicoptère (voir **Figure 4**). Un autre poteau implanté environ 150 m au sud-est du poteau de dérivation, au-delà d'une haie d'arbres le long du cours d'eau Boire de la Roche, permet de soutenir les trois câbles de cette même ligne électrique (voir **Figure 2**). Celle-ci est ainsi quasi parallèle aux tunnels de la serre, à environ 30 m de celle-ci. Le patin gauche de l'hélicoptère a heurté les câbles de la ligne électrique à une hauteur d'environ 7 m et à une distance d'environ 6 m de l'endroit le plus bas de la portée. Deux câbles ont été sectionnés³.

Figure 4 : poteau de dérivation et câbles sectionnés
(Source : BEA)
