Incident grave du ROBIN DR400-100
immatriculé **F-GGJG**
le vendredi 28 mars 2025
sur l'aérodrome de Lognes-Émerainville (77)

Heure	Vers 13 h 30 ¹
Exploitant	Aéroclub Aigle de Saint-Maur
Nature du vol	Navigation, en instruction solo
Personne à bord	Elève pilote
Conséquences et dommages	Aucun

Sortie latérale de piste à l'atterrissement, interruption de l'atterrissement, survol des voies de circulation et de l'aire de trafic à faible hauteur, en instruction solo

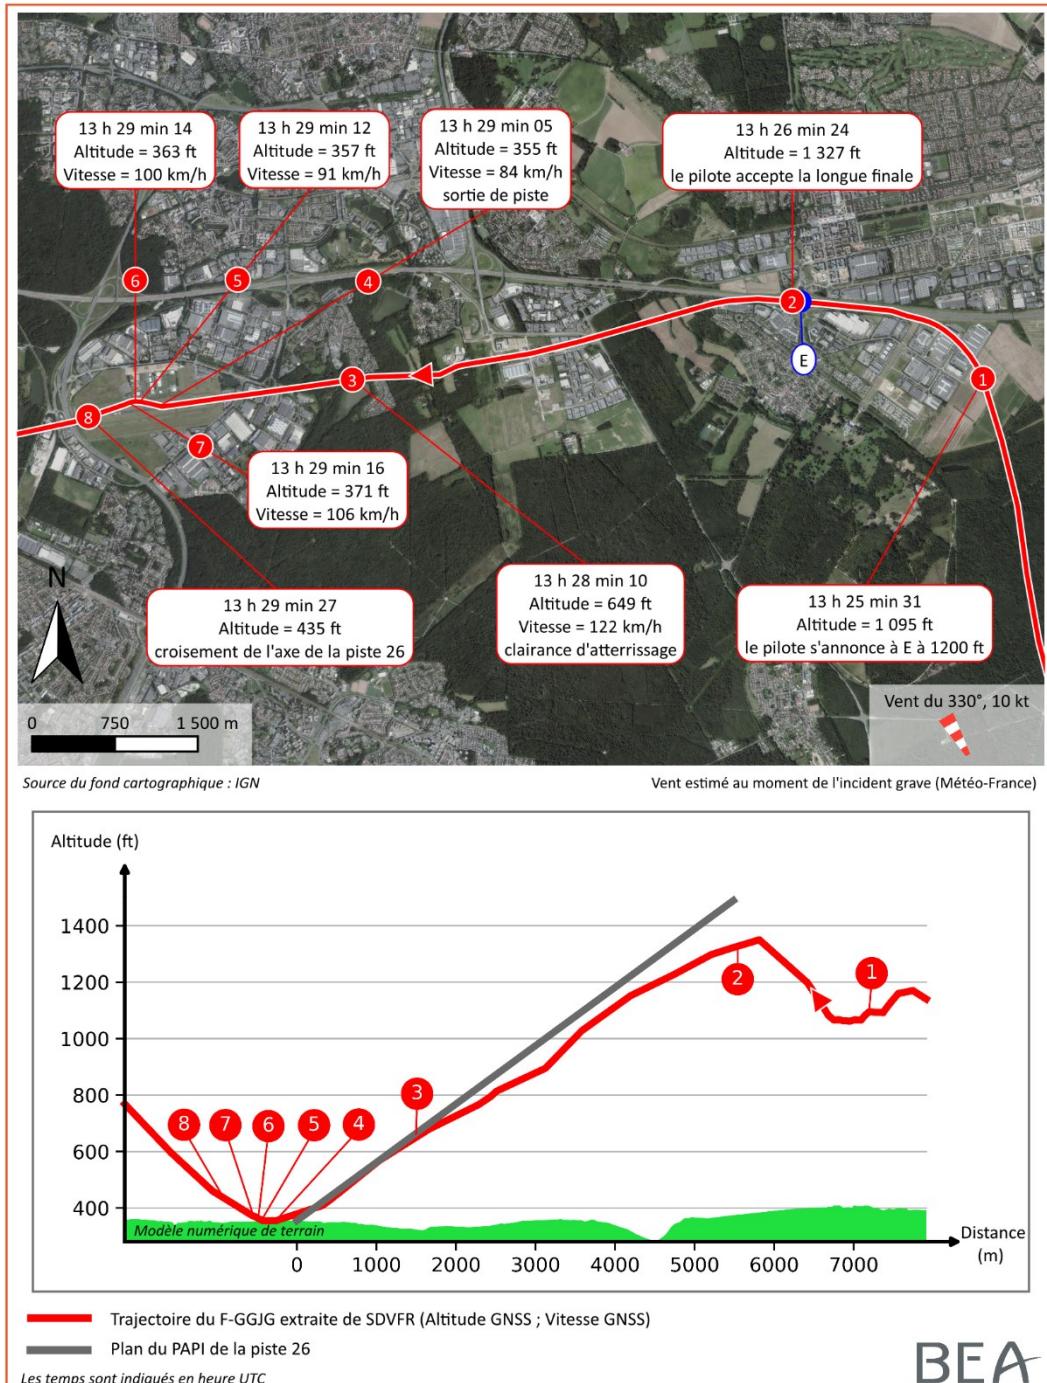
Figure 1 : trajectoire d'approche du F-GGJG, vue globale

Approchant Lognes, il s'annonce à 1 200 ft² au point E³, point d'entrée de la RMZ⁴ de Lognes (voir **Figure 1**, point **1**). La contrôleuse en position LOC à la tour de Lognes lui demande de se reporter à la verticale de l'aérodrome à 1 500 ft en raison d'un trafic en vent arrière.

Quarante-et-une secondes plus tard, la contrôleuse propose à l'élève pilote du F-GGJG de s'intégrer en longue finale pour la piste 26 derrière le trafic qui passe en étape de base. L'élève accepte cette option (point **2**).

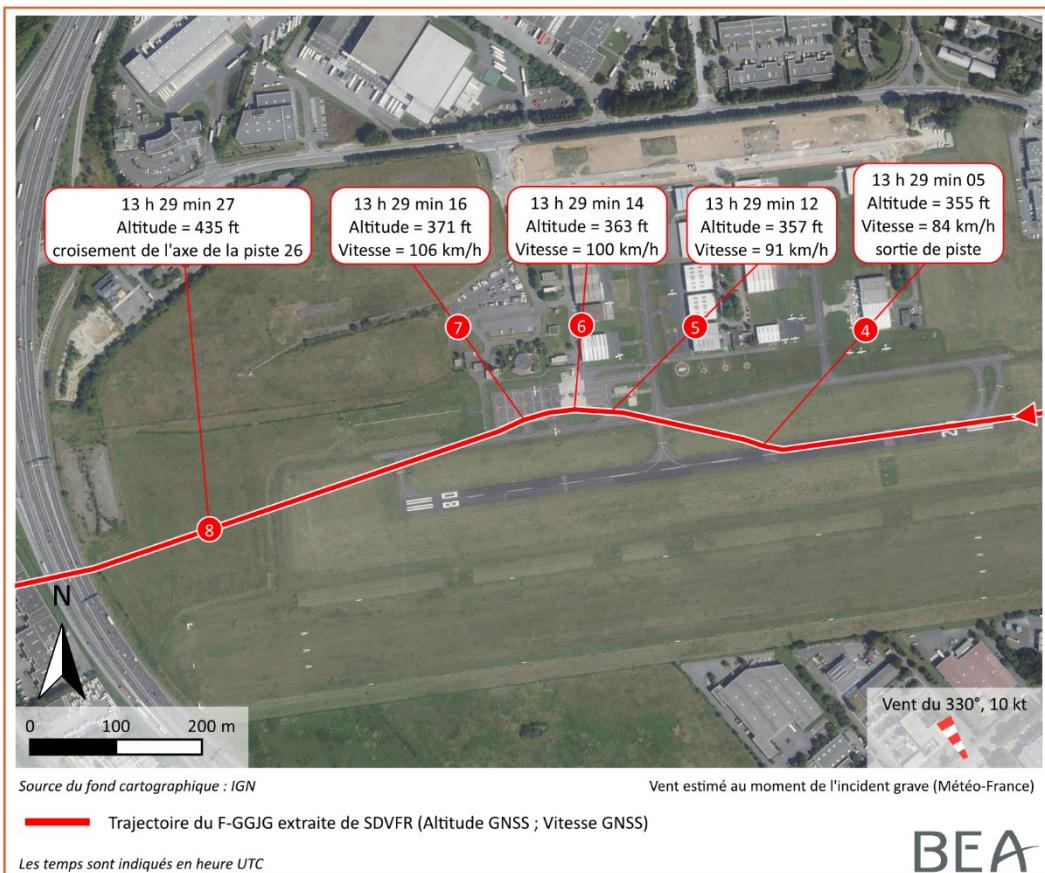
Figure 2 : trajectoire après le toucher⁷

L'avion poursuit sa trajectoire vers la droite et sort de piste, sous un angle d'environ 20° par rapport à l'axe de piste (voir **Figure 2**, point 4). L'avion roule dans la zone gazonnée située entre la piste et la voie de circulation N⁶. Il franchit ensuite l'intersection entre les voies de circulation N et N3, puis survole les postes de ravitaillement L2 et L4 ainsi qu'une partie du parking face à la tour, avec un faible taux de montée et une hauteur inférieure à 20 ft.

Pendant cette phase de survol de l'aire de trafic, l'élève pilote entame un virage vers la gauche afin de rejoindre l'axe de piste. Il survole à nouveau la voie N puis la voie N4 à une hauteur d'environ 45 ft. Il rejoint l'axe de piste à environ 220 m du seuil 08 (point 8).

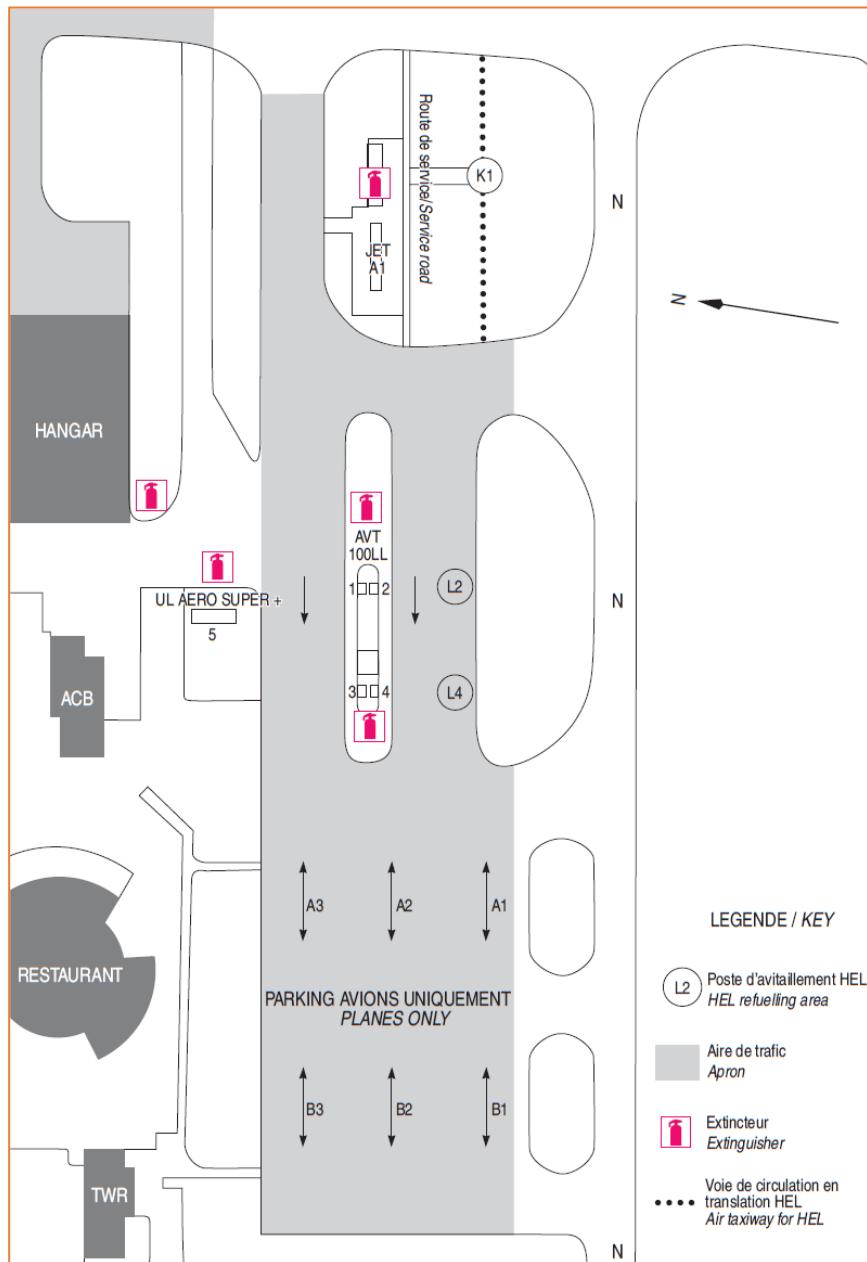
Figure 4 : zone d'avitaillement et parking (source SIA)

La zone d'avitaillement (Figure 4) est située au nord de la voie de circulation N et à l'ouest des voies N3 et T1. À proximité immédiate de N3/T1 et de N se trouve le poste d'avitaillement pour hélicoptères (K1). La zone d'avitaillement pour avions est située à l'ouest de cette zone, avec deux voies d'avitaillement, l'une au nord des pompes 100LL, l'autre au sud de ces pompes (positions L2 et L4), à proximité de la voie N.

Ce faisant, il a survolé à faible hauteur des voies de circulation, des postes d'avitaillement et de parking qui, à ce moment-là, étaient libres de trafic.
