Incident grave de l'avion SOCATA – TB 20 immatriculé **F-GGNS**
et de l'avion Beechcraft - Be 58 immatriculé **F-GNSD**
survenu le 6 octobre 2021
à Saint-Yan (71)

**Rapprochement anormal entre deux avions en montée
initiale depuis des pistes parallèles, tous deux en vol
d'instruction**

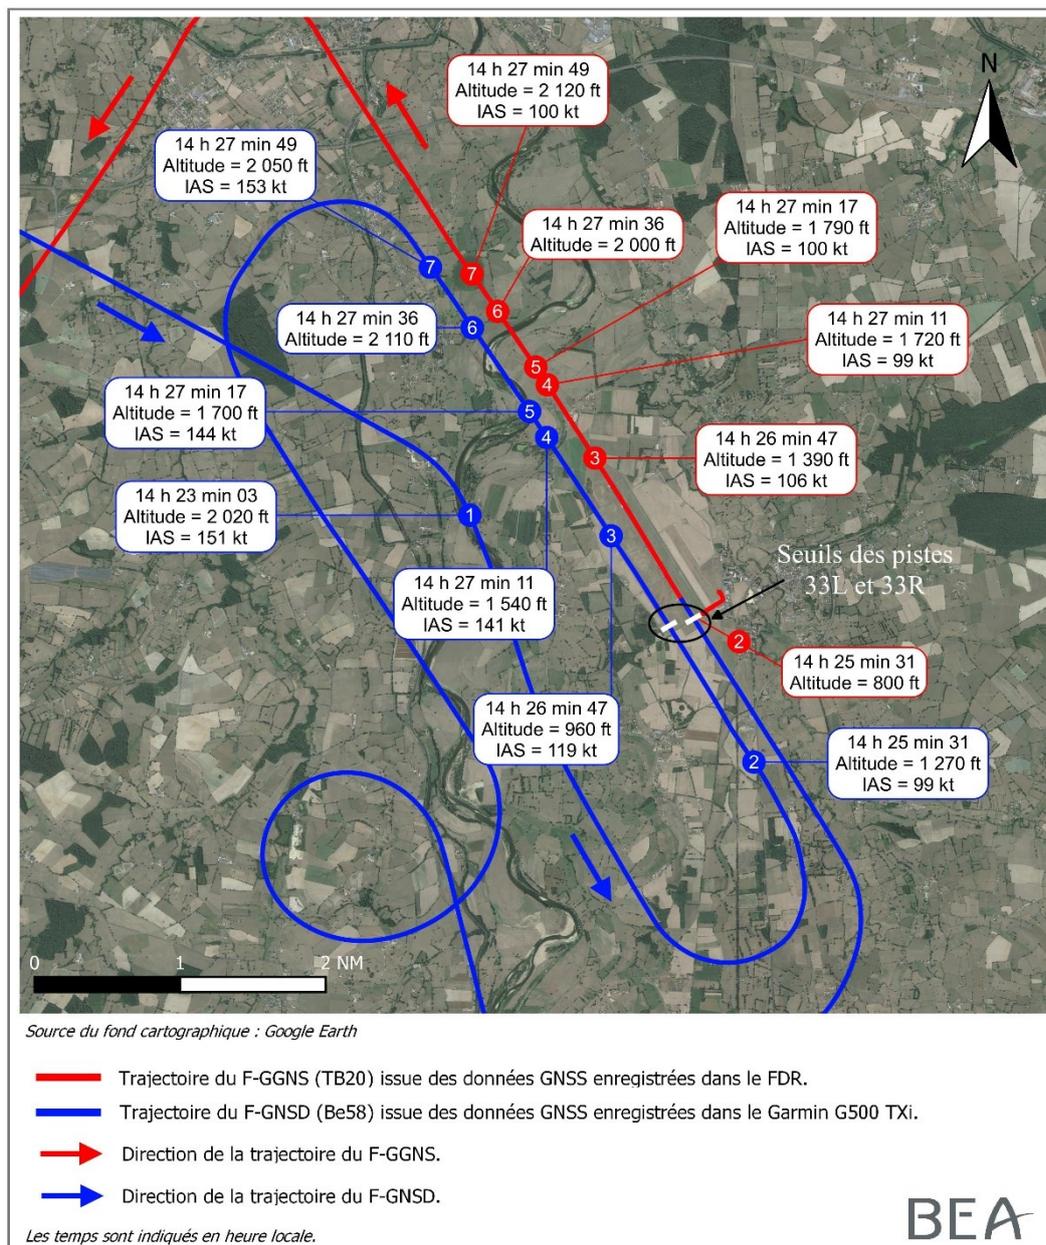
Figure 1 : trajectoires des deux avions

À 14 h 23 min 03, le pilote du Be 58 rappelle en vent arrière main gauche pour un toucher (voir Figure 1, point ①). La contrôleur répond qu'il est numéro 1 pour la piste 33L et lui demande de rappeler en finale. Le pilote collationne.

À 14 h 26 min 26, le F-GOSV rappelle à la verticale des installations. La contrôleuse lui demande de rappeler en vent arrière main gauche piste 33, demande au pilote du TB 20 de continuer la montée initiale et lui dit qu'elle le rappellera. Cette demande est renouvelée à 14 h 26 min 47 à la suite de l'absence de collationnement du pilote (voir Figure 1, point ③).

Dix-huit secondes plus tard, la contrôleuse demande au pilote du Be 58, qui vient d'effectuer un toucher, de faire attention car le TB 20 situé sur sa droite va tourner à gauche. Le pilote répond « Ah » (voir Figure 1, point ④).

Six secondes plus tard, le pilote du TB 20 indique, en français, qu'il sera prêt à tourner à gauche vers GURGO (voir Figure 1, point ⑤). La contrôleuse lui demande, en français également, de continuer dans l'axe et qu'elle le rappellera.

À 14 h 27 min 36, le Be 58 dépasse le TB 20 qui se trouve alors 100 ft environ plus bas⁶ (voir Figure 1, points ⑥ ⑥).
