Incident grave de l'avion GROB - G115
immatriculé **F-GGOB**
survenu le 14 septembre 2020
à Aubigny-sur-Nère (18)

**Odeur de brûlé en vol, déroutement,
incendie moteur au sol**

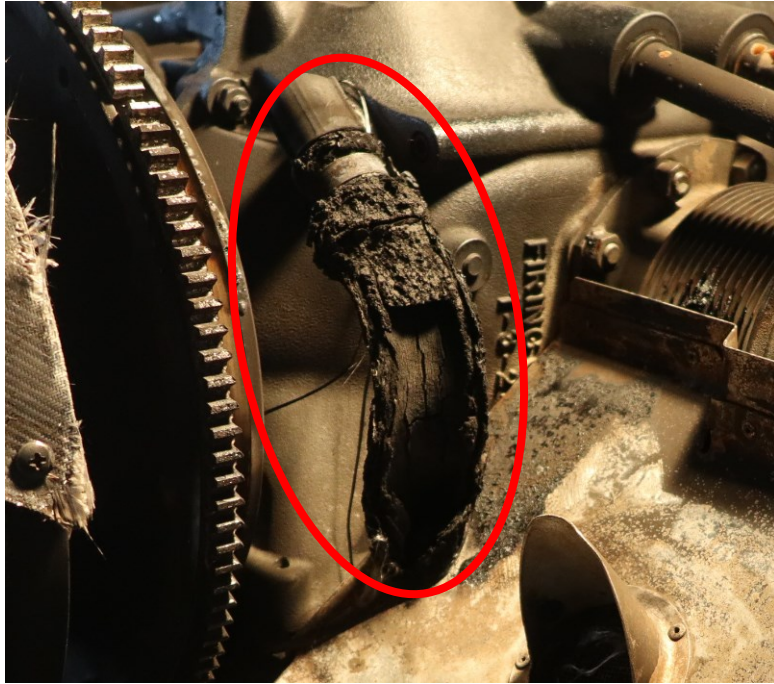
Des examens complémentaires sur l'avion confirment que le phénomène ayant engendré le dégagement de flammes et de fumée blanche s'est amorcé sur la partie avant du moteur. Dans cette zone, seuls des composants du circuit d'huile présentaient des anomalies : la tuyauterie du reniflard et le capteur de pression. Des analyses en laboratoire réalisés sur le capteur de pression et sur des parties de capotage moteur confirment la présence d'huile moteur dans les résidus de combustion.

Figure 1 : durite du reniflard d'huile (Source : BEA)

Le combustible ayant favorisé l'incendie semble être l'huile moteur. L'origine exacte de la défaillance n'est toutefois pas expliquée.

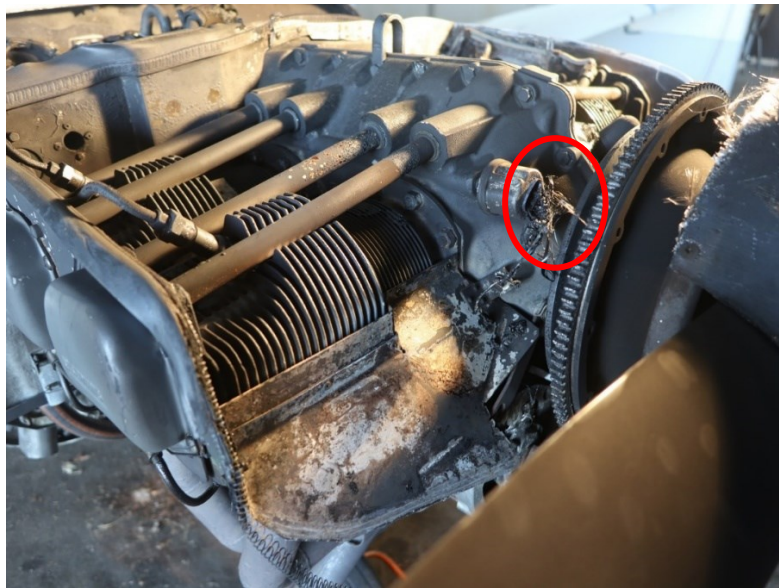
Figure 2 : capteur de pression d'huile (Source : BEA)
