## Accident du ROBIN DR400-180

immatriculé **F-GGQQ**

le dimanche 7 décembre 2025

## Perte de contrôle, collision avec le relief en région montagneuse

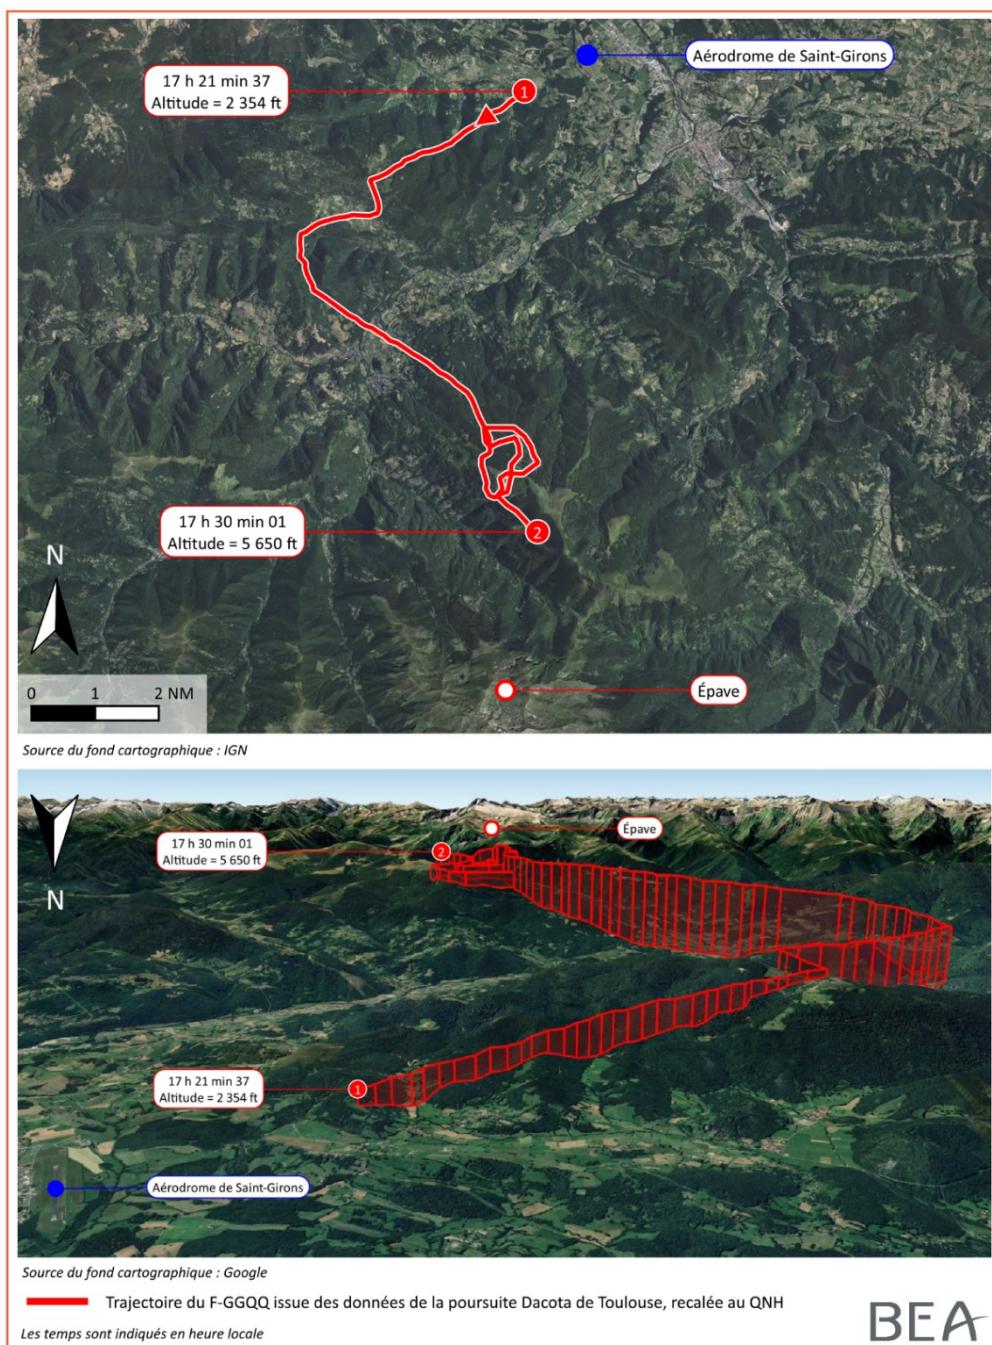
Figure 1 : trajectoire du F-GGQQ issue des données radar (Source : BEA)

sont pertinents et cohérents. La trajectoire radar s'interrompt avant la fin du vol en raison du plancher de détection en regard du relief survolé.

L'exploitation des enregistrements des radiocommunications de l'aérodrome de Saint-Girons a permis d'établir que le décollage a eu lieu à 17 h 19. Cette heure est cohérente avec la première détection radar du F-GGQQ à 17 h 21.

Les tentatives du second instructeur de joindre le pilote du F-GGQQ par radio entre 17 h 45 et 17 h 50 sont restées sans réponse.

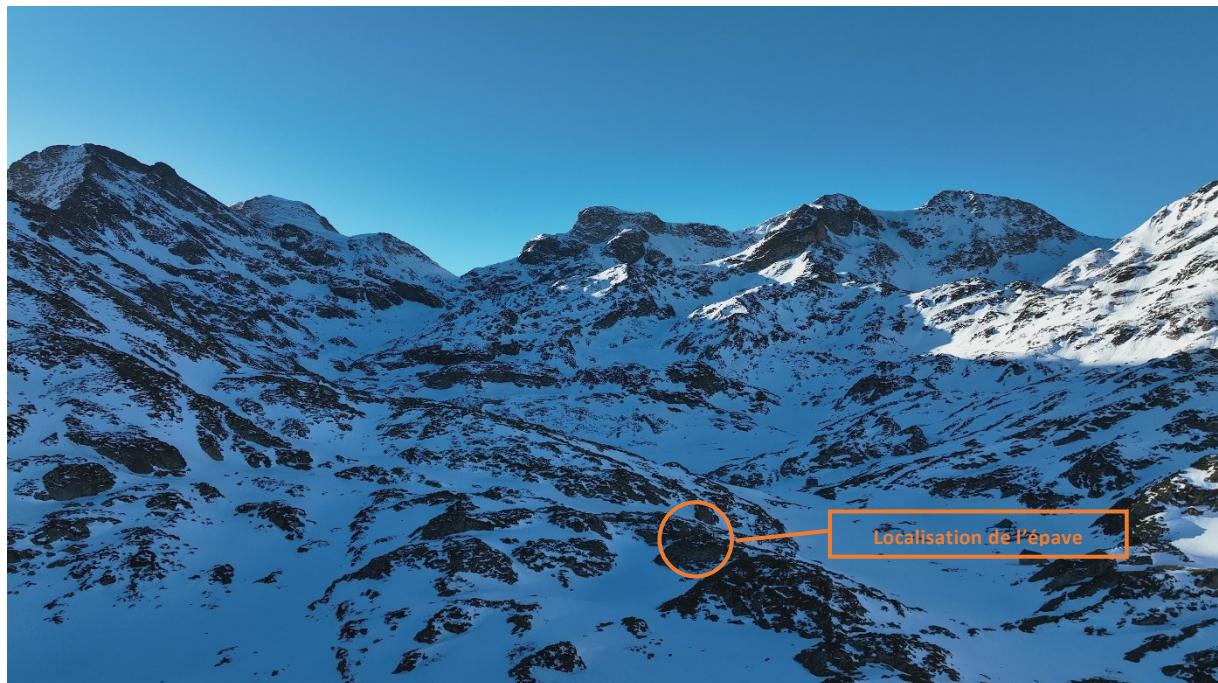
Figure 2 : site de l'accident, photo prise en luminosité du matin (Source : Drone GTA)

Le site de l'accident se trouve sur la commune de Bethmale, juste au-dessus du lac d'Eychelle, au niveau de la Cabane du même nom, située à une altitude d'environ 2 000 mètres.

L'épave repose au milieu d'une vallée montante, orientée nord-sud, dont les crêtes culminent entre 2 200 et 2 300 mètres. Elle se situe sur une petite butte, sur un terrain en terre rocheuse partiellement recouverte de neige. Aucune trace d'impact n'est visible à proximité de la partie principale de l'épave. Elle est regroupée sur une surface d'environ dix mètres de large par trois mètres de long. Certains éléments (morceaux de dérive) ont glissé sur la neige et sont retrouvés à quelques mètres en contrebas.

L'avion est totalement détruit, mais ses principaux composants sont présents. La cellule est comprimée selon son axe longitudinal. L'aile est rompue de part et d'autre de la cellule. Les plans arrière (horizontal et vertical) sont peu endommagés. L'intégralité des commandes de vol a pu être examinée. Les commandes de roulis, tangage, et lacet sont continues, depuis les commandes en poste de pilotage (manche et palonniers) jusqu'aux surfaces mobiles.

Le moteur est enfoncé dans le sol jusqu'à la moitié du cylindre N° 1, soit environ 50 cm depuis l'extrémité avant. L'axe longitudinal du moteur par rapport au sol témoigne d'une collision sous très forte pente (environ 75°).
