Accident survenu à l'avion MUDRY - CAP10BK
immatriculé **F-GGYC**
le 23 mai 2021
à Peyrolles-en-Provence (13)

Heure	Vers 19 h 45 ¹
Exploitant	Aerobatic Club de la Méditerranée
Nature du vol	Voltige
Personnes à bord	Pilote et passager
Conséquences et dommages	Pilote et passager décédés, avion détruit

**Perte de contrôle lors d'un vol de voltige,
collision avec la surface d'un lac**

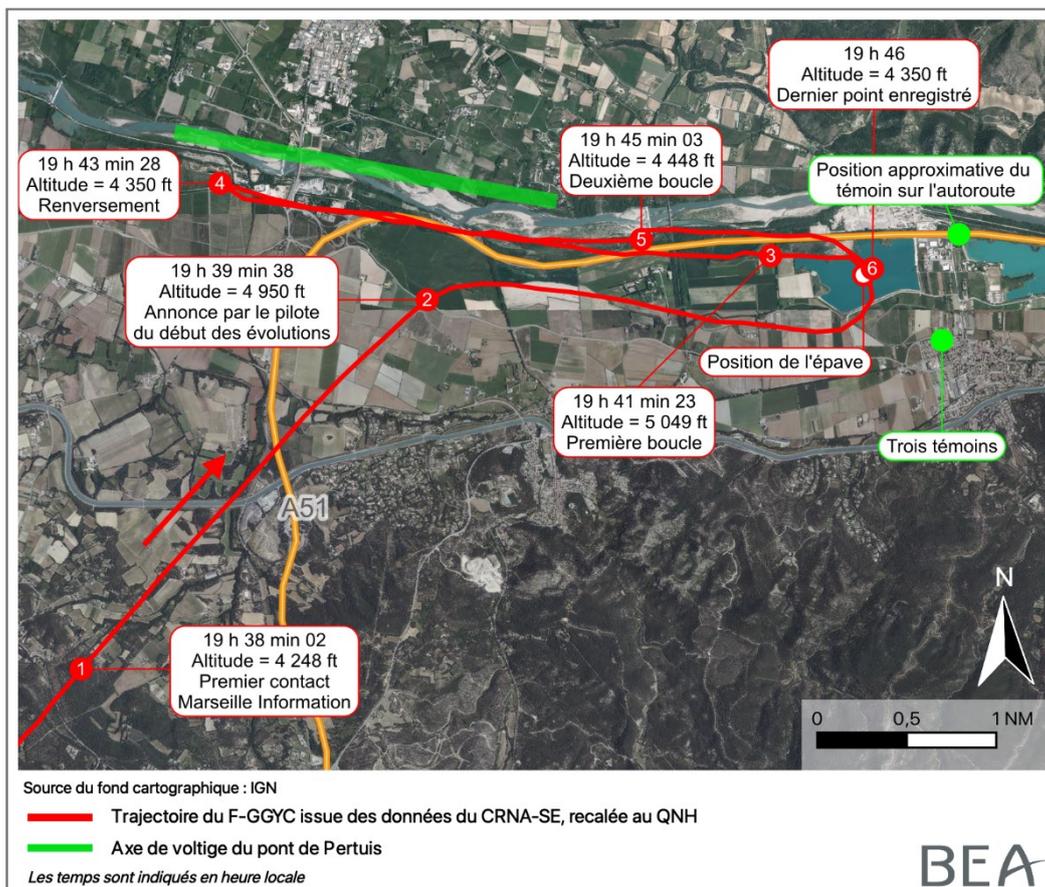
Figure 1 : fin de la trajectoire du vol de l'avion

Le pilote, accompagné de son fils, décolle de l'aérodrome d'Aix-Les Milles (13) vers 19 h 30 et se dirige vers l'axe de voltige de Pont de Pertuis situé au-dessus de la rivière de la Durance. À 19 h 38 (voir *Figure 1*, point ①), il contacte MARSEILLE Information², indique qu'il se trouve à la verticale de la Durance et qu'il s'apprête à « débuter les évolutions entre 5 000 et 6 000 ft d'altitude ».

À 19 h 39 (point ②), le contrôleur lui indique qu'il n'y a pas d'aéronef dans le secteur et le pilote répond qu'il débute les évolutions. C'est le dernier message radio émis par ce dernier.

À 19 h 46 (point ⑥), des témoins voient l'avion en vol rectiligne horizontal, se mettre subitement en descente vers le sol avec une assiette à piquer (voir § 2.6). L'avion disparaît de leur vue puis ils entendent un bruit sourd. Ils se rendent en voiture sur le lieu présumé de l'accident et préviennent les secours.

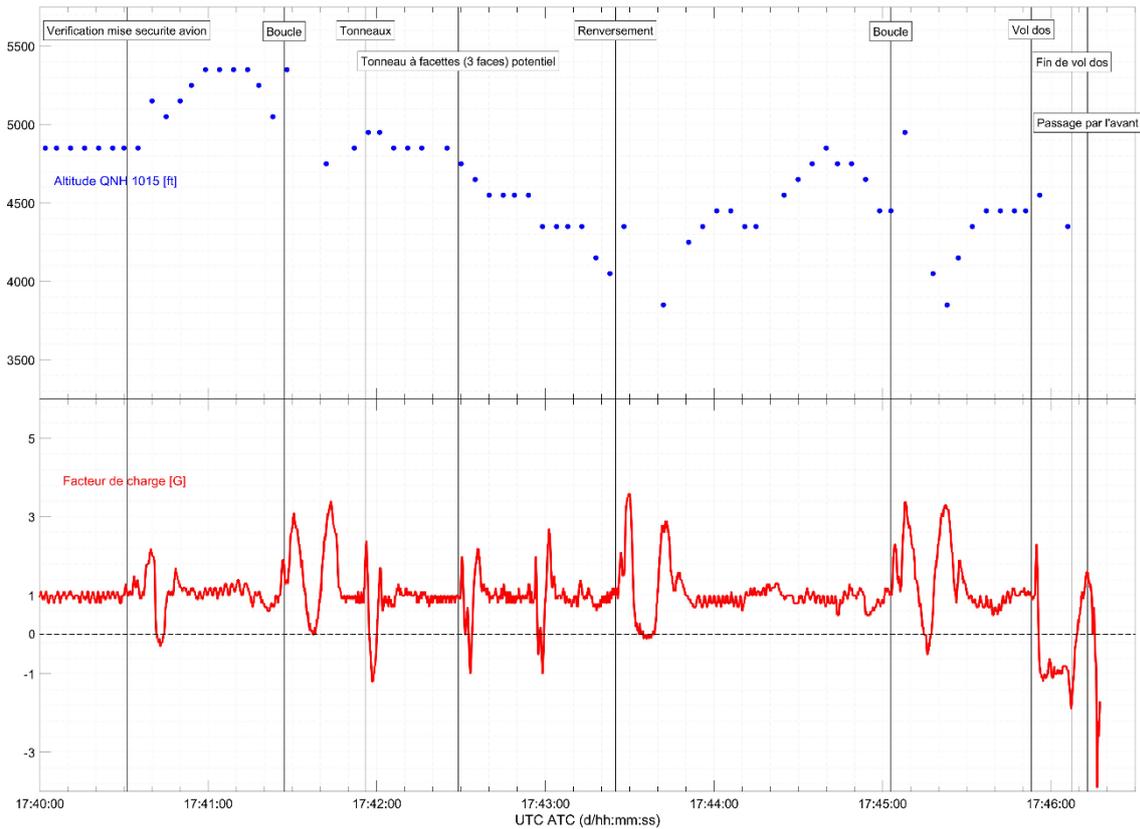
Figure 2 : données d'altitude issues des radars⁹ et données de l'accéléromètre (Source : BEA)

Les données des radars de Marseille et du Mont Ventoux ont été récupérées. Ces données ont été synchronisées avec les données de l'accéléromètre⁸ en utilisant les variations d'altitude (voir Figure 2).

L'analyse des données de l'accéléromètre, complétées par celles des radars, a permis d'identifier que le pilote a très probablement réalisé les figures de voltige suivantes¹⁰ :

Les données de l'accéléromètre numérique montrent que les valeurs maximales du facteur de charge atteintes au cours du vol de l'accident sont $+3,6 \text{ g} / -3,9 \text{ g}$, compatibles avec le domaine de vol de l'avion. Les données de l'accéléromètre sont considérées valides jusqu'à la fin de l'enregistrement qui s'arrête à 19 h 46 min 17.

À 19 h 46 min 07, on observe une alternance de facteur de charge négatif puis positif allant dans un premier temps de $-1,9 \text{ g}$ à $+1,6 \text{ g}$ en cinq secondes. Cette variation de facteur de charge a pu possiblement faire apparaître des symptômes proches de ceux liés à l'effet push-pull (voir § 2.9.2). Puis cinq secondes après, on observe une figure qui s'apparente très probablement à un passage par l'avant durant lequel le facteur de charge diminue en 5 s environ de $+1,6 \text{ g}$ jusqu'à $-3,9 \text{ g}$. Un tel facteur de charge négatif n'a pu être atteint qu'à la suite d'un effort suffisamment important exercé vers l'avant et de manière continue sur la commande de profondeur.
