Accident du Robinson R22 BETA II
immatriculé **F-GJYB**
le jeudi 11 janvier 2024
à Cannes - Mandelieu (06)

Heure	Vers 15 h 55 ¹
Exploitant	GREEN BEES HELICO ²
Nature du vol	Instruction
Personnes à bord	Instructrice et élève pilote
Conséquences et dommages	Occupants décédés, hélicoptère détruit

**Diminution de puissance du moteur après le décollage,
perte de contrôle et collision avec la surface de la mer³**

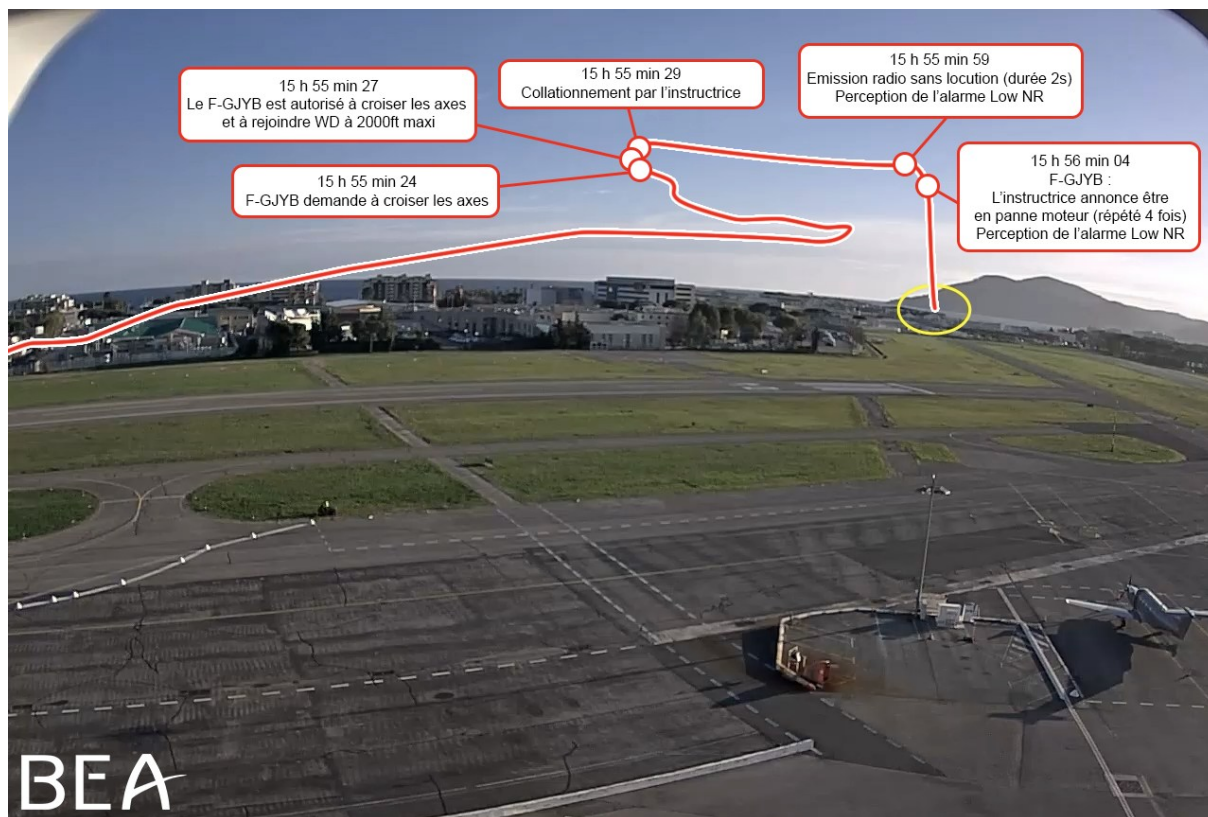
Figure 2 : reconstitution de la trajectoire du vol de l'accident

À 15 h 56 min 01, l'hélicoptère perd brusquement de l'altitude, avec une vitesse horizontale quasi nulle et une vitesse verticale élevée. Trois secondes plus tard, l'instructrice annonce être en panne de moteur. Durant ce dernier message enregistré, l'alarme sonore « LOW RPM » est toujours audible (voir **Figure 2**).

Plusieurs témoins rapportent une variation du bruit ou un arrêt du moteur avant que l'hélicoptère ne tombe avec une assiette légèrement à piquer, en tournant sur lui-même. Certains témoins indiquent que les pales ont ralenti ou cessé de tourner, puis se sont soulevées vers le haut.

À 15 h 56 min 12, l'hélicoptère entre en collision avec la surface de la mer et coule immédiatement.

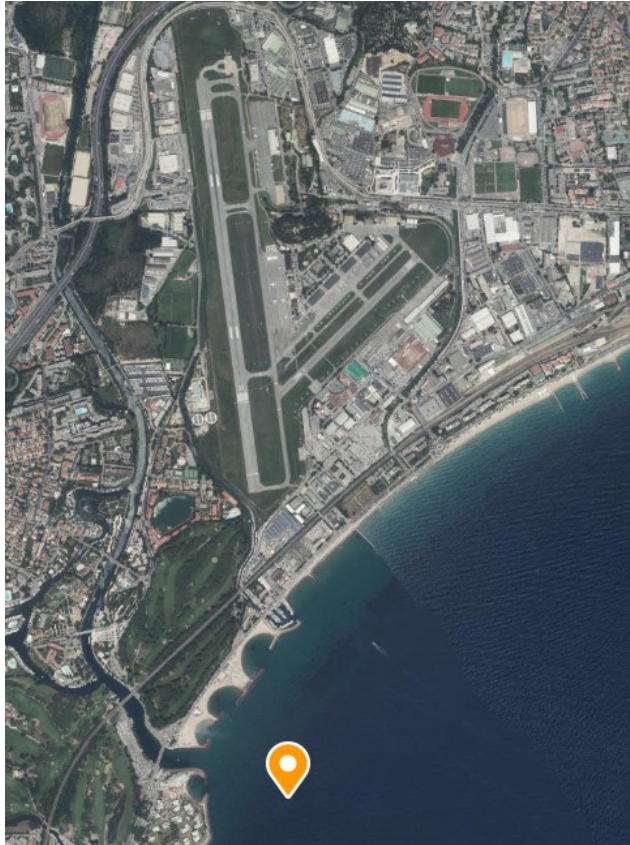
Figure 3 : position de l'épave (Source : Geoportail)

L'hélicoptère repose sur ses patins d'atterrissage à une profondeur d'environ 30 m, à environ 300 m de la côte et à 1,3 km au sud du seuil de la piste 35 (voir **Figure 3**). La poutre de queue est rompue en deux points et toujours attachée au bâti-moteur. Les pales sont en place ainsi que le rotor anticouple. Le poste de pilotage est partiellement détruit.

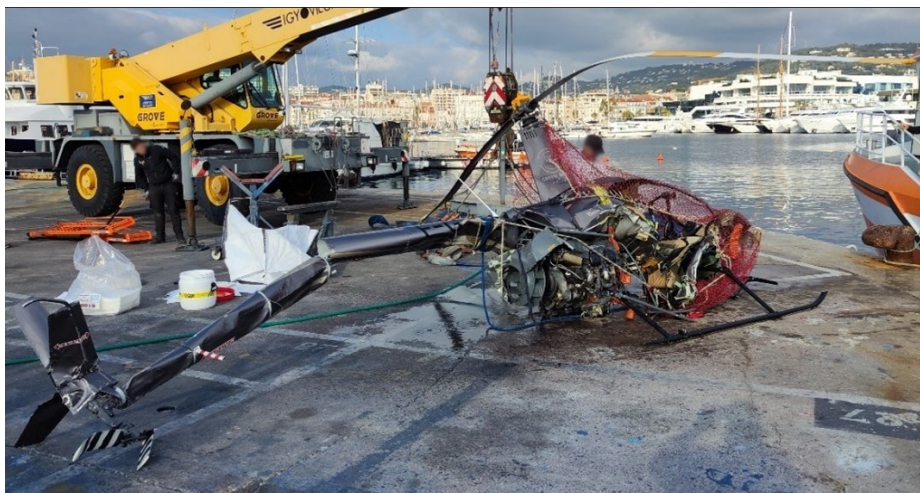
Figure 4 : photo de l'épave après le renflouage (Source : BEA)

L'examen visuel de l'épave après son renflouage montre que les dommages principaux de l'hélicoptère sont consécutifs à la collision avec la surface de l'eau et sont cohérents avec une énergie verticale importante et une assiette quasiment nulle à l'impact. Les dommages observés sur les pales des deux rotors sont compatibles avec une faible énergie développée par le rotor principal lors de la collision avec l'eau.

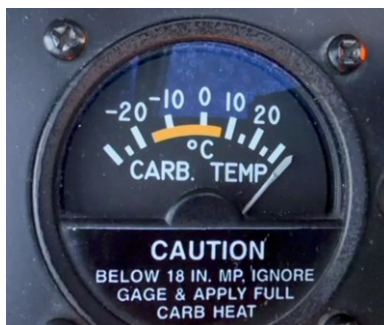
Figure 5 : indicateur de température dans le carburateur

Enfin, la température dans le carburateur est présentée au pilote par le biais d'un indicateur sur le tableau de bord. La plage de température à éviter, comprise entre -15 °C et +5 °C, est matérialisée par un arc jaune.

Le manuel de maintenance préconise lors des visites 100 heures ou annuelles de s'assurer que la température indiquée est à peu près identique à la température extérieure, cette vérification s'effectuant moteur coupé. La dernière vérification avait été faite lors de la dernière visite 100 heures, en septembre 2023.

Robinson recommande, en cas de doute, d'utiliser le réchauffage carburateur afin de maintenir la température d'air dans le carburateur en dehors de l'arc jaune de l'indicateur et d'appliquer le plein réchauffage carburateur lorsque la pression d'admission est inférieure à 18 pouces. Il est également préconisé de vérifier, moteur froid lors des vérifications au sol, l'exactitude de l'indicateur de température d'air carburateur en la comparant la température affichée avec la température extérieure.
