**Accident** survenu au ROBIN - DR400 - 100  
immatriculé **F-GKQE**  
le vendredi 29 juillet 2022  
sur l'aérodrome de Biarritz - Pays Basque (64)

## Collision aviaire en finale, en instruction

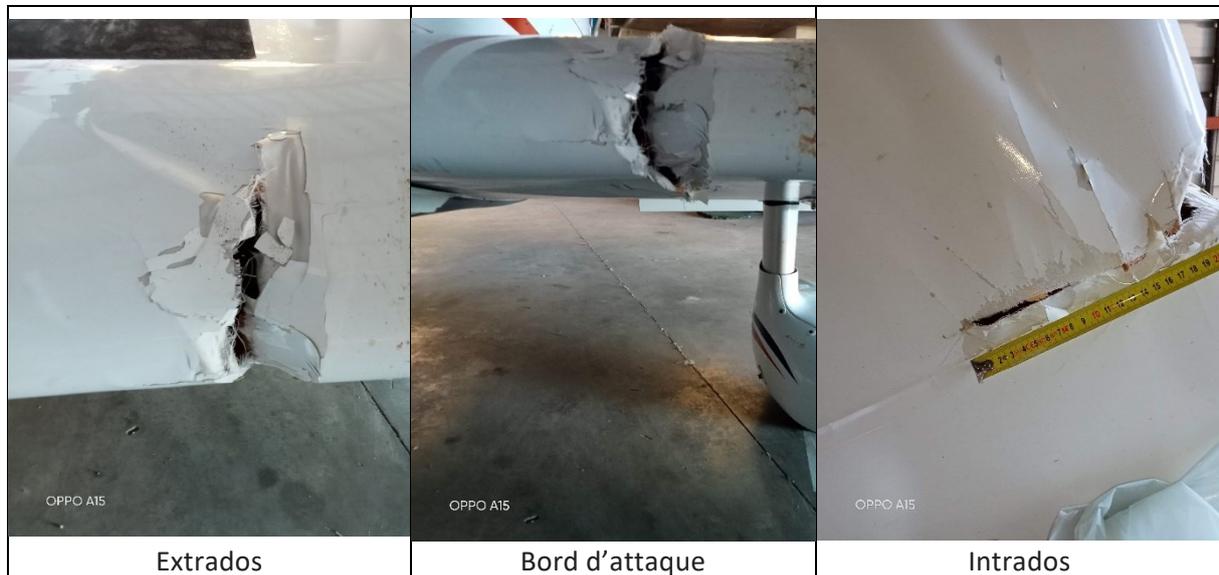
La demi-aile gauche est endommagée au niveau du bord d'attaque à environ 40 cm de l'emplanture. Ce dernier est enfoncé et déchiré sur environ 10 cm de largeur et 20 cm de profondeur. Le contreplaqué du bord d'attaque ainsi qu'une nervure ont été détruits. Le longeron n'a pas été endommagé.

Figure 1 : photo des dommages sur la demi-aile gauche (Source : BEA)

Alors que l'avion était en finale, un oiseau a heurté l'hélice puis le bord d'attaque de l'aile gauche. L'avion a conservé sa contrôlabilité et l'élève pilote a pu atterrir sans autre incident.
