**Accident** du BELL 47 G2  
immatriculé **F-GKTR**  
le vendredi 7 avril 2023  
à Sainte-Marthe (47)

## LES ENQUÊTES DE SÉCURITÉ

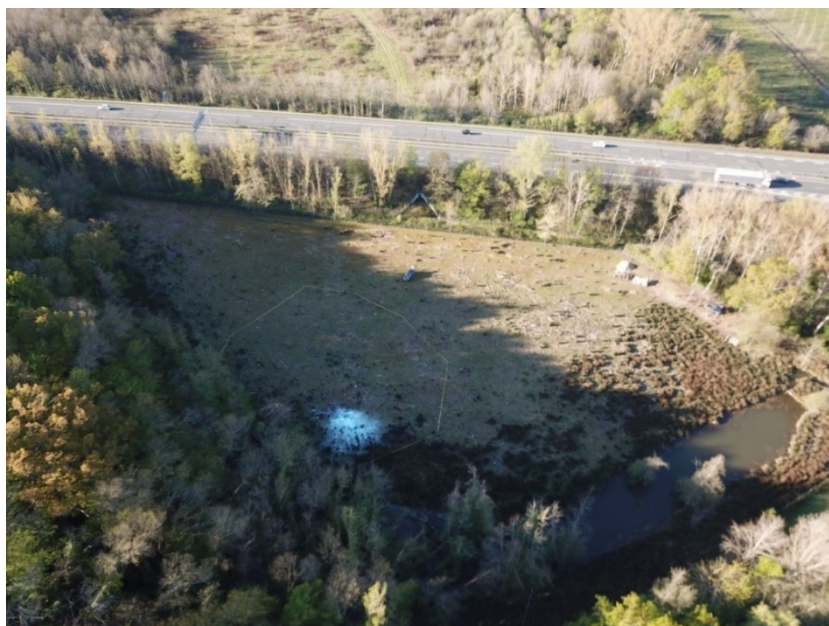
*Figure 3 : site de l'accident (Source : SRTA)*

L'épave a été retrouvée au pied d'une colline boisée, proche de la lisière d'une forêt, dans une clairière en bordure d'une autoroute. Aucune trace d'interaction avec la végétation environnante n'a été relevée. La poutre de queue était entière.

L'épave a été partiellement brûlée, principalement au niveau du cockpit. Elle était entièrement recouverte par le produit d'extinction utilisé par les services de secours pour éteindre l'incendie qui s'était déclaré après la collision avec le sol.

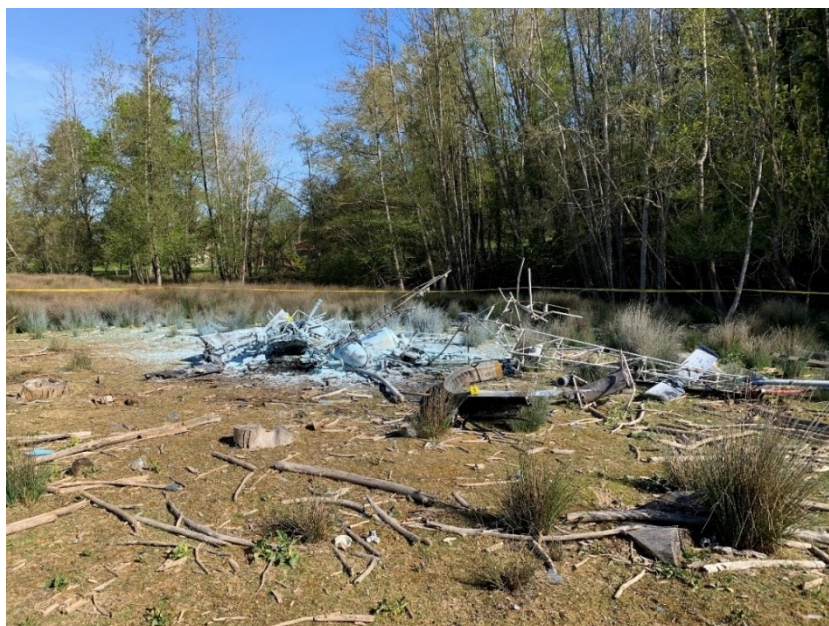
*Figure 4 : site de l'accident (Source : BEA)*

Les traces relevées au sol et sur les pales montrent que l'hélicoptère est entré en collision avec le sol avec une assiette à piquer et incliné à gauche.

Les ruptures ont toutes été examinées visuellement. Elles présentent toutes un faciès caractéristique d'un phénomène de rupture brutale, sans indice de fissuration en fatigue. Ces ruptures sont associées à des déformations plastiques dont les orientations et le type sont en adéquation avec celles classiquement observées lors d'une collision avec le sol, avec une assiette à piquer et un roulis à gauche. Les commandes de vol étaient continues.

Les ruptures constatées sont très probablement les conséquences de l'impact avec le sol.

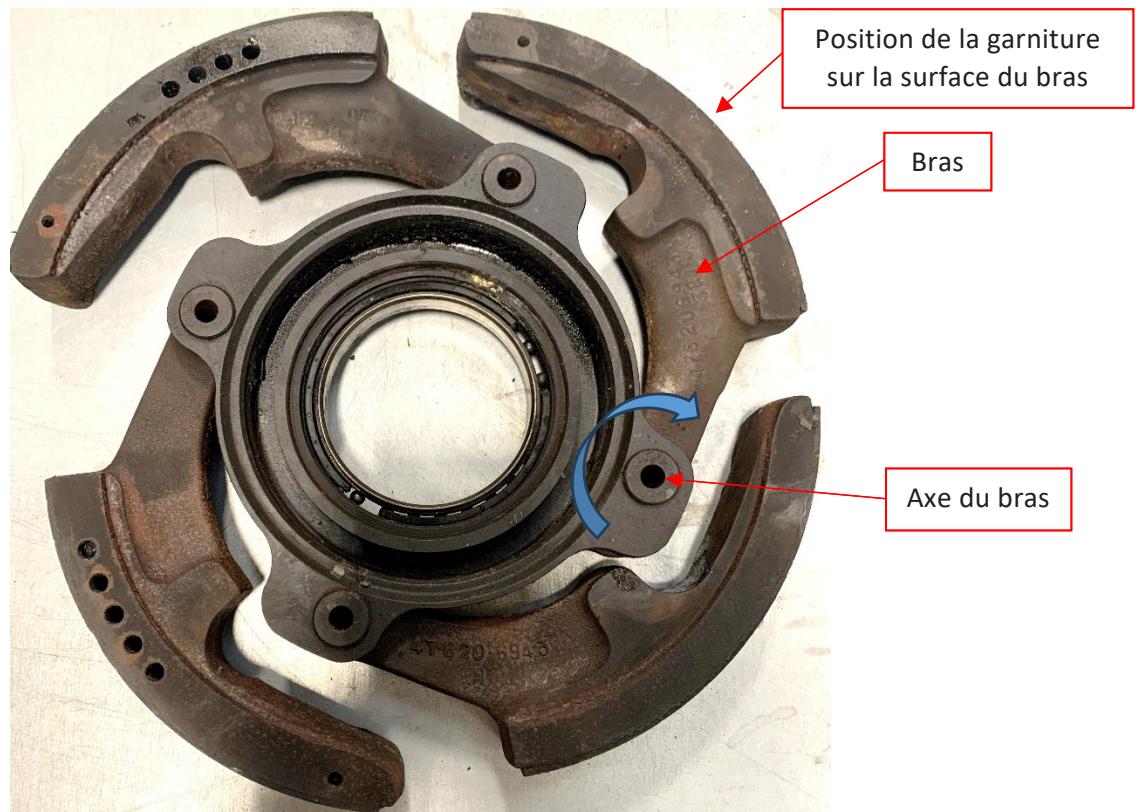
Figure 9 : partie interne du dispositif d'embrayage du F-GKTR (Source : BEA)

L'ensemble présente de la corrosion superficielle, très probablement consécutive à l'incendie.

Lors de l'examen, il a été constaté que le roulement central, à billes, assurant la liaison mécanique entre la partie externe et la partie interne du dispositif d'embrayage, est bloqué.

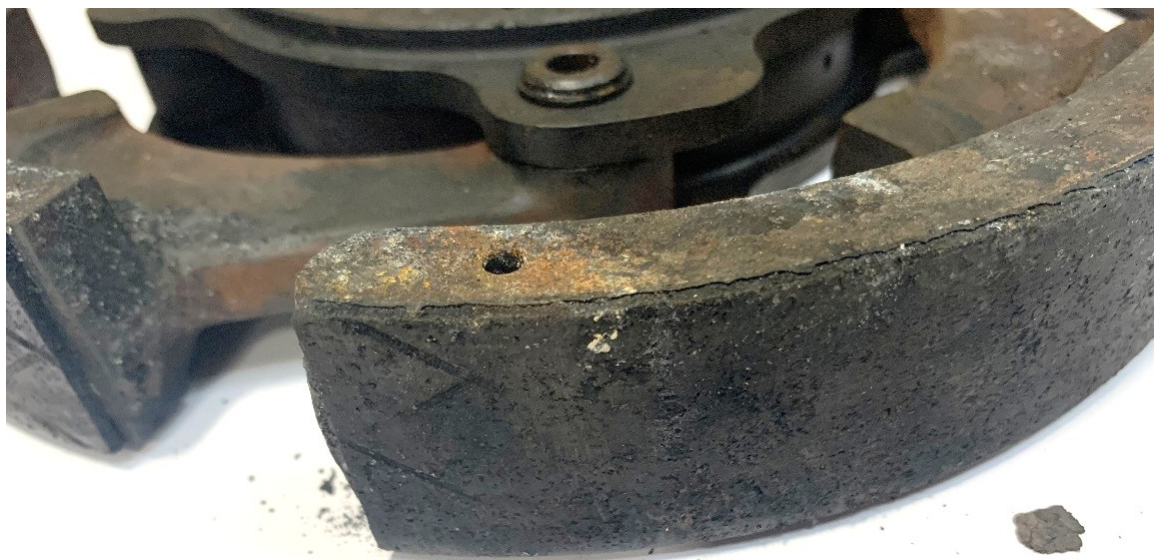
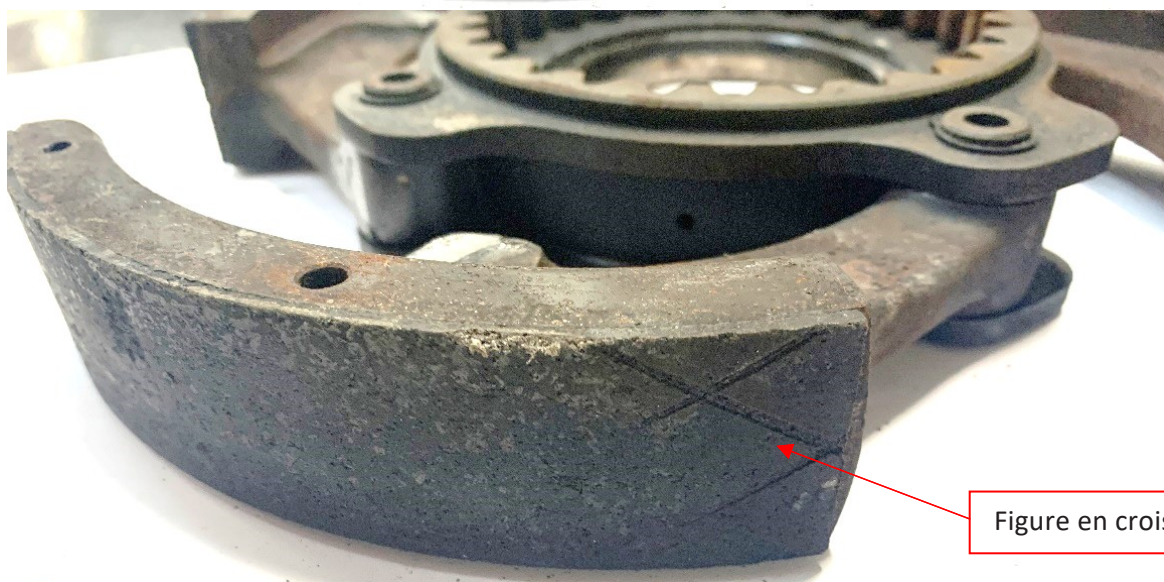
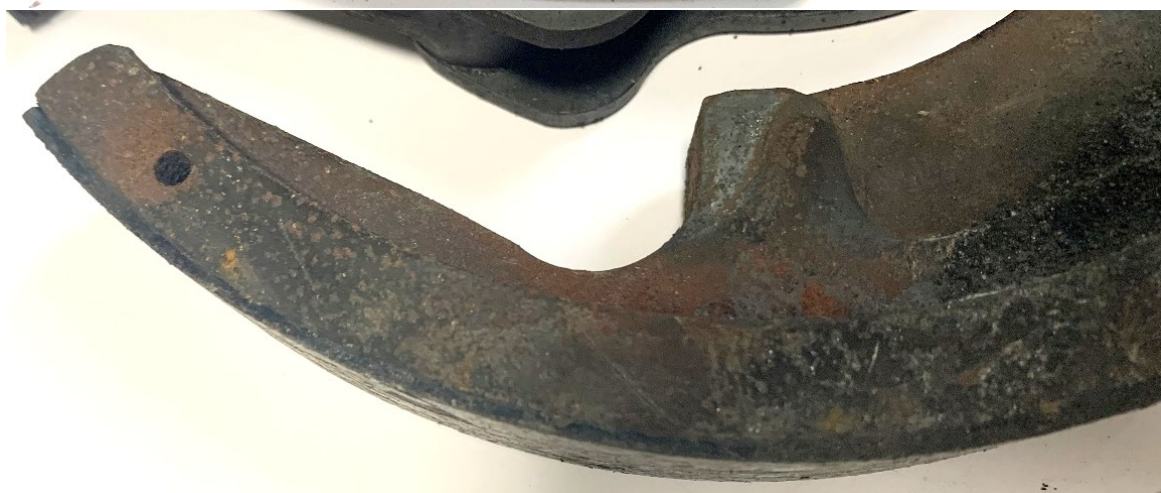
Figure 10 : aspects des garnitures du tambour d'embrayage du F-GKTR (Source : BEA)

À l'état neuf et jusqu'à un certain niveau d'usure, des figures en « croisillons » sont visibles sur la surface externe des garnitures. Sur les garnitures du dispositif, ces figures en « croisillons » ne sont que partiellement visibles aux extrémités des bras. Ailleurs, ces figures ne sont plus visibles en raison du degré d'usure des garnitures.

L'épaisseur des garnitures mesurée par le BEA est de 2 mm. Cette cote a été mesurée au point médian du bras, zone dans laquelle les figures en croisillons ne sont plus visibles. La cote minimale mesurée sur l'embrayage du F-GKTR est inférieure à 0.11 in, soit 2,794 mm, cote spécifiée dans le *Service Instruction N° 373*.

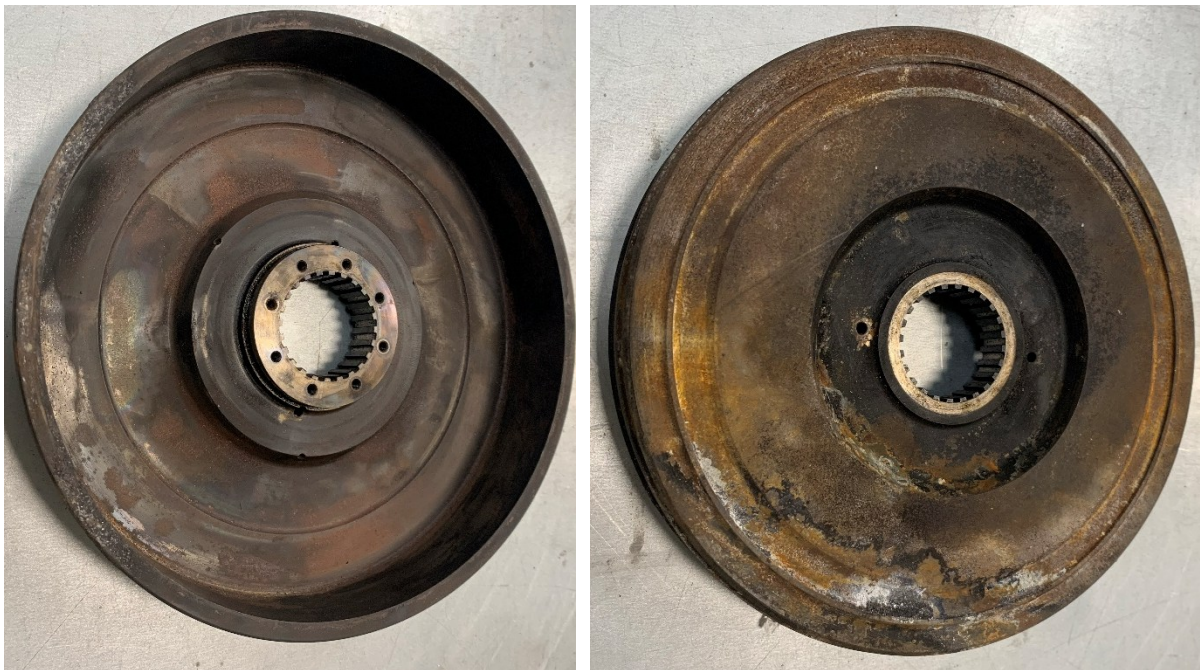
Figure 11 : partie externe du dispositif d'embrayage du F-GKTR (Source : BEA)

L'ensemble présente de la corrosion superficielle, très probablement consécutive à l'incendie.

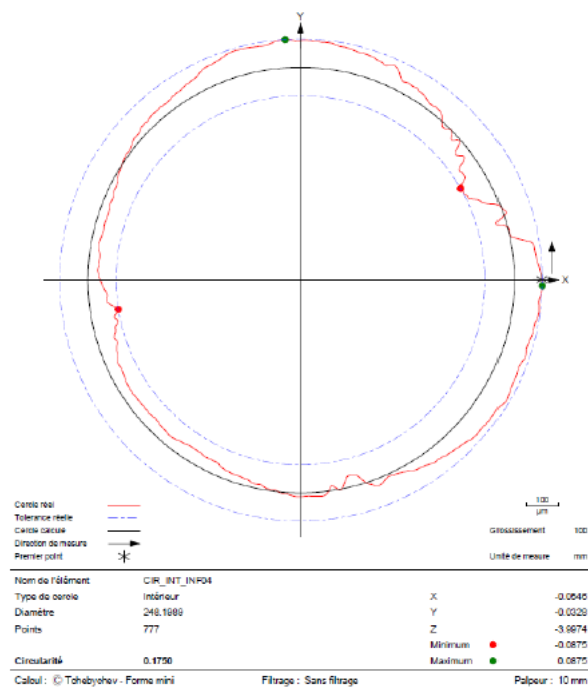
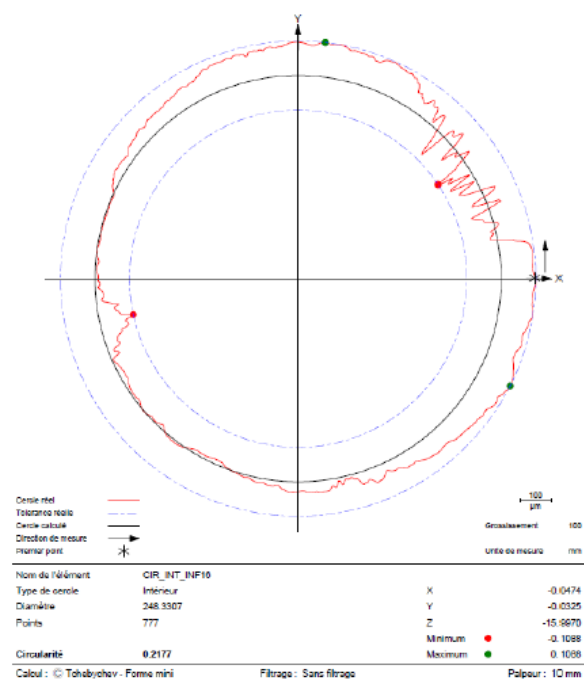
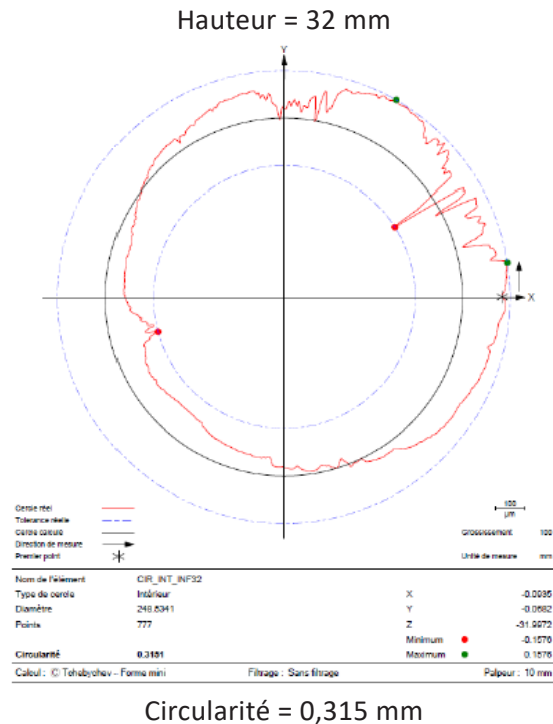
Hauteur = 4 mm

Circularité = 0,175 mm

Hauteur = 16 mm

Circularité = 0,218 mm

Les mesures réalisées relatives à la cote D sont supérieures à la valeur maximale spécifiée.

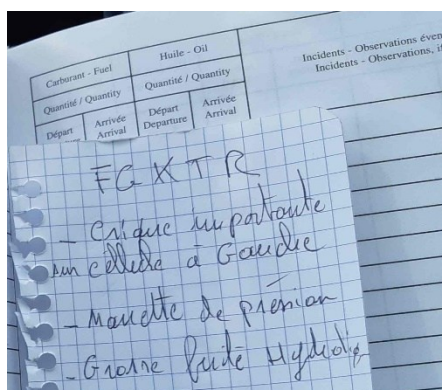
Figure 16 : problèmes signalés par une feuille dans le carnet de route  
 (Source : Témoignage pilote, photo échangée sur réseau social)

Plusieurs pilotes ont précisé qu'ils avaient reçu, par la société, la consigne de ne pas noter sur le carnet de route de l'hélicoptère les problèmes relevés au cours des vols. Ils devaient les noter sur une feuille de papier glissée dans le carnet de route.
