Accident survenu au ROBIN DR400-160
immatriculé **F-GLKL**
le mardi 30 juillet 2024
à Buigny-Saint-Maclou (80)

Heure	Vers 17 h 50 ¹
Exploitant	Aéroclub d'Abbeville - Buigny - Baie de Somme
Nature du vol	Vol de découverte
Personnes à bord	Pilote et trois passagers
Conséquences et dommages	Avion détruit

**Maintien du second régime de vol lors du décollage,
collision avec le sol, incendie post-impact, lors d'un vol
de découverte**

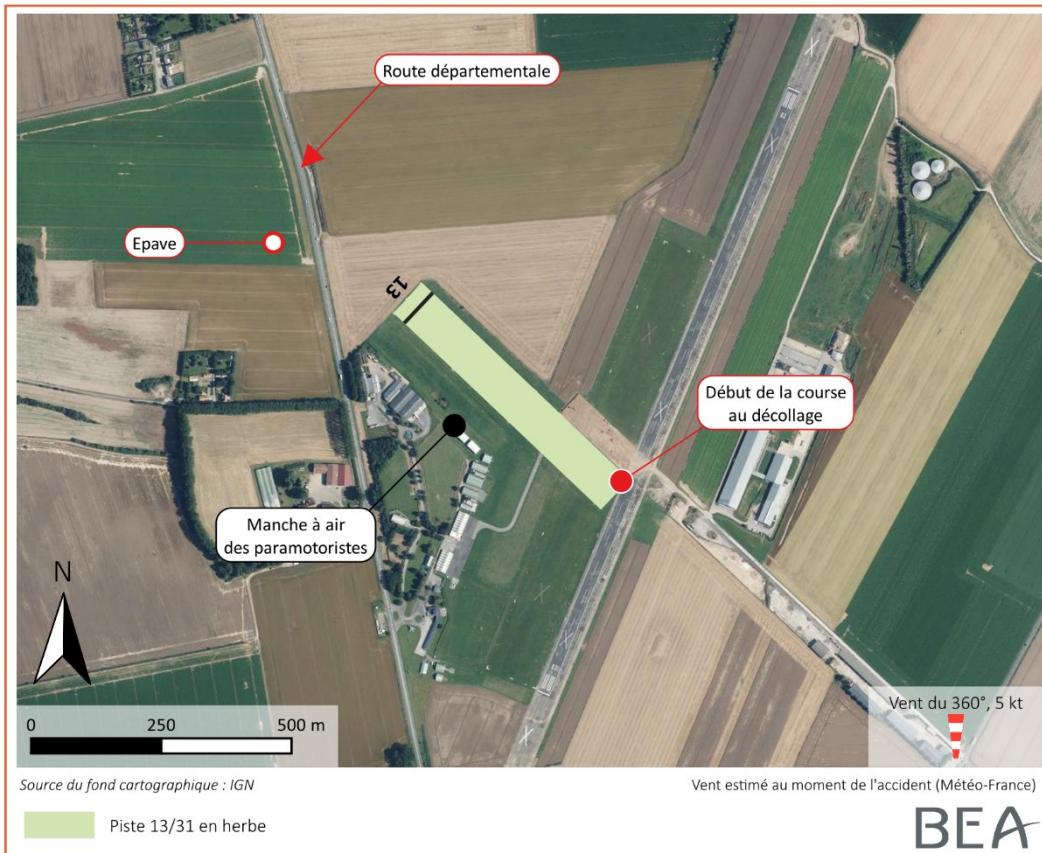
Figure 1 : position de l'épave

L'épave repose à environ 250 m de l'extrémité de la piste dans un champ de culture basse parcouru de sillons profonds. Des débris, notamment de carénage, sont répartis sur une dizaine de mètres en amont de l'épave dans le sens de la trajectoire d'arrivée de l'avion.

Il n'y a pas de clôture d'enceinte ou de végétation haute entre l'extrémité de piste et la route.

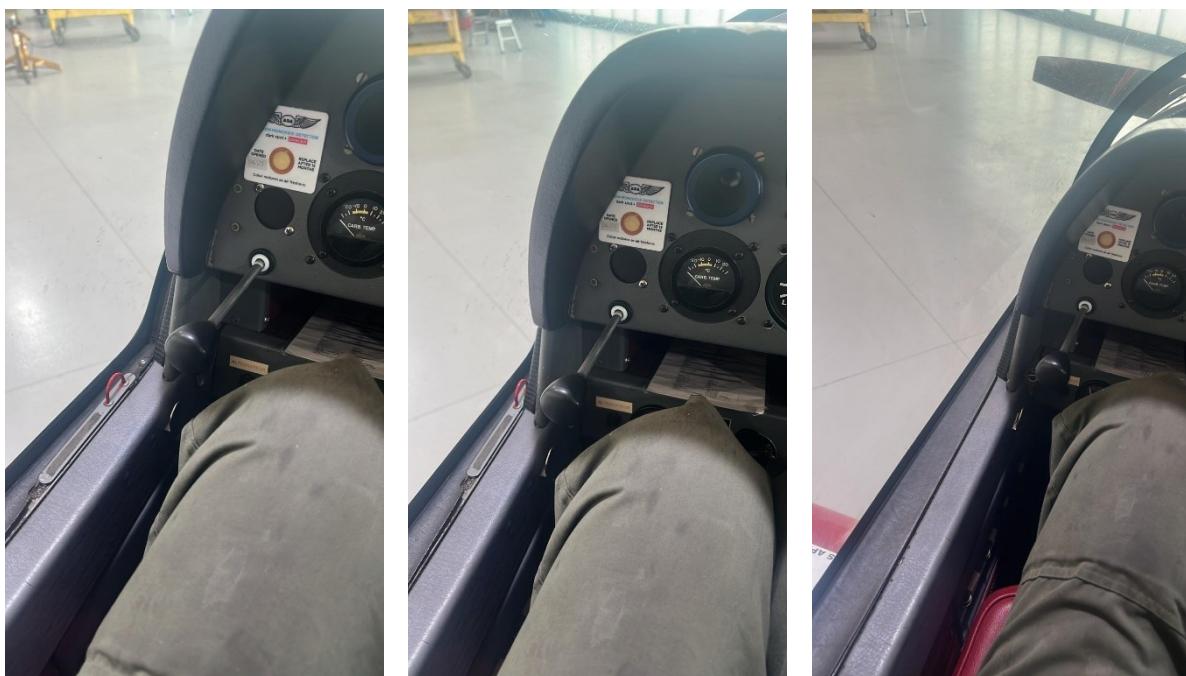
Figure 3 : photo du levier de largage en place gauche verrière fermée à gauche, ouverte de 8 cm au milieu et ouverte de 30 cm à droite (Source : BEA)

En cas de situation d'urgence, la verrière est équipée d'un système de largage que l'on peut actionner à partir de deux leviers situés de part et d'autre de l'habitacle, sur les accoudoirs, proche du tableau de bord. Lorsqu'on lève les deux leviers et que la poignée est en position « déverrouillée », la verrière est libérée de ses rails et peut être soulevée. Néanmoins, si la verrière a été coulissée vers l'avant de plus d'une dizaine de centimètres, les leviers de largage ne sont plus dans le champ de vision du pilote et peuvent être plus difficiles d'accès et d'utilisation, en particulier lors d'une évacuation d'urgence.

Lors de l'évacuation, la verrière a coulissé d'une trentaine de centimètres avant de se bloquer très probablement du fait des déformations de la cellule. Dans cette position de la verrière, le pilote n'est pas parvenu à atteindre les poignées de largage et les occupants ont été contraints d'évacuer l'avion par l'ouverture étroite disponible avant qu'il ne soit entièrement détruit par l'incendie.

Lors de l'évacuation, la verrière a coulissé partiellement puis s'est bloquée, très probablement du fait des déformations du fuselage. Dans ces conditions, les leviers de largage n'étaient plus dans le champ de vision du pilote et le levier de droite difficilement accessible depuis la place pilote. Les occupants, de corpulence svelte, ont pu s'extraire par l'entrebattement de la verrière. Les occupants du [DR400-160 immatriculé F-GREP accidenté le samedi 26 octobre 2024](#) ont vécu la même situation. Dans ce type de situation, un largage de la verrière sans tentative d'ouverture préalable aurait probablement facilité l'évacuation. Par ailleurs, un passager, informé avant le vol sur la procédure de largage de la verrière, pourra de lui-même, en situation d'urgence, actionner le levier de son côté.
