**Incident grave** du Dassault Falcon 8X  
immatriculé **F-GLLM**  
le samedi 11 janvier 2025  
sur l'aéroport Paris - Le Bourget (93)

**Gestion inappropriée de la séquence des segments de la trajectoire d'approche, écarts de trajectoire en approche interrompue, rapprochement avec les axes d'approche de l'aéroport Paris – Charles de Gaulle, alertes TAWS et MSAW**

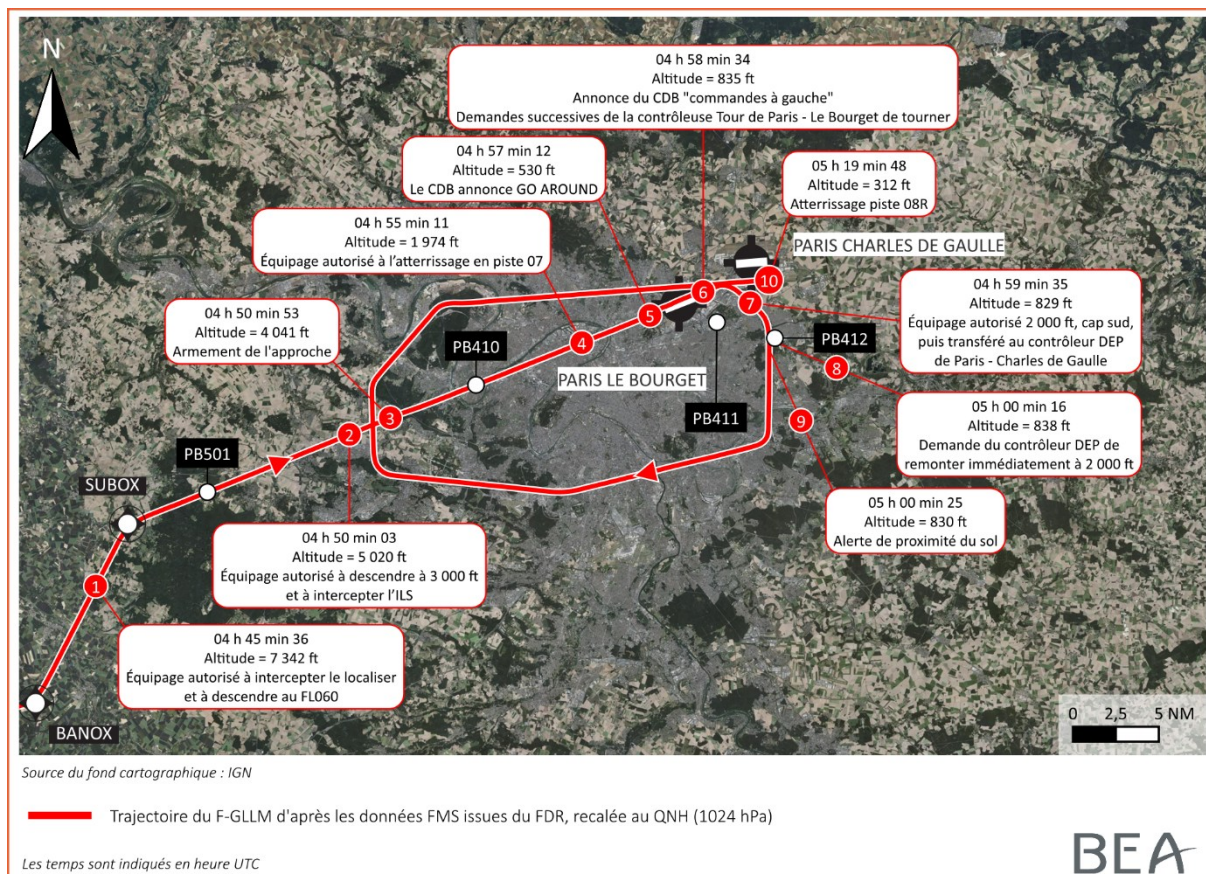
Figure 1 : trajectoire

À 4 h 43 min 55, l'avion passe BANOX en descente vers le FL070 et en virage pour rejoindre SUBOX selon une route 025°. Environ deux minutes plus tard, l'équipage est autorisé à intercepter le localiser et à descendre au FL060 (voir **Figure 1**, point **1**).

Le PF indique au PM qu'il poursuit la navigation en mode LNAV (mode de suivi de la route du plan de vol FMS). Au passage de SUBOX, l'avion vire à droite sur une route 066° vers le repère suivant PB501. À partir de 4 h 47, l'équipage fait la check-list approche et rappelle en particulier la DA à 565 ft, la fréquence de l'ILS et l'axe d'approche (067°). L'avion passe dans le même temps PB501, à partir duquel la route 066° doit être maintenue en l'absence d'instruction de guidage radar, jusqu'au repère suivant, PB410, IF de la procédure d'approche ILS en piste 07. Le mode LNAV reste engagé et la route 066 est suivie. L'équipage est ensuite autorisé à descendre vers 5 000 ft et à réduire la vitesse à 180 kt.

À 4 h 50, le contrôleur ARR autorise l'équipage à descendre à 3 000 ft et « à l'ILS » (point 2) puis l'autorise à l'approche environ 45 secondes plus tard. Le PF arme le mode approche (point 3) et le mode LOC<sup>4</sup> s'engage quelques secondes plus tard. L'équipage échange sur les raisons possibles des deux autorisations (« ILS » et approche) transmises par le contrôleur ARR. À 4 h 54, l'avion est établi sur l'axe d'approche (067°) et l'équipage configure l'avion pour l'atterrissage (configuration becs et volets SF3 et vitesse d'approche Vapp de 113 kt). Avant de passer sur la fréquence Tour de Paris – Le Bourget, le contrôleur ARR indique à l'équipage de gérer la vitesse à convenance. À 4 h 55, la contrôleur Tour autorise l'équipage à l'atterrissage en piste 07 (point 4). Elle précise que le plafond est à 200 ft et que la RVR est « bonne ». Elle demande également de suivre la procédure standard en cas d'interruption de l'approche. L'équipage poursuit avec la check-list avant atterrissage. L'approche avec le pilote automatique (PA) engagé est stabilisée jusqu'aux minima.

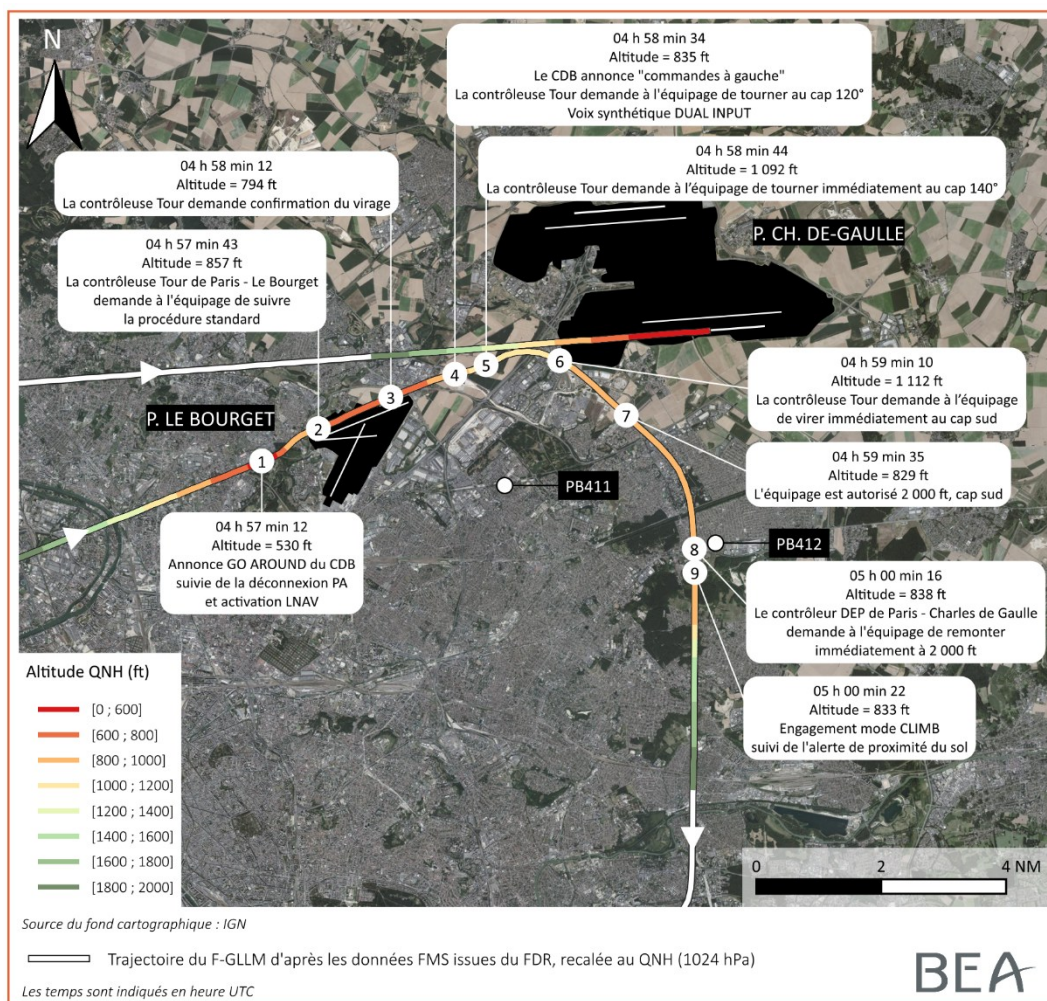
Figure 2 : trajectoire d'approche interrompue

À 4 h 57 min 08, au passage des minima, le PF annonce « *décision* » et le commandant de bord indique de poursuivre puis, à 4 h 57 min 12, en l'absence de références visuelles extérieures, il ordonne l'interruption de l'approche en annonçant « *Go-around* » (voir **Figure 2**, point ①). Le PF répète « *Go-around* » et appuie sur un des boutons TOGA des commandes de poussée qui a pour conséquence de déconnecter le PA et d'engager les modes GO AROUND et ROL (maintien des ailes à l'horizontale) du directeur de vol (FD). Le mode LNAV s'engage une seconde plus tard et le PF fait une baïonnette par la gauche pour suivre un axe 066 selon les ordres affichés à l'écran d'affichage primaire (*Primary Display Unit*, PDU, voir § 3.2). L'avion commence à dévier de la trajectoire de la procédure d'approche interrompue et se dirige vers l'aéroport Paris – Charles de Gaulle. Dans le même temps, soit environ cinq secondes après l'annonce GO AROUND, le commandant de bord annonce le début de configuration de l'avion. Après le passage en SF2, l'équipage rentre le train d'atterrissage puis passe en SF1. L'avion passe 800 ft en montée. Le PM rappelle cette contrainte d'altitude au PF et lui demande de réduire, sans autre précision. L'avion dépasse d'environ 150 ft la première contrainte d'altitude de 800 ft prévue par la procédure d'approche interrompue, contrainte supérieure de 235 ft à la DA. Le PF applique des actions au manche pour maintenir l'altitude de 800 ft.

À 4 h 57 min 38, la contrôleur Tour demande à l'équipage s'il a remis les gaz. Le PM confirme et la contrôleur Tour lui rappelle de suivre la procédure standard d'approche « *manquée* » (point ②). Le PA est engagé à la demande du PF. L'avion est alors à 800 ft et suit une route 066. Les modes ALT et LNAV sont engagés. L'avion se trouve à environ 5 NM du doublet sud de Paris – Charles de Gaulle. À 4 h 58, le PM demande à la contrôleur Tour à dégager vers Paris – Charles de Gaulle. La contrôleur Tour répond à 4 h 58 min 12 en demandant à l'équipage de confirmer s'il a viré vers la droite (point ③) dans la mesure où un avion est en approche sur une des pistes du doublet sud de Paris – Charles de Gaulle. À 4 h 58 min 17, le PM confirme le virage et demande au PF s'il a engagé le mode GO AROUND. Après la réponse positive du PF, le PM lui demande de virer et le PF, à 4 h 58 min 23, engage à nouveau le mode GO AROUND, ce qui a pour conséquence de déconnecter le PA. L'altitude et la vitesse de l'avion augmentent. La VFE est dépassée pendant environ 10 secondes. Le PM indique au PF qu'il ne fallait pas déconnecter le PA et il lui demande de réduire la vitesse, avant de reprendre les commandes à 4 h 58 min 34 (point ④).

Pendant environ trois secondes, les deux pilotes appliquent des actions simultanées et opposées en tangage qui déclenchent l'alarme DUAL INPUT. Dans le même temps, l'instruction de virage au cap 120° de la contrôleur Tour reste sans réponse. Le transfert de commandes entre le copilote et le commandant de bord devient effectif à 4 h 58 min 38. Six secondes plus tard, la contrôleur Tour demande à l'équipage de tourner immédiatement au cap 140° (point ⑤). Le copilote, maintenant PM, indique au PF qu'il sélectionne un cap 140. Le PF commence à virer vers la droite. L'avion est à environ 2 NM du doublet sud de Paris – Charles de Gaulle. À partir de 4 h 59, l'altitude de l'avion, alors de 1 200 ft, diminue et l'équipage rentre les volets. À 4 h 59 min 10, la contrôleur Tour demande à nouveau de virer immédiatement, cette fois au cap sud (point ⑥). Le PF maintient l'altitude de 800 ft (mode ALT engagé) et un cap 180 est sélectionné. La contrôleur Tour autorise l'équipage à monter à 2 000 ft et à poursuivre à ce cap (point ⑦). Elle lui demande ensuite de contacter le contrôleur départ (DEP) de Paris – Charles de Gaulle. L'équipage collationne et engage le PA. Malgré le collationnement de l'instruction de monter à 2 000 ft, l'équipage ne sélectionne pas cette altitude et l'avion reste à 800 ft, avec le mode ALT engagé, en suivant un cap 180° (mode HDG engagé). Une alerte visuelle et sonore MSAW se déclenche à 4 h 59 min 48 sur les positions de contrôle de l'aéroport Paris – Charles de Gaulle.

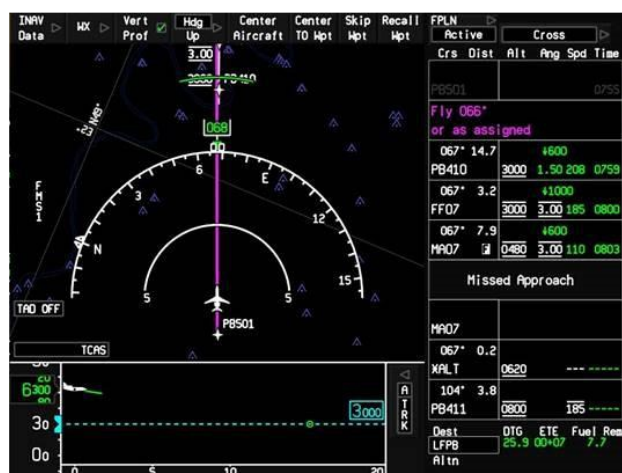
Figure 15 : MDU affiché à l'équipage après le passage de PB501 (Source : Dassault Aviation)

- matérialiser la transition vers l'approche finale caractérisée par un segment FM avec un suivi de route 066° et ;
- indiquer (par la couleur magenta) l'activation de ce segment (voir **Figure 15**).

Le mode latéral LNAV est resté engagé.

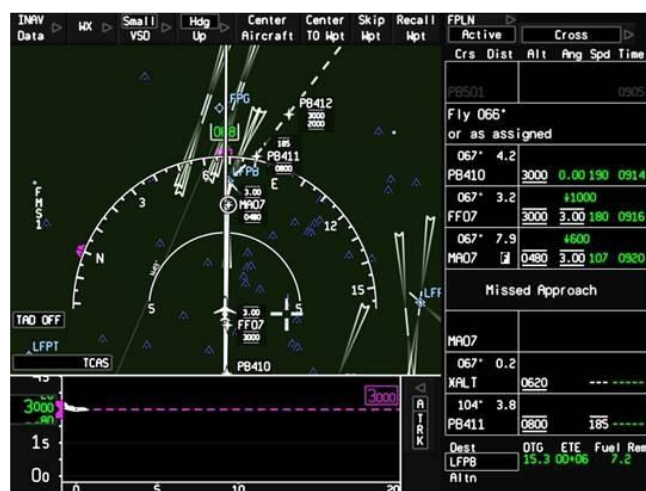
Figure 16 : MDU affiché à l'équipage après l'armement de l'approche et de l'engagement du mode LOC (Source : Dassault Aviation)

L'équipage a ensuite armé le mode approche après l'autorisation d'approche transmise par le contrôleur ARR. Le mode LNAV s'est désengagé quelques secondes plus tard au profit du mode LOC pour suivre une route 067 correspondant à l'axe de piste. Dans ces conditions et avec un écart inférieur à 15° par rapport à la route 066° précédemment suivie (voir § 3.5.2.2), le séquençage automatique des segments d'approche finale et d'approche interrompue n'a pas eu lieu. L'équipage n'a par ailleurs pas rétabli le séquençage automatique du plan de vol, soit en supprimant le segment **FLY 066° OR AS ASSIGNED**, soit en utilisant les commandes DIRECT TO ou VECTORS TO FINAL). Ainsi, le message **FLY 066° OR AS ASSIGNED** est resté affiché en haut de la WAYPOINT LIST et en blanc pour indiquer que ce segment devenait inactif (voir Figure 16).

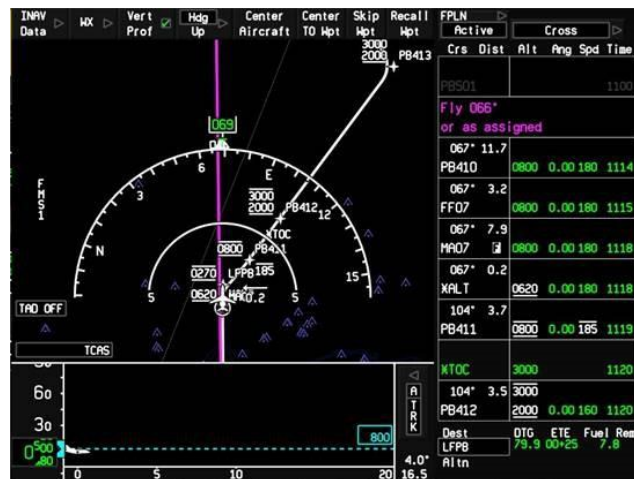
Figure 17 : MDU affiché à l'équipage après l'interruption de l'approche (Source : Dassault Aviation)

Dès l'activation du mode GO AROUND, le mode LNAV s'est engagé automatiquement du fait de la présence au FMS de la procédure d'approche interrompue. En l'absence d'action spécifique de l'équipage au plan de vol FMS après le passage de PB501 (voir § 3.5.2), le segment **FLY 066° OR AS ASSIGNED** considéré comme le segment courant (en haut de la WAYPOINT LIST) pour le FMS est redevenu actif à l'engagement du mode LNAV. Le FD a de fait fourni un guidage pour suivre l'axe porté par la route 066° depuis le point PB501 (message **FLY 066° OR AS ASSIGNED**). Le PF a suivi ce guidage en virant tout d'abord légèrement vers la gauche puis à droite (baïonnette). La trajectoire de l'avion a ainsi commencé à dévier de la trajectoire d'approche interrompue publiée pour se diriger vers l'aéroport Paris – Charles de Gaulle.
