Incident grave survenu au BEECH - 1900 - D
immatriculé **F-GLNH**
le 10 décembre 2021
en croisière (France)

Dureté sur la commande de profondeur et blocage du compensateur de profondeur en croisière

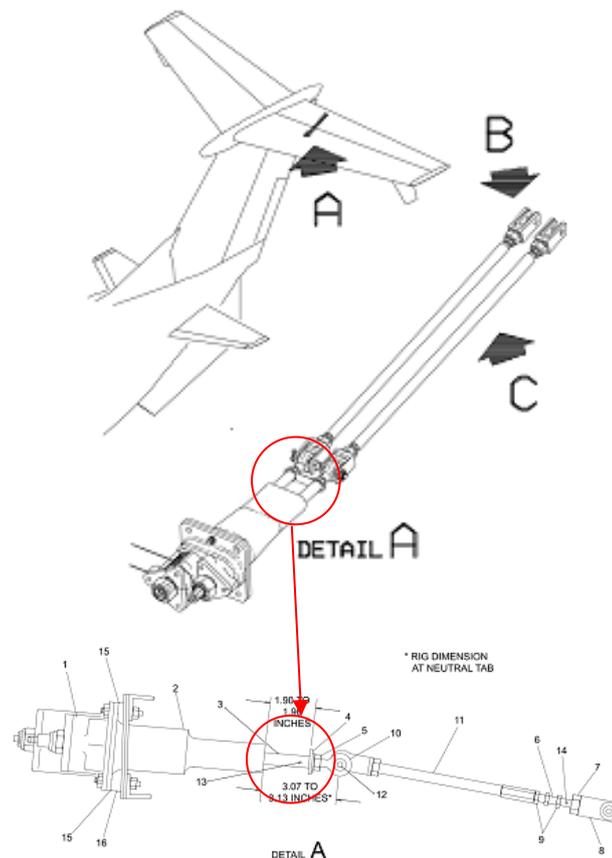
Figure 9 : zone de coulisement des tiges de vérins de compensateur de profondeur
(Source : Textron Aviation)

En outre, l'examen visuel des sorties des vérins du compensateur de profondeur et l'étude de la documentation ont mis en évidence deux autres zones où la présence d'eau se transformant en glace pourrait avoir des conséquences sur le fonctionnement des vérins du compensateur de profondeur (limitation de débattement, blocage) :

- la zone de coulisement des tiges dans le corps des vérins (ceux-ci sont situés au bord de fuite des gouvernes de profondeur) (voir **Figure 9**) ;
- la zone de l'enroulement des câbles de commande du compensateur de profondeur dans le tambour associé à ces câbles (situés à l'intérieur du plan fixe horizontal, côté gauche et droit) (voir **Figure 10**).
