Accident survenu au ballon à air chaud Cameron - Z105
immatriculé **F-GMGE**
le lundi 24 juillet 2023
à Villecey-sur-Mad (54)

Atterrissage dur, éjection d'un passager, au cours d'une manifestation aérienne

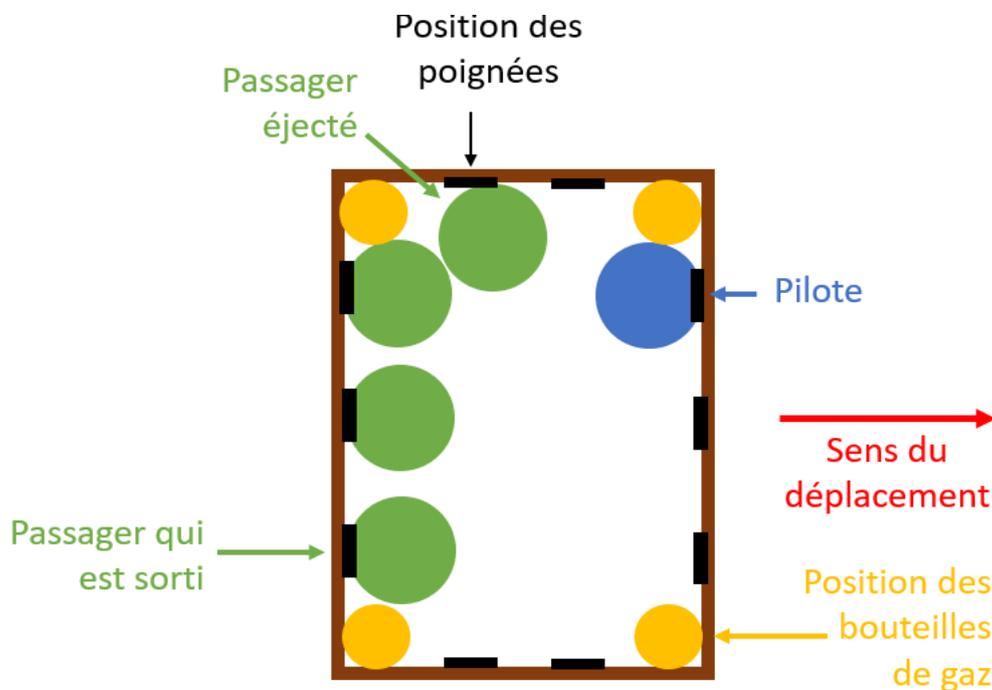
Figure 1 : répartition des personnes à bord de la nacelle (Source : BEA)

Dans la nacelle, les passagers étaient positionnés dos au sens d'avancement lors de l'atterrissage.

Le pilote ajoute que le passager qui s'est cogné au visage a été éjecté et est passé sous la nacelle qui l'a survolé.

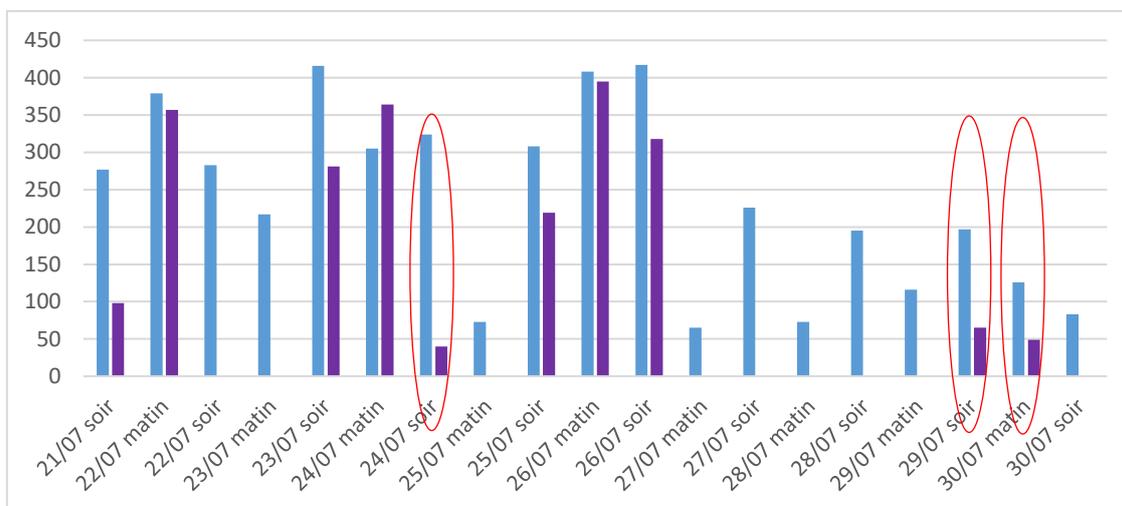
Figure 3 : nombre de participants au briefing et nombre de pilotes ayant avitaillé pour les 19 représentations

Sur les dix-neuf représentations prévues, neuf ont été annulées en raison des conditions météorologiques (aucun pilote n'a avitaillé, voir Figure 3).

La **Figure 3** met en évidence que pour les représentations au cours desquelles des accidents et incidents sont survenus, une faible proportion des pilotes présents a effectivement pris part aux vols.
