Accident survenu au CESSNA - F152
immatriculé **F-GMOU**
le dimanche 10 juillet 2022
au large de l'île de Ré (17)

Heure	Vers 10 h 20 ¹
Exploitant	Aéroclub du Poitou Marcel Goux
Nature du vol	Navigation
Personne à bord	Pilote
Conséquences et dommages	Avion détruit

Panne moteur en croisière, amerrissage forcé

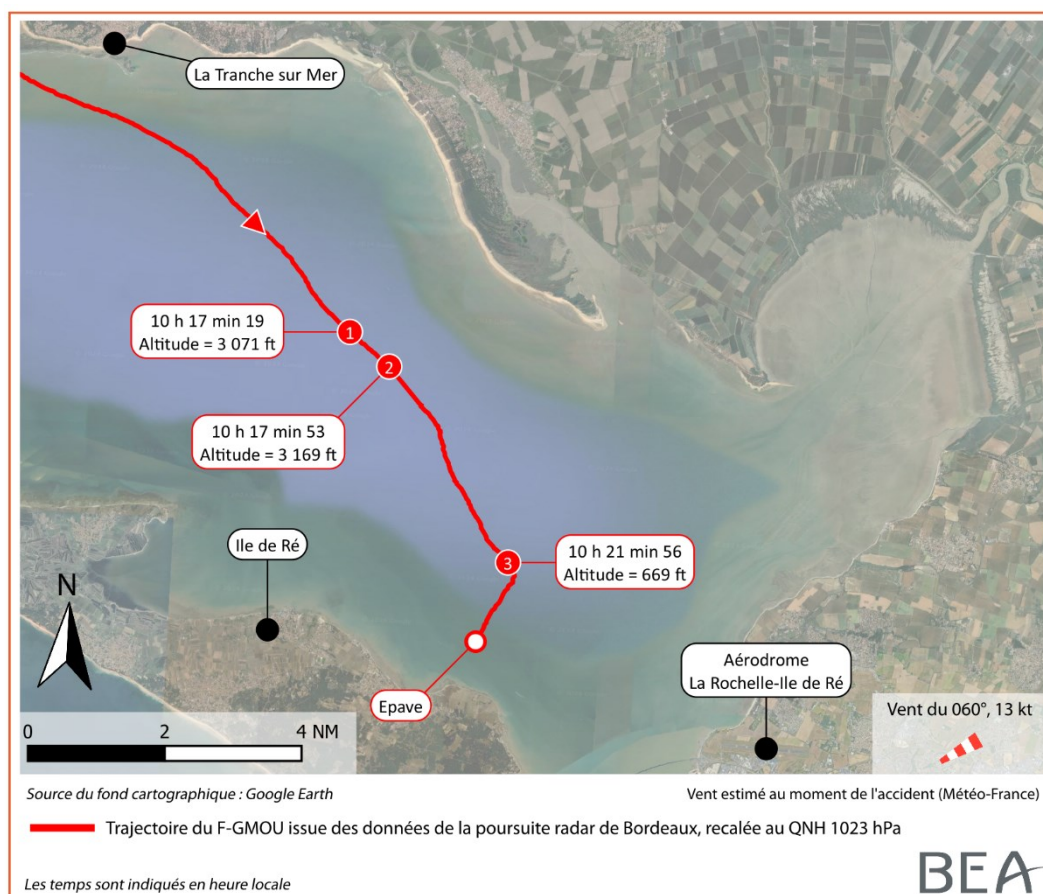
Peu de temps après, à 10 h 17 min 19, il entend un deuxième raté moteur et informe immédiatement le contrôle aérien de l'aérodrome de La Rochelle-île de Ré des problèmes moteur et de son intention d'y atterrir (voir Figure 1, point ①).

À 10 h 17 min 53 s, le pilote indique au contrôle aérien de La Rochelle que son moteur est arrêté (point 2). Le pilote tente de redémarrer le moteur sans succès. Il ajuste l'assiette pour adopter et maintenir la vitesse de finesse maximum de 60 kt.

S'estimant plus proche de l'île de Ré que de l'aérodrome de La Rochelle, le pilote s'y dirige pour tenter un atterrissage forcé dans les champs (point 3).

Figure 1: trajectoire du F-GMOU issue des données radar (Source : BEA)
