**Accident** survenu au ROBIN - DR400 - 140B  
immatriculé **F-GOOF**  
le 14 juin 2023  
à Pressignac-Vicq (24)

**Approche non stabilisée, atterrissage long, sortie latérale de piste, collision avec des obstacles**

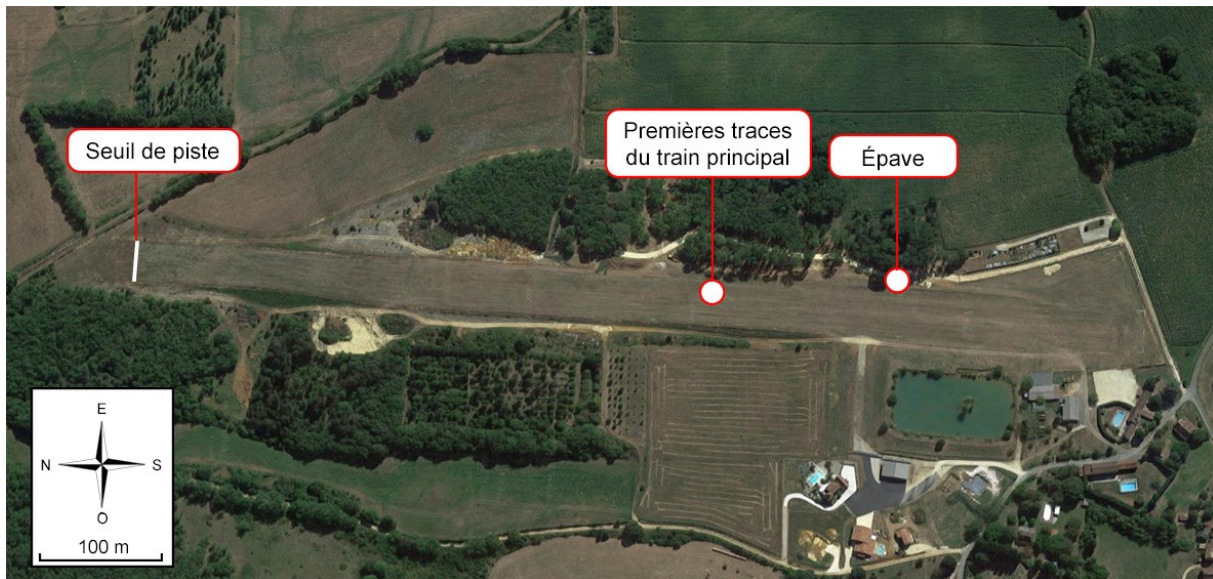
Figure 1 : site de l'accident (Source : Google Earth, annotations BEA)

L'épave est située à environ 600 m du seuil de la piste 19 et 40 m à gauche de l'axe de piste, au pied d'arbres d'une hauteur supérieure à 10 m.

Les premières traces laissées par le train d'atterrissage principal sur la piste sont à environ 110 m en amont de l'épave. La première trace correspond au train d'atterrissage principal droit et se trouve environ 3 m avant celle laissée par le train gauche. Environ 30 m après la première trace, une balise de piste, située sur le côté gauche de la piste, est endommagée. Une trace du train d'atterrissage avant apparaît après l'emplacement de la balise. Les traces s'arrêtent ensuite au niveau du talus bordant la piste, avant la clôture d'enceinte.

Lors de l'atterrissage, l'avion a touché la piste environ 500 mètres après le seuil 19, à gauche de l'axe, a dévié vers la gauche puis est sorti de piste. L'avion est entré en collision avec la clôture se trouvant sur le côté gauche de la piste puis avec des arbres.
