Accident survenu au ROBIN DR400-160
immatriculé **F-GREP**
le samedi 26 octobre 2024
à Pérouges - Meximieux (01)

**Tentative de décollage, vibrations à la rotation, rebonds,
sortie longitudinale de piste**

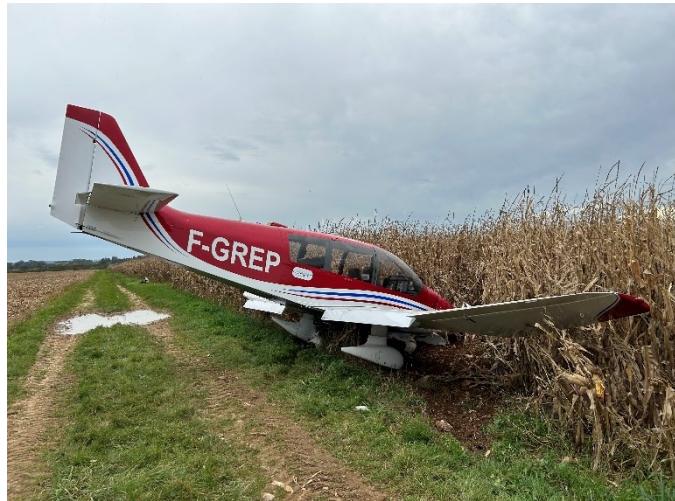
Figure 1 : photo du F-GREP (Source : BEA)

Le pilote, accompagné de trois passagers parmi lesquels celui assis en place avant droite est également pilote, effectue des essais moteur puis roule jusqu'au point d'attente de la piste 16². Il s'aligne au seuil de la piste et affiche la puissance pour le décollage. À 105 km/h, il tire sur le manche, l'avion prend une assiette à cabrer et se met à vibrer fortement. Alors que l'extrémité de piste approche, le pilote tente de poursuivre le décollage. L'avion dévie sur la gauche, sort latéralement et longitudinalement de piste, franchit une clôture, roule dans un champ moissonné, heurte une grosse pierre et dévie sur la droite. Le train avant s'efface et l'avion finit sa course en bordure d'un champ de maïs.

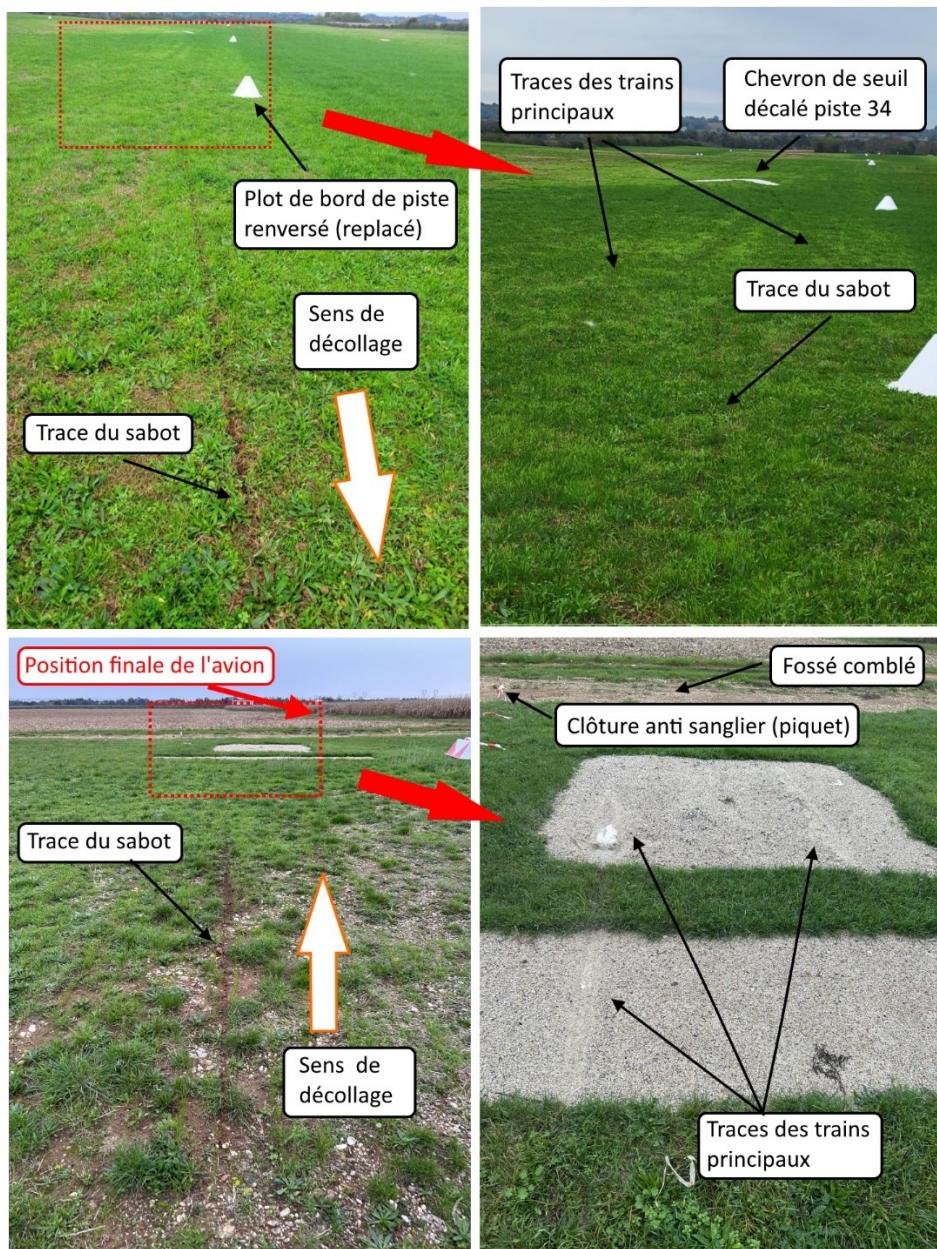
Figure 2 : relevé des traces (Source BEA)

L'examen des traces sur la piste montre que les trains principaux étaient en contact avec la piste au passage des marques du seuil décalé de la piste opposée (soit 120 m avant l'extrémité de la piste 16) et indique que l'avion avait commencé à dévier sur la gauche. La trace de frottement du sabot, situé sous la queue de l'avion, est également visible. Un des plots frangibles balisant le bord de piste a été arraché.

Juste avant l'extrémité de la piste 16, les traces des trains principaux et du sabot sont de nouveau visibles, ce qui indique que l'avion a très probablement rebondi avec une forte assiette à cabrer entre les deux séries de traces. L'aérodrome est entouré d'une clôture anti-sanglier qui se compose de piquets avec deux fils métalliques tendus à vingt et soixante-dix centimètres de hauteur. Le fil supérieur a été arraché et est retrouvé enroulé sur le train principal gauche alors que le fil inférieur est intact. Au passage de cette clôture, l'avion était à moins d'un mètre de hauteur. Les marques de roulement sont à nouveau visibles dans le champ moissonné qui se situe dans le prolongement de la piste.

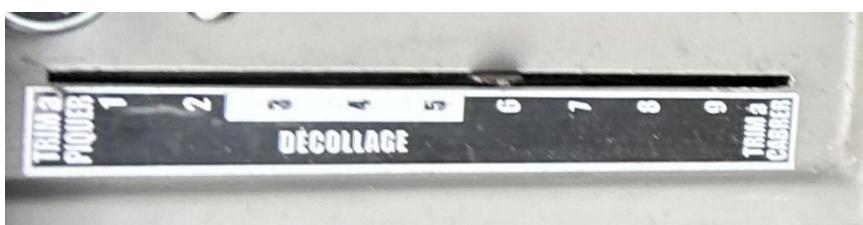
Figure 3 : position du trim de profondeur (Source : BEA)

Les photos de l'avion prises juste après l'accident montrent que le réchauffage du carburateur n'était pas activé, la commande de puissance était sur la position « plein gaz », la commande de richesse sur « plein riche » et le trim était en position « cabré » (index sur 6), en dehors de la plage recommandée pour le décollage.

Après un roulement au décollage qui lui a paru normal, le pilote a agi sur le manche pour amorcer la rotation. L'avion était centré arrière et le compensateur de profondeur réglé à cabrer au-delà de la limite arrière prévue pour le décollage.

- une vérification incomplète de la configuration de l'avion avant l'alignement qui a conduit au décollage avec un trim de profondeur réglé à cabré au-delà de la limite.

Un avion centré arrière sera caractérisé par une maniabilité accrue, mais également par une instabilité. Cela nécessite des actions sur la gouverne de profondeur de plus faible amplitude, notamment lors de la rotation au décollage, afin d'éviter une prise d'assiette excessive qui empêcherait d'accélérer et donc de sortir du second régime.
