**Accident** survenu à l'Issoire Aviation APM20 « lionceau »  
immatriculé **F-GRPN**  
le mercredi 17 mai 2023  
à La Chapelle-la-Reine (77)

Heure	Vers 18 h 30 <sup>1</sup>
Exploitant	Aéroclub Brocard
Nature du vol	Vol de navigation
Personne à bord	Pilote
Conséquences et dommages	Pilote décédée, avion détruit

**Collision avec le sol**

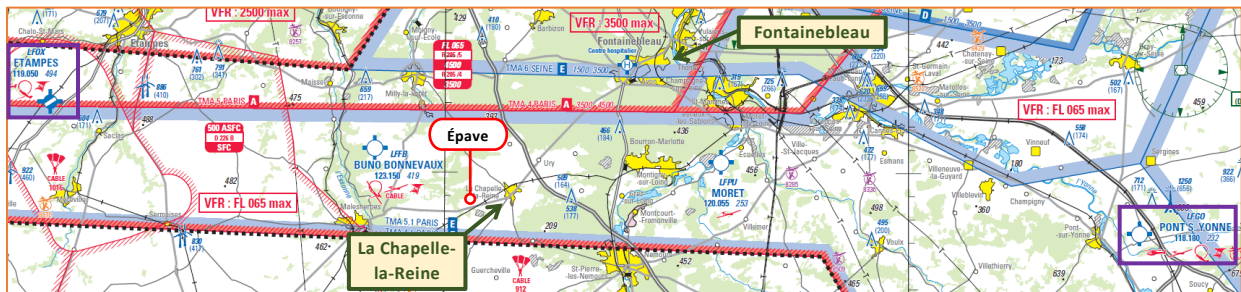
Figure 1 : position de l'épave (extrait annoté de la carte SIA 1/250 000 région parisienne)

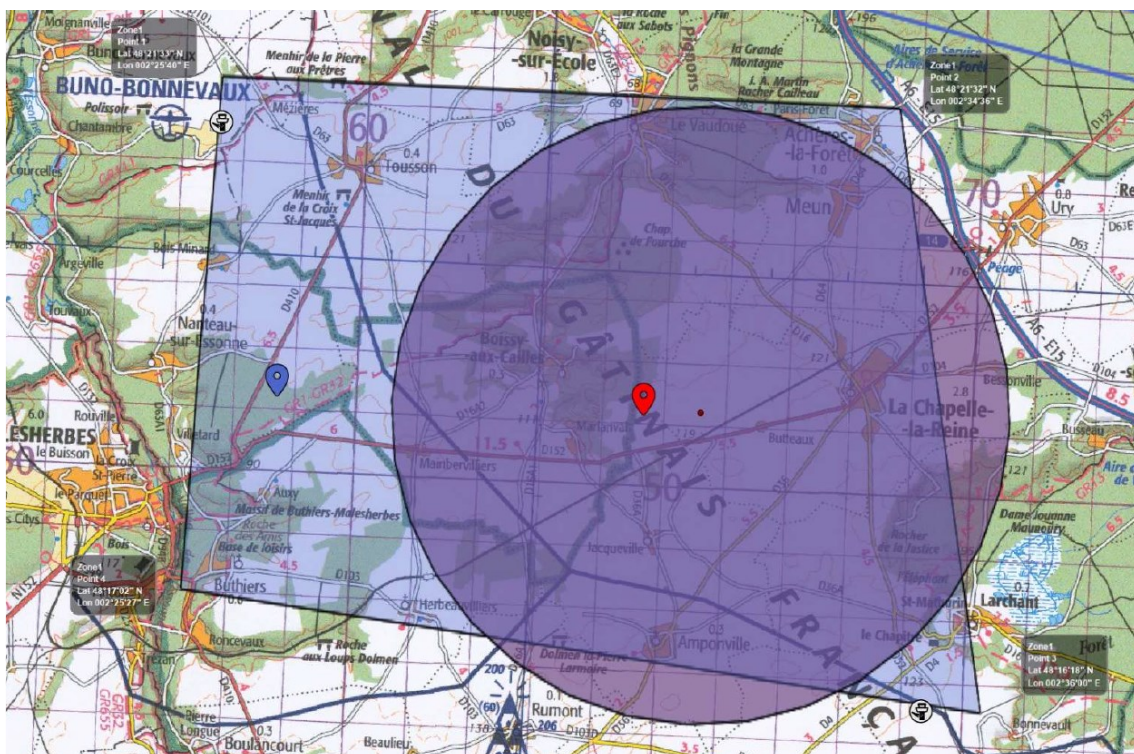
Sur la base du témoignage, jugé crédible, des moyens terrestres de recherche ont été engagés par la gendarmerie sur une zone de recherche délimitée par le quadrilatère bleu indiqué sur la **Figure 2**.

Sur la base des informations fournies par l'époux, les services de recherche ont demandé aux services compétents de localiser le téléphone de la pilote par bornage. Vers 23 h, les opérations de recherche se sont concentrées sur la zone où le téléphone avait été localisé (cercle violet sur la **Figure 2**).

Figure 2 : zones de recherche (Source : ARCC-Lyon) et localisation de l'épave (marqueur rouge)

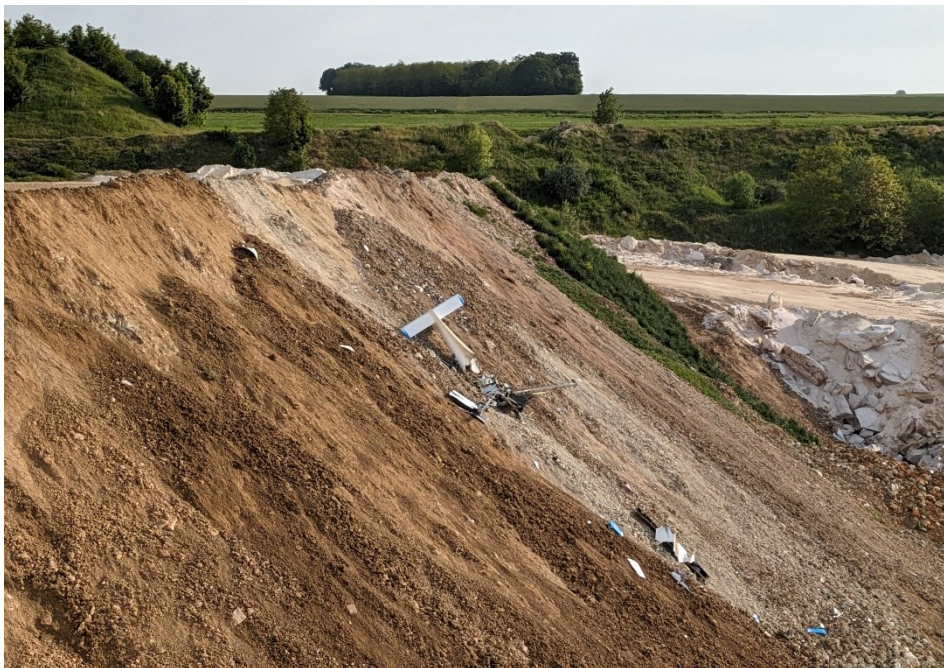
Figure 3 : épave de l'avion (Source : Gendarmerie)

Le niveau de destruction de l'avion et son enfouissement dans la pente montrent qu'il est entré en collision avec le sol avec une forte énergie. Les ailes étaient à plat et l'assiette à piquer au moment de l'impact.

Des ruptures ont été observées sur les chaînes de commande des ailerons et une sur la chaîne de commande de la profondeur. Toutes ces ruptures sont consécutives à la collision avec le sol. La chaîne de commande en lacet était continue.

La balise de détresse a été retrouvée activée, mais le connecteur qui reliait l'antenne d'émission du signal de détresse à la balise était arraché.

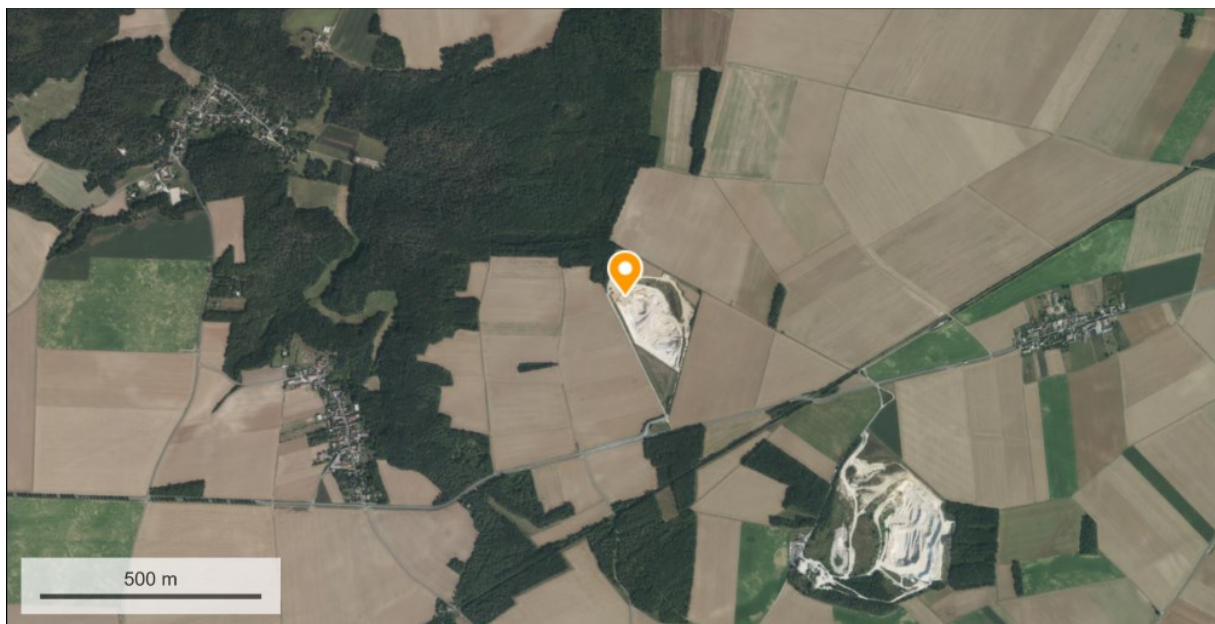
La carrière où a été retrouvée l'épave de l'avion était située dans une zone où de nombreux champs étaient disponibles pour un atterrissage forcé (voir **Figure 4**).

*Figure 4 : vue aérienne de la carrière où a été retrouvée l'épave  
(Source : Géoportail, vue aérienne de 2021)*
