Accident survenu au ROBIN DR400/120
immatriculé **F-GSBN**
le vendredi 14 juin 2024
sur l'aérodrome Chartres - Champhol¹ (28)

Heure	Vers 13 h 15 ²
Exploitant	Aéroclub Renault
Nature du vol	Vol de navigation
Personnes à bord	Pilote
Conséquences et dommages	Pilote légèrement blessé, avion détruit

Sortie latérale de piste lors de la remise en puissance pendant un posé-décollé, collision avec une manche à air, rupture de la demi-aile gauche, collision avec le sol

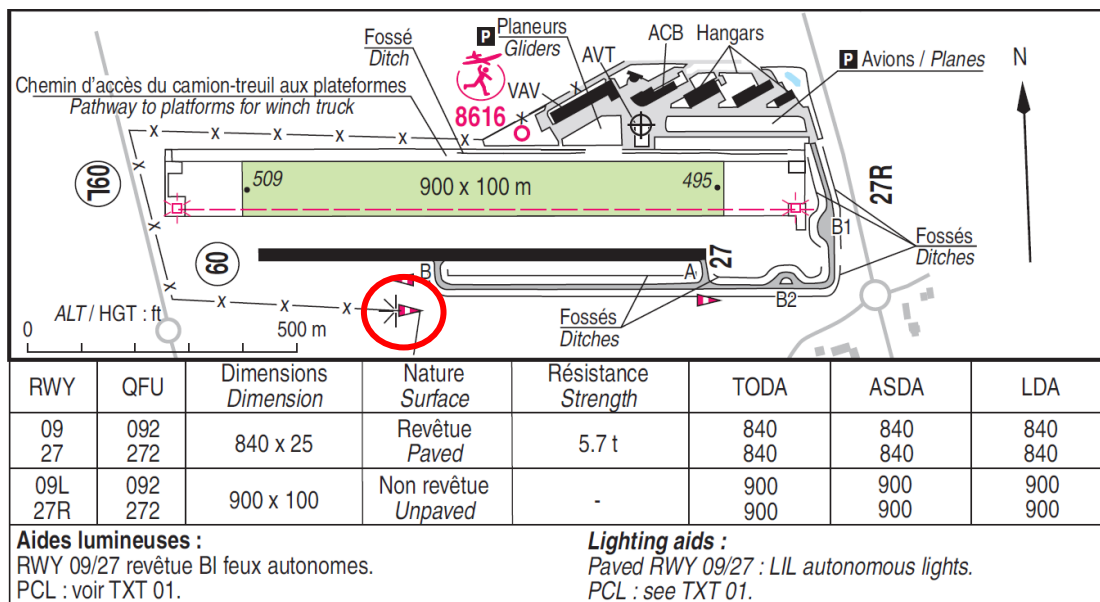
Figure 1 : informations sur les pistes de l'aérodrome de Chartres, avec lieu de l'accident entouré en rouge (Source : SIA)

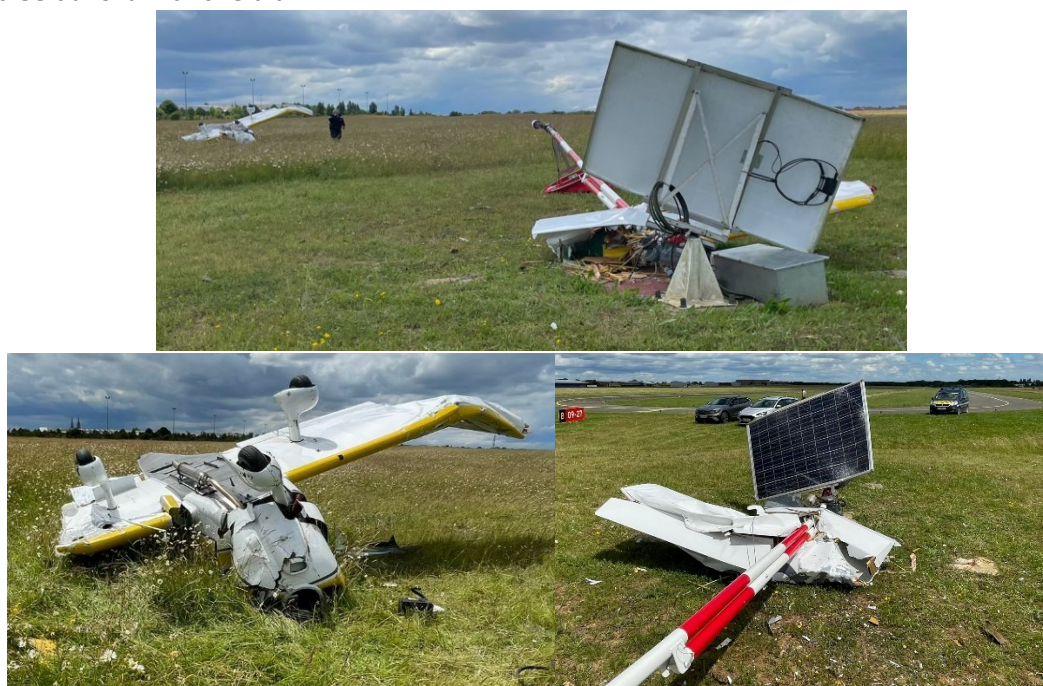
La partie principale de l'épave est située à quelques dizaines de mètres de la manche à air. L'avion est très endommagé et repose sur le dos. Une partie de l'aile gauche est arrachée et est restée encastree dans la manche à air.

Figure 2 : site de l'accident (Source : GTA)

Les témoins au sol indiquent qu'ils n'ont pas vu de traces de roulage de l'avion dans l'herbe aux abords de la zone de sortie de piste et de la manche à air, ce qui semble confirmé par les photos.
