Accident survenu au FFA AS 202/15-1 Bravo
immatriculé **F-GSTL**
le samedi 31 août 2024
à Ajain (23)

Heure	Vers 17 h 35 ¹
Exploitant	Aéroclub de la Creuse
Nature du vol	Vol local
Personnes à bord	Pilote et deux passagers
Conséquences et dommages	Pilote légèrement blessé, avion détruit

Maintien probable au second régime de vol après le décollage, collision avec la végétation

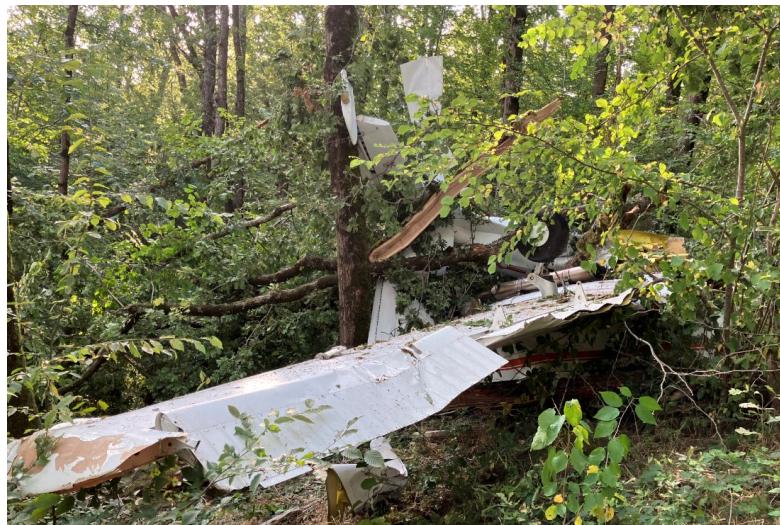
Figure 2 : épave sur le site de l'accident (Source : BEA)

Lors de l'accident, le fuselage de l'avion s'est rompu en deux parties, en arrière de la cabine. L'épave est retournée sur le dos dans la végétation, compressée et partiellement recouverte par des branches cassées.

Le BEA est intervenu sur le site de l'accident, mais n'était pas présent lors du relevage de l'épave, réalisé plusieurs jours après. À cette occasion et pour faciliter son déplacement, plusieurs éléments structurels ont été coupés. Le moteur et le tableau de bord ont été déposés. L'ensemble a ensuite été remisé plusieurs semaines à l'extérieur sous une bâche.

En raison des circonstances de l'accident telles qu'initialement décrites par le pilote, qui a indiqué que le moteur fonctionnait normalement, et du fort niveau d'endommagement de l'avion, le BEA a décidé de ne pas procéder à des examens techniques en complément des observations réalisées sur site. La position des volets lors de l'accident n'a pas pu être confirmée.
