Accident du CESSNA 208 « Caravan »
immatriculé **F-GUTS**
survenu le jeudi 25 avril 2024
sur l'aérodrome de Gap - Tallard (05)

Heure	15 h 32 ¹
Exploitant	C2C AVIATION
Nature du vol	Convoyage
Personne à bord	Pilote
Conséquences et dommages	Avion fortement endommagé

Défaillance du système de régulation hélice dans le circuit d'aérodrome, atterrissage forcé en campagne

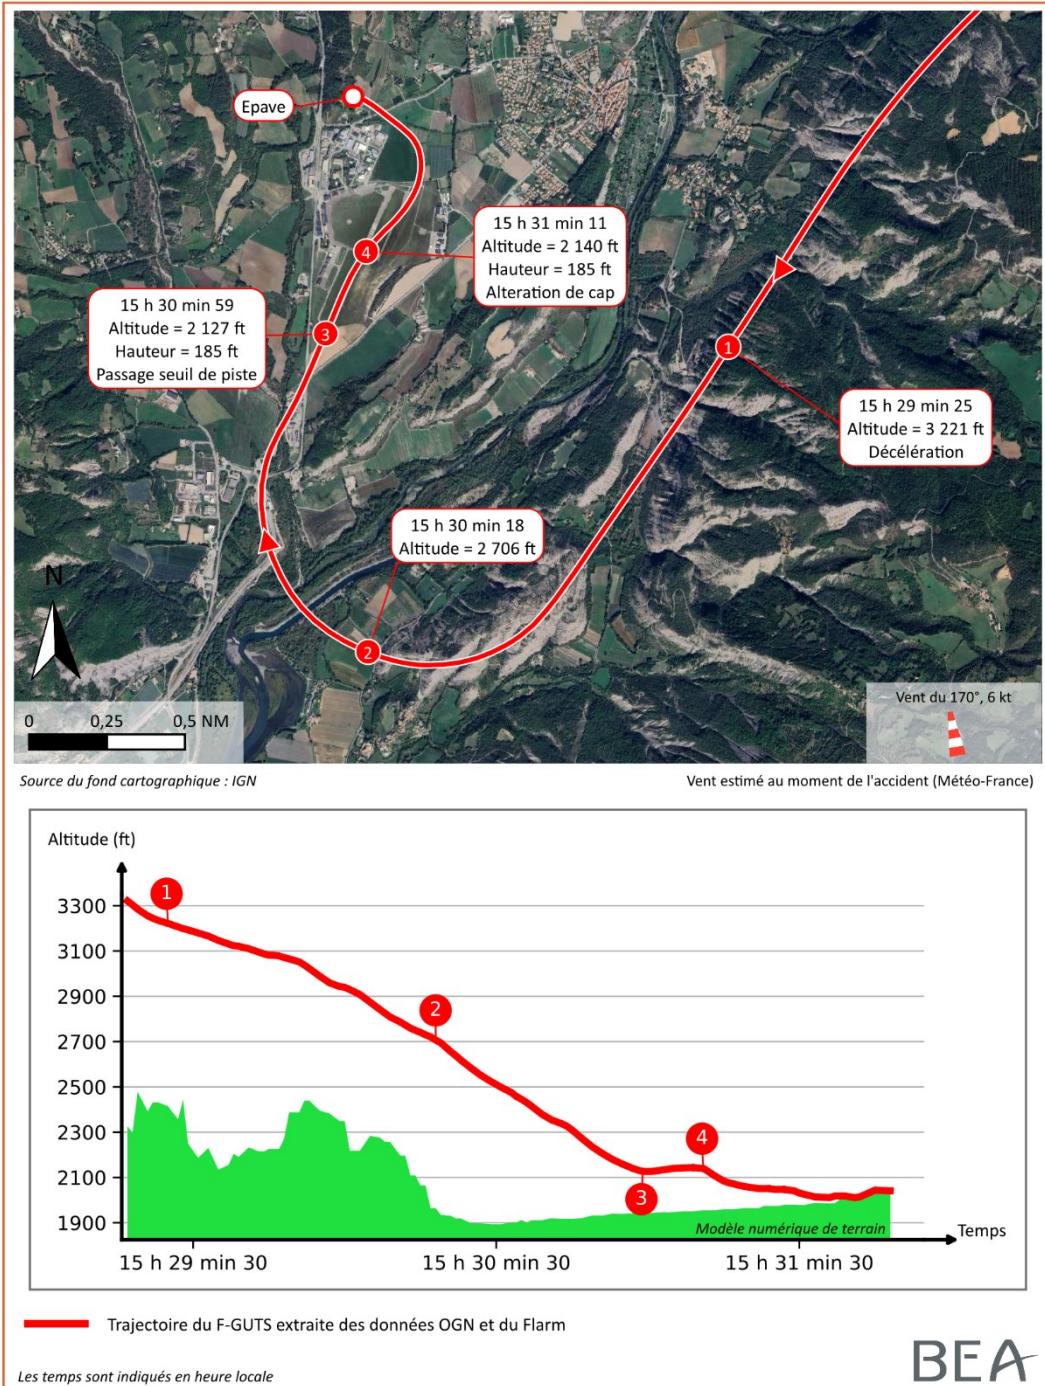
Figure 1 : trajectoire du F-GUTS

Le pilote anticipe le virage en étape de base afin d'écourter son tour de piste. En milieu d'étape de base l'avion est à une altitude de 2 706 ft, avec une vitesse sol d'environ 100 kt (point **2**). L'avion survole le seuil de piste à une hauteur d'environ 185 ft, la vitesse sol de l'avion est de 100 kt (point **3**). Alors qu'il survole la piste, le pilote vire légèrement à droite (point **4**) avant de partir vers la gauche. Il effectue ensuite un atterrissage forcé dans une clairière au nord de la piste.

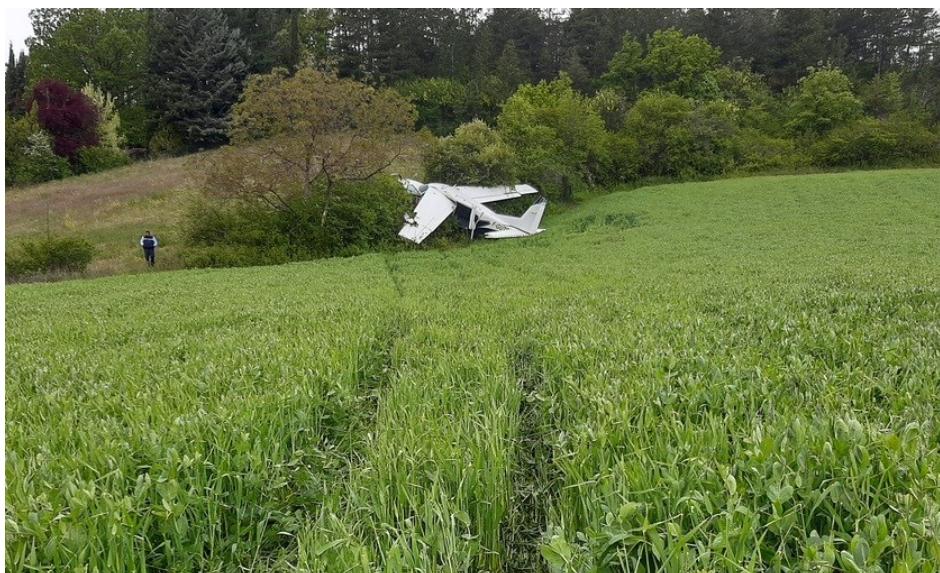
Figure 4 : site de l'accident (Source : BGTA)

L'avion est entré en collision avec un talus en bordure d'un champ situé à 600 m au nord du seuil de piste 20. D'après l'examen de l'épave, l'ensemble des dommages constatés étaient consécutifs à la collision avec le sol.

L'hélice a été retrouvée en position de drapeau sur l'épave.

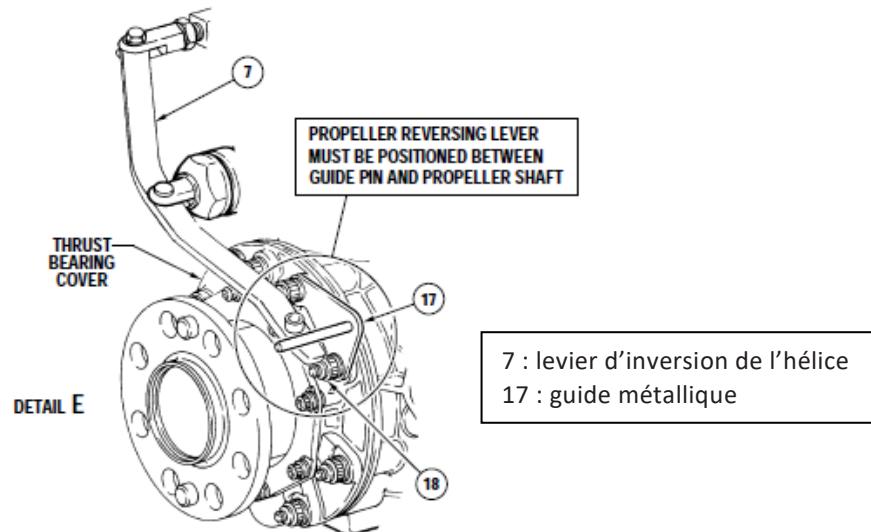
Figure 5 : extrait du manuel de maintenance de la turbine PT6A-114A
(Source : Pratt & Whitney Canada)

L'examen du groupe motopropulseur a permis de mettre en évidence un mauvais montage du levier d'inversion de l'hélice. En position normale, ce levier est positionné en dessous d'un guide métallique (voir **Figure 5** et **Figure 6**), de sorte que le bloc carbone ne puisse pas sortir de la gorge de la bague collectrice. Sur le F-GUTS, celui-ci était positionné au-dessus du guide métallique (voir **Figure 7**).

Le manuel de maintenance du moteur décrit de manière détaillée la procédure d'installation du levier et mentionne le risque de mauvais positionnement de ce dernier en l'illustrant avec la **Figure 5**.

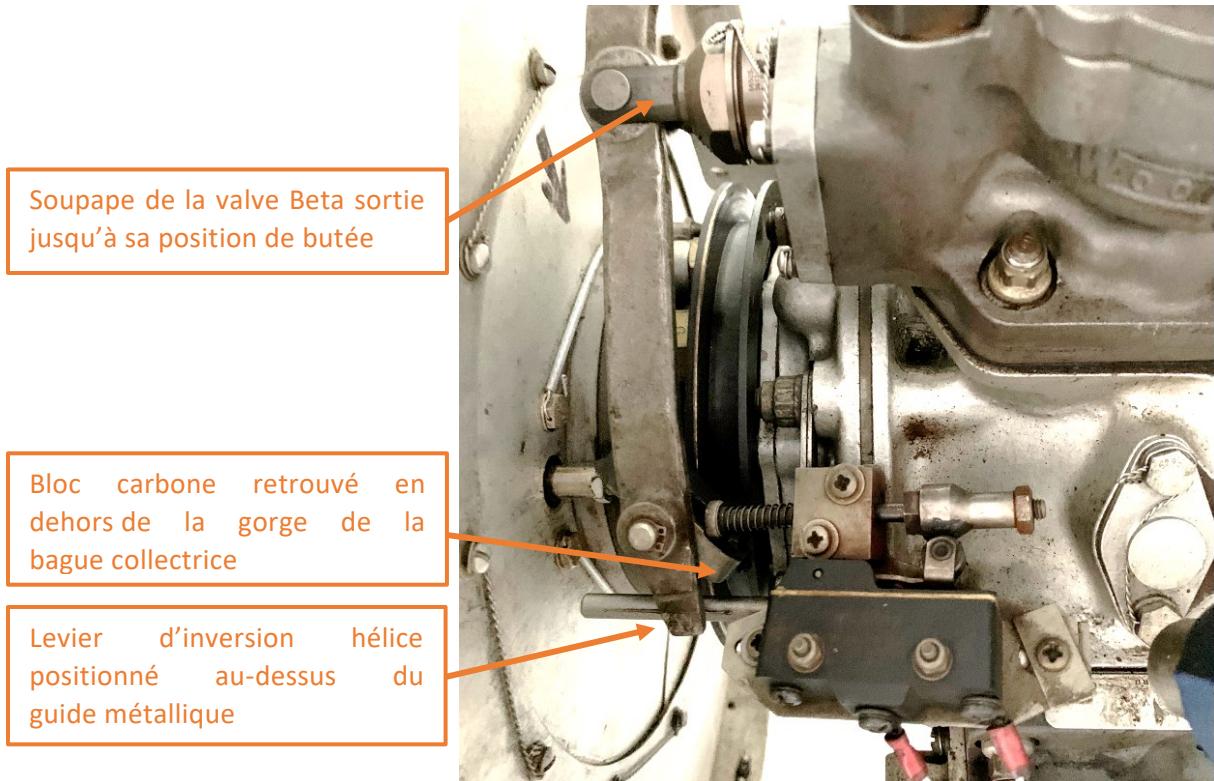
Figure 7 : photo du montage du levier d'inversion hélice prise sur l'épave du F-GUTS (Source : BEA)

En raison du mauvais montage, le bloc carbone n'était plus correctement maintenu dans la gorge de la bague collectrice, et celui-ci en est sorti (voir **Figure 7**). Cela a permis le mouvement du levier d'inversion de l'hélice et l'actionnement de la valve Beta jusqu'à la mise en drapeau de l'hélice.

Le dysfonctionnement du système de régulation de l'hélice résulte d'une erreur de montage du levier d'inversion de l'hélice lors de la dernière opération de maintenance réalisée sur l'avion un peu moins de deux mois avant le vol de l'accident.

- l'absence très probable de double contrôle par l'atelier de maintenance du bon positionnement du levier d'inversion d'hélice à l'issue de l'opération de maintenance. Le remontage d'une hélice n'était pas considéré comme tâche critique par l'atelier de maintenance ;
- la conception du guide métallique du système de régulation de l'hélice, rendant possible un mauvais montage du levier d'inversion d'hélice.

L'atelier de maintenance a défini le remontage de l'hélice comme une tâche critique. Ainsi, après chaque remontage d'hélice, un contrôle indépendant est fait afin de vérifier la bonne réalisation de la tâche de maintenance. Cette pratique réduit le risque de mauvais montage du levier d'inversion d'hélice.

Par ailleurs, en réponse à une recommandation du NTSB faisant suite à plusieurs cas de mauvais montage du levier d'inversion d'hélice, le constructeur du moteur a conçu et obtenu la certification d'un nouveau design de guide métallique empêchant le mauvais montage du levier d'inversion sur les moteurs équipant le Cessna Caravan (moteurs PT6A – 114/114A/140). Ce nouveau design sera présent sur les moteurs produits à partir du premier trimestre 2026 et pourra être installé sur les moteurs plus anciens grâce à un *Service Bulletin*.
