**Accident** survenu au ROBIN DR400-180  
immatriculé **F-GUXO**  
le dimanche 7 janvier 2024  
à Vichy (03)

Heure	Vers 15 h 10 <sup>1</sup>
Exploitant	Aéroclub de Vichy
Nature du vol	Vol local
Personnes à bord	Pilote et un passager
Conséquences et dommages	Pilote et passager décédés, avion détruit

## Collision avec le sol, en fin de vent arrière

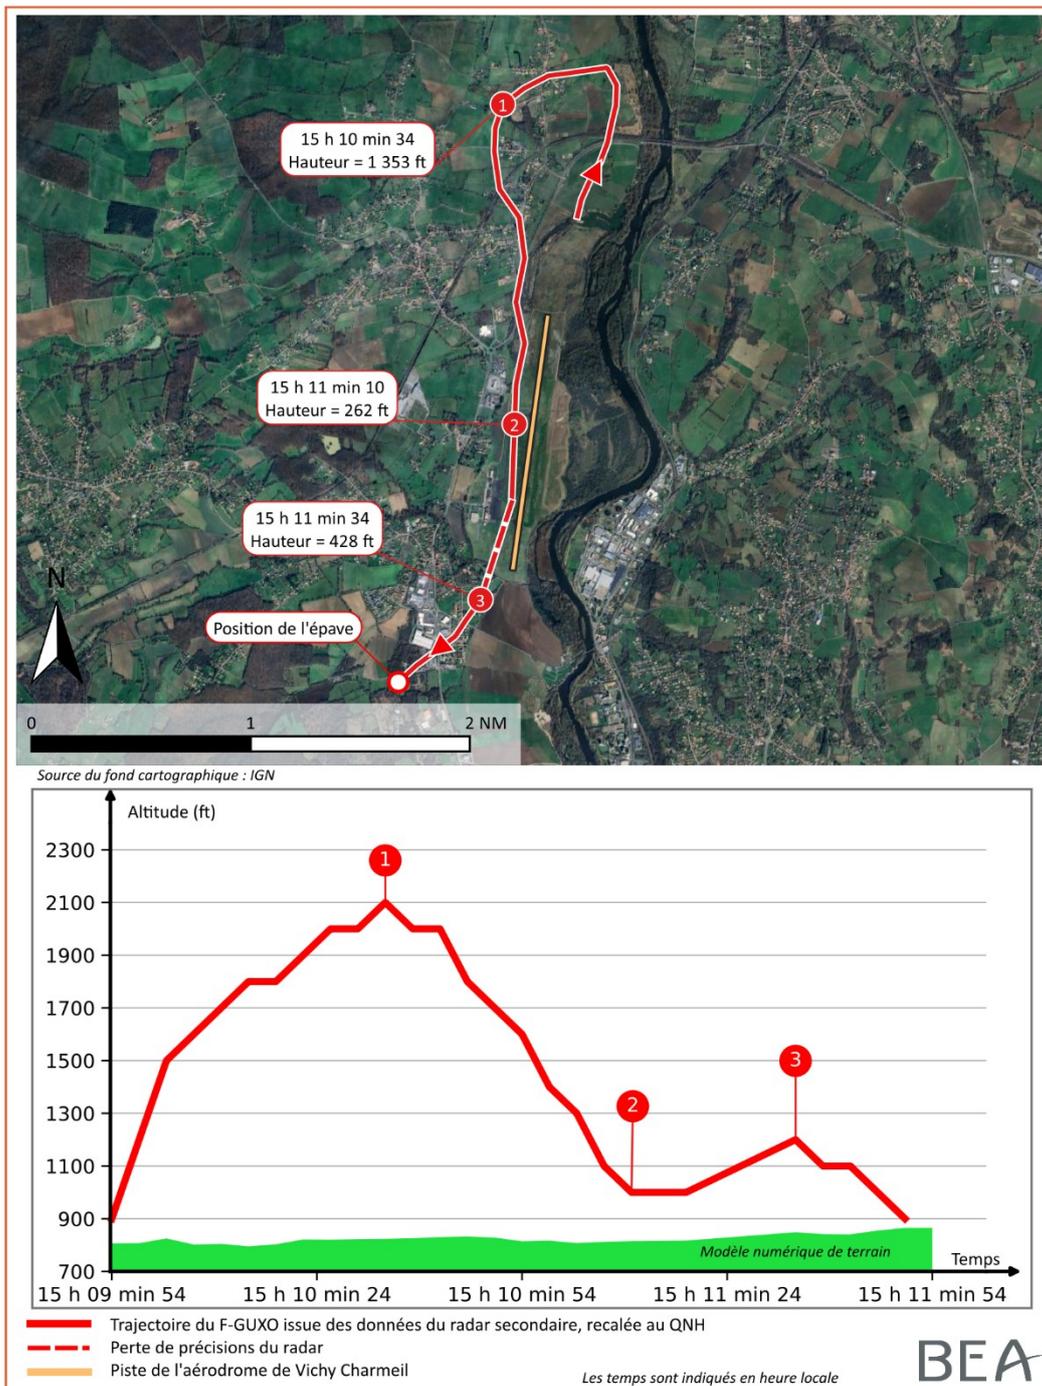
Figure 1 : trajectoire de l'avion

Le pilote, accompagné d'un passager également pilote, décolle en piste 01 de l'aérodrome de Vichy - Charmeil (03). Il monte à une hauteur de 1 350 ft<sup>2</sup> puis effectue un demi-tour (voir **Figure 1**, point ①) et descend vers une hauteur de 300 ft, pour réaliser un survol de la piste à contre QFU (voir point ②). Il se dirige vers la fin de la branche vent arrière 01 tout en remontant vers 400 ft (voir point ③). À partir de ce point, la trace radar montre une mise en descente régulière. Un témoin, qui a vu l'avion en descente avant de le perdre de vue, découvre l'épave de l'avion dans un champ.

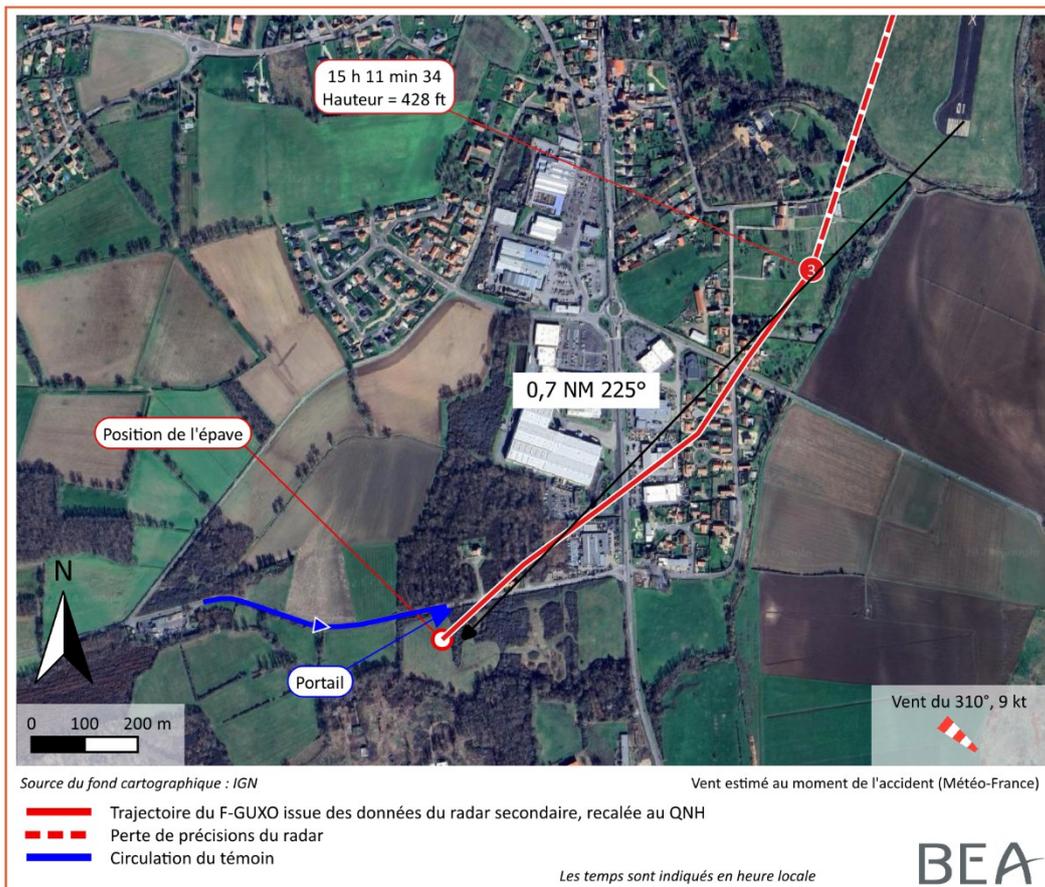
Figure 2 : plan de situation de l'épave et de l'environnement

Le site de l'accident se situe au sud-ouest et à environ 0,7 NM du seuil de la piste 01 de l'aérodrome de Vichy - Charmeil. L'avion a été retrouvé dans un champ. La trajectoire d'arrivée orientée au sud-ouest passe au travers d'un bosquet d'arbres qui borde le champ.

Les endommagements constatés à l'avant de l'avion et la répartition des débris indiquent que la collision avec le sol a eu lieu avec une forte énergie et une assiette à piquer.

Les éléments retrouvés dans le bosquet ou à l'orée de celui-ci indiquent que la perte de l'aile droite, ainsi que de l'ensemble hélice, couronne de démarreur et flasque d'hélice, est due au contact avec la végétation lors de la traversée du bosquet.
