Accident survenu au ballon ULTRAMAGIC - M105
immatriculé **F-GYFR**
le 13 août 2022
à Bondy (93)

Décollage inopiné du ballon captif, descente rapide et collision avec le sol, par conditions météorologiques défavorables

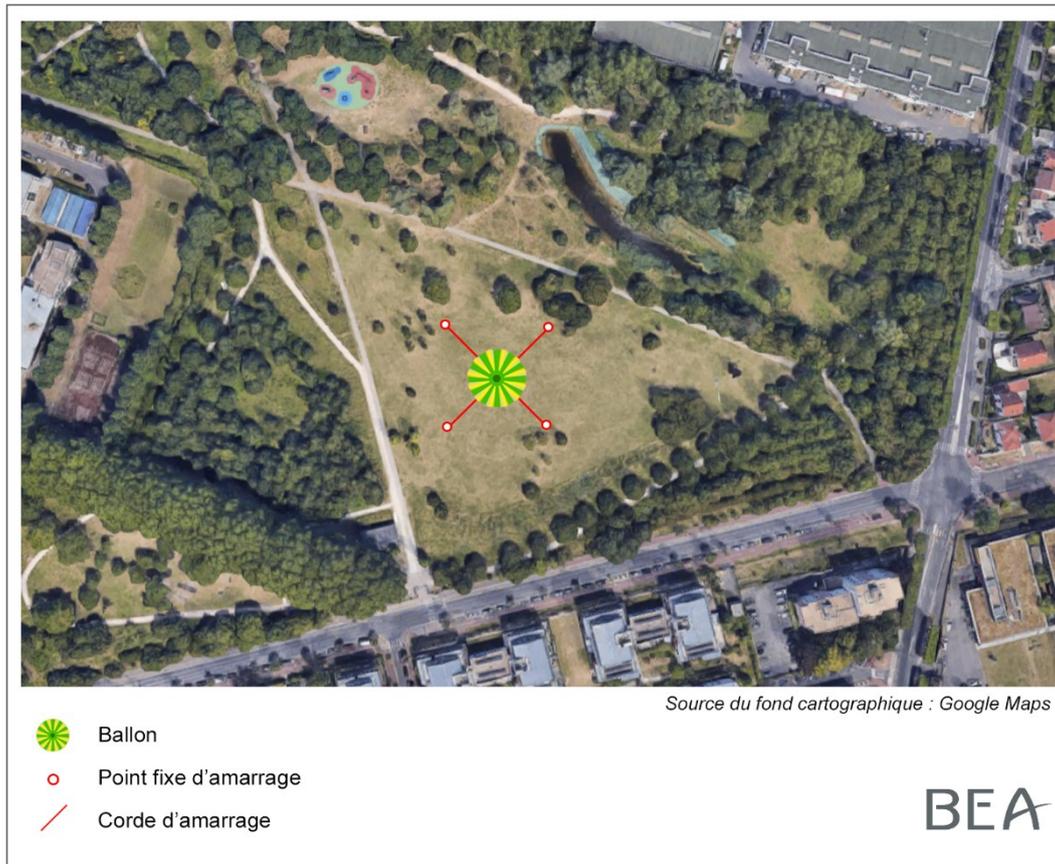
Le site de l'accident est un parc de forme triangulaire, dont les côtés mesurent entre 110 et 150 m, plat, herbeux et bordé d'arbres. Il est situé en zone urbaine, la ville de Bondy elle-même est en périphérie de Paris au nord-est.

Figure 1 : Site d'exploitation du ballon (annotations BEA)

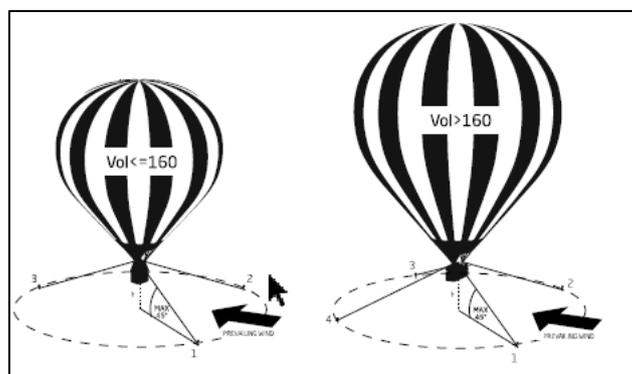
Il indique qu'il a installé une manche à air puis le ballon vers 14 h avec un équipier. Le schéma ci-dessous représente le plan d'amarrage du ballon. Le pilote a choisi de placer quatre points d'amarrage pour sécuriser le ballon (voir *Figure 1*) bien que l'enveloppe soit largement inférieure à 160 000 ft³ (voir *Figure 2* ci-dessous).

Figure 2 : schéma de l'amarrage (Source : Manuel de vol)

Pour plus de précaution, il a choisi de prendre quatre points d'amarrage au lieu de trois normalement indiqués pour cette opération.
