Accident survenu au ROBIN DR400-180 « Régent »
immatriculé **F-GYKM**
le vendredi 9 août 2024
à Aire-sur-l'Adour (40)

Heure	Vers 17 h 40 ¹
Exploitant	Aéroclub de Bordeaux
Nature du vol	Instruction
Personnes à bord	Élève pilote et instructeur
Conséquences et dommages	Avion fortement endommagé

Diminution totale de la puissance du moteur lors du posé-décollé, atterrissage forcé dans un champ, en instruction

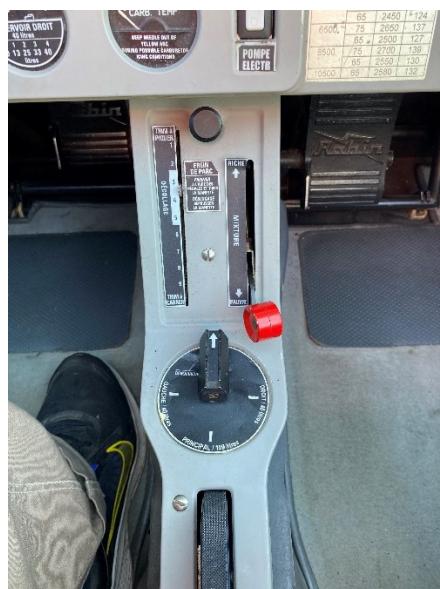
Figure 1 : position du robinet sélecteur de carburant (Source : BEA)

- la pompe électrique, le robinet sélecteur de carburant, les magnétos, l'alternateur et l'interrupteur de la batterie étaient sur OFF ;
- la manette de gaz était sur plein réduit et celle de la mixture était sur étouffoir.

Un robinet sélecteur se trouve sur le tunnel de tableau de bord (voir **Figure 1**). Ce robinet permet de choisir l'un des trois réservoirs ou de fermer le circuit.

- une vérification visuelle de la position du robinet sélecteur lors du changement de réservoir ;
- une vérification du voyant « essence bas niveau » une fois le changement effectué.

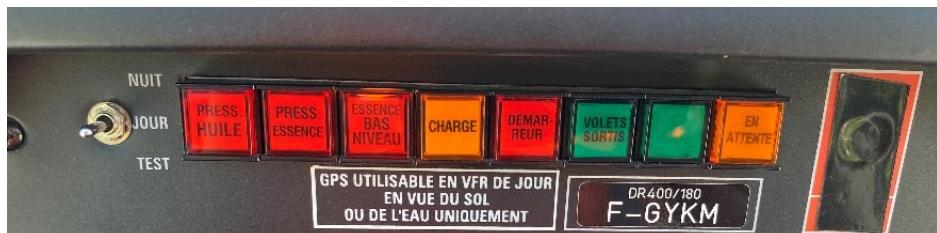
Figure 3 : bandeau d'alarmes (Source : BEA).

Le voyant « press essence » s'allume sur le bandeau d'alarmes lorsque la valeur de la pression mesurée par le capteur situé entre la pompe mécanique et le carburateur est inférieure au seuil fixé. Ceci peut notamment se produire lorsque le robinet sélecteur de carburant se trouve sur la position OFF ou sur une position intermédiaire.

Le voyant « essence bas niveau » s'allume sur le bandeau d'alarmes lorsque la quantité de carburant mesurée par le jaugeur dans le réservoir sélectionné est inférieure au seuil fixé² ou lorsque le robinet sélecteur de carburant se trouve sur la position OFF ou sur une position intermédiaire.

Lors de la montée initiale à l'issue d'un posé-décollé, alors que l'avion était à une hauteur entre 100 ft et 150 ft, l'élève pilote et l'instructeur ont constaté l'allumage des voyants « press essence » et « essence bas niveau » sur le bandeau d'alarmes. Moins de deux secondes plus tard, le moteur ne délivrait plus de puissance. L'élève pilote a rendu la main et l'instructeur a immédiatement repris les commandes et atterri dans le champ en face, en évitant les meules de foin s'y trouvant.
