Incident de l'avion AIRBUS A330 - 200
immatriculé **F-GZCJ**
exploité par Air France
survenu le 31 décembre 2020
en croisière, FL 380 (Tchad)

Fuite de carburant en croisière, déroutement, maintien en fonctionnement des deux moteurs jusqu'au roulage vers le parking.

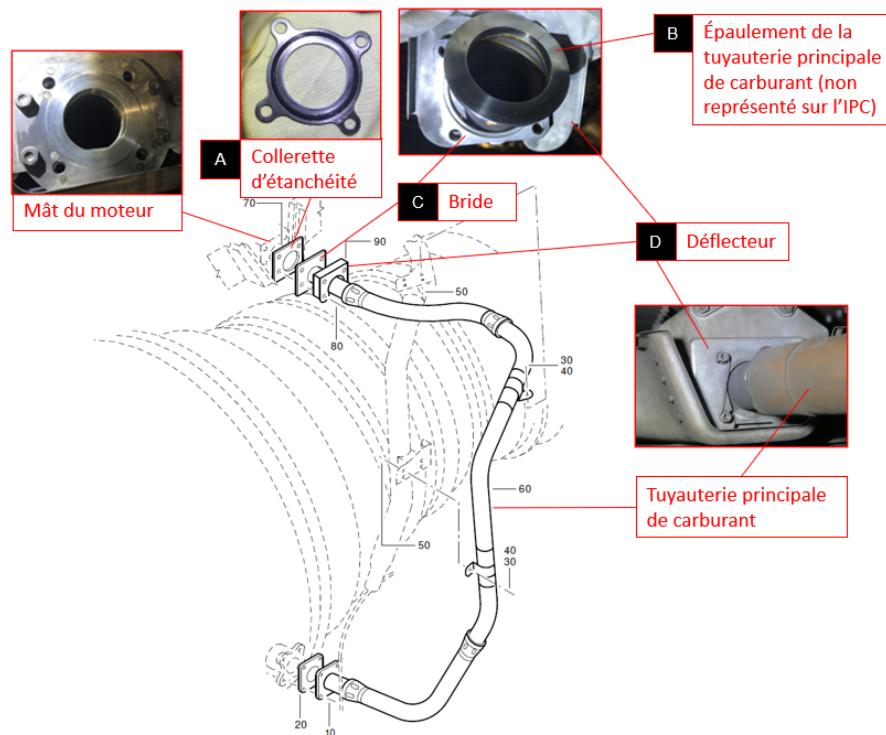
Figure 3 : Vue IPC de la tuyauterie principale de carburant et nomenclature des éléments de montage de la bride supérieure

L'épaulement de la tuyauterie principale de carburant n'est pas représenté sur l'IPC (voir Figure 3), ce qui peut conduire à une incompréhension de l'assemblage. Les instructions de l'AMM ne précisent pas de moyen de s'assurer que l'épaulement de la tuyauterie est bien positionné dans l'alésage de la bride de serrage.

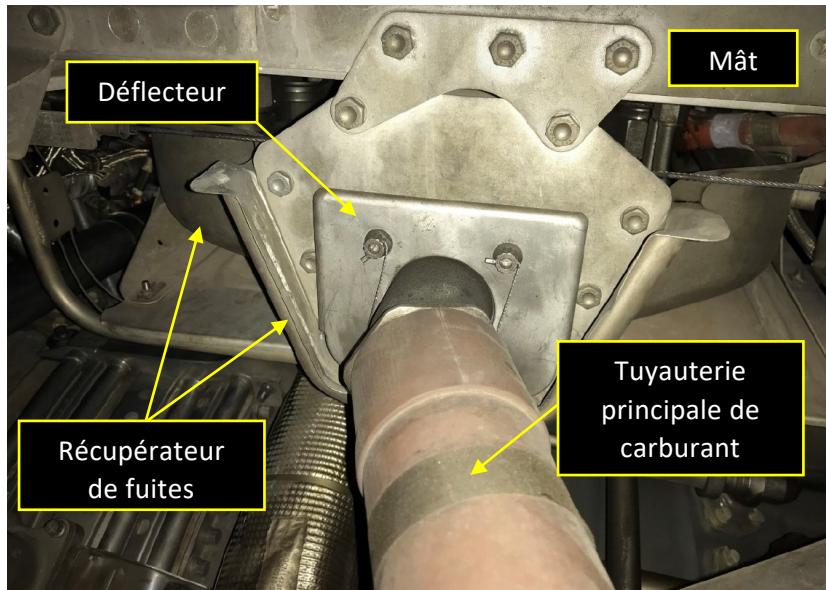
Figure 10 : Vue de la bride supérieure de la tuyauterie principale de carburant (source : BEA)

Les inspections de maintenance au sol ont par la suite permis d'identifier une fuite importante au niveau de la bride de serrage supérieure de la tuyauterie principale de carburant du moteur 1. Cette tuyauterie a pour fonction d'amener le carburant en provenance des réservoirs vers le moteur (voir § 1.6.5). La bride supérieure de cette tuyauterie forme l'interface entre le mât et le moteur. Elle est démontée à chaque dépose de ce dernier.

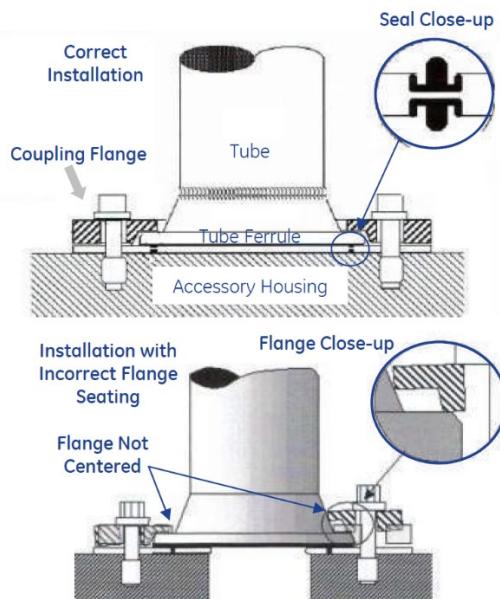
Figure 11 : Mauvais positionnement de la bride sur l'épaulement de la tuyauterie
(Source : GE Training Newsletter, issue C F680C21005, October 2005)

Dans une *Training Newsletter* référencée *Issue C F680C21005* et datée d'octobre 2005, le constructeur GE a émis des recommandations aux opérateurs à la suite d'un cas de fuite à l'interface entre la pompe carburant et l'unité de contrôle moteur (MEC). Cette interface est très similaire dans sa conception à celle entre la tuyauterie principale de carburant et le mât moteur. GE souligne notamment le risque de mauvais positionnement de la bride sur l'épaulement de la tuyauterie (voir Figure 11). Un serrage des boulons consécutivement à un mauvais positionnement de la bride peut assurer temporairement l'étanchéité grâce aux joints toriques. Mais des vibrations peuvent par la suite remplacer l'épaulement de la tuyauterie dans l'alésage de la bride (voir **Figure 12**), conduisant à une perte de serrage et par conséquent à une fuite.

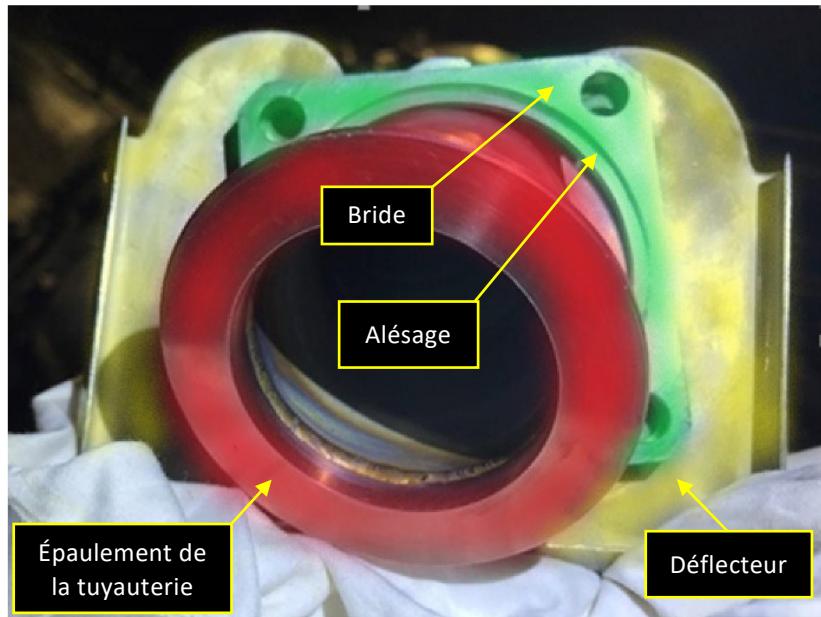
Figure 12 : Vue de l'alésage de la bride, siège de l'épaulement de la tuyauterie principale de carburant (Source : HAEKO)

- le déflecteur empêche toute visibilité de l'opérateur sur l'alignement des éléments de l'assemblage. Certains techniciens indiquent utiliser une glace articulée, d'autres vérifient que l'épaulement est bien plaqué contre le mât en secouant la tuyauterie pour vérifier l'absence de jeu ;
- la tuyauterie n'est pas perpendiculaire à la surface du mât (voir Figure 10) car elle est coudée, ce qui n'aide pas à visualiser l'alignement des éléments de l'assemblage.
