**Accident** survenu au BOEING - 737 - 800  
immatriculé **F-GZHA**  
le 1<sup>er</sup> octobre 2022  
sur l'aéroport de Nantes – Atlantique (44)

<b>Heure</b>	Vers 11 h 05 <sup>1</sup>
<b>Exploitant</b>	Transavia France
<b>Nature du vol</b>	Transport commercial de passagers
<b>Personnes à bord</b>	Commandant de bord (PM <sup>2</sup> , instructeur), copilote (PF), 4 membres d'équipage de cabine, 165 passagers.
<b>Conséquences et dommages</b>	Avion fortement endommagé

**Arrondi tardif, atterrissage dur, rebond, en instruction**

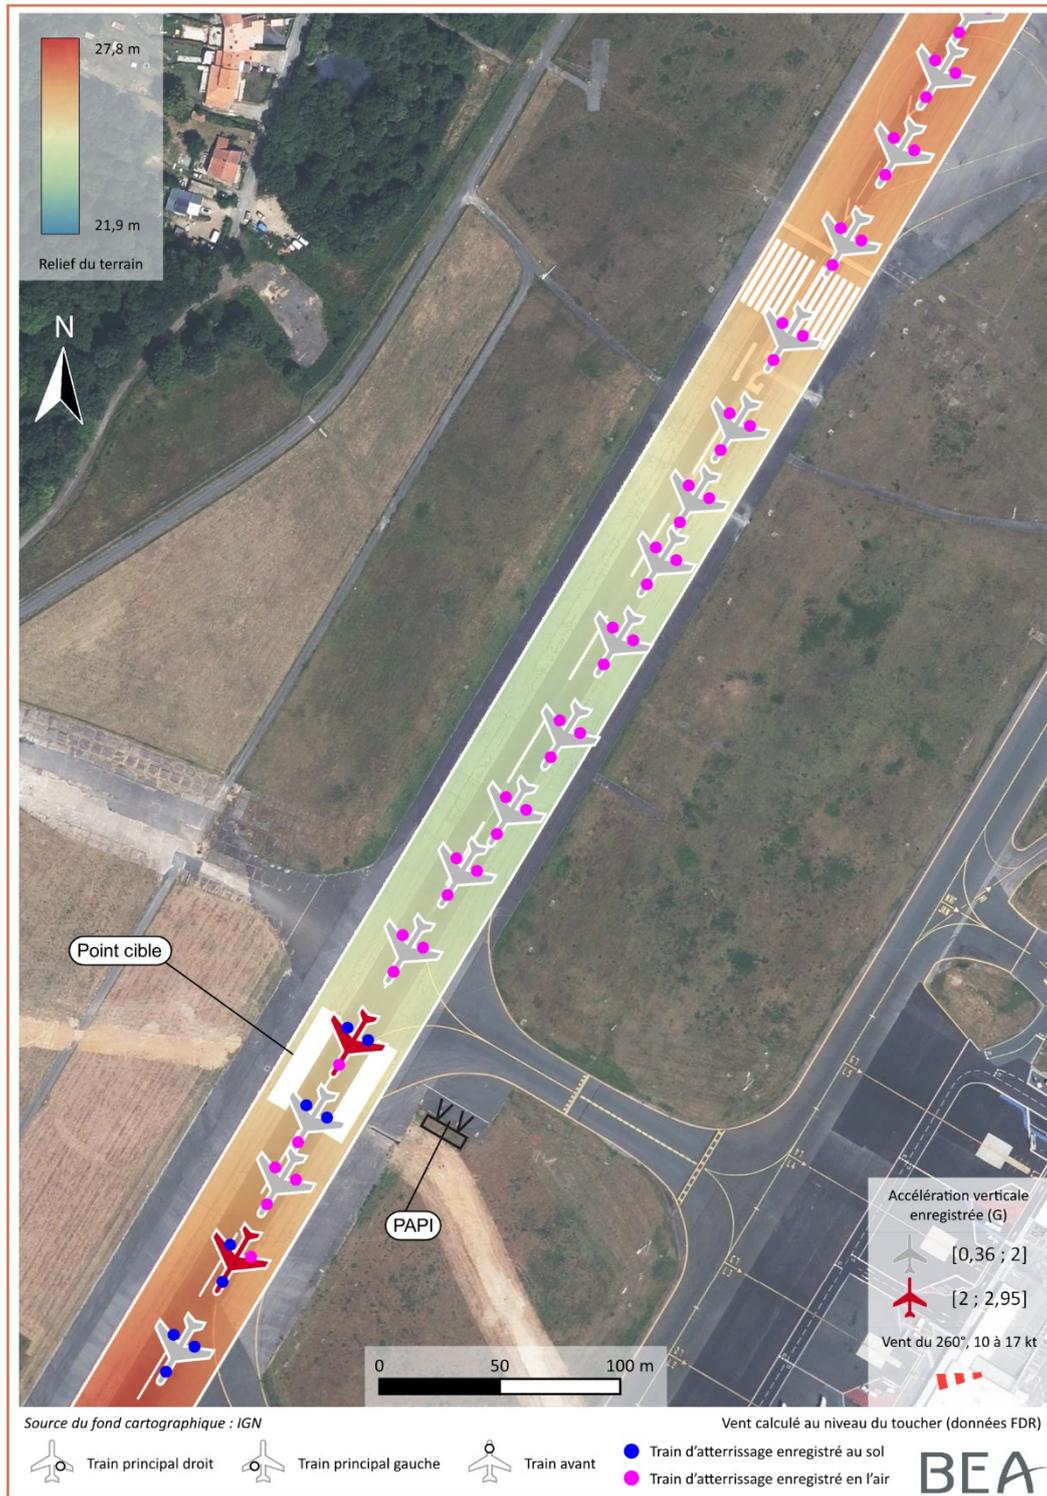
Le train d'atterrissage principal entre en contact avec la piste sur les marques de point cible<sup>8</sup>, dans la partie montante de la piste<sup>9</sup>. Le toucher a lieu avec une assiette d'environ 5 degrés (voir point ⑧) et à un facteur de charge de 2,95 g (voir **Figure 5**). La poussée est proche de 50 % comme lors de l'approche et en diminution.

Figure 5 : trajectoire finale, arrondi et toucher des roues

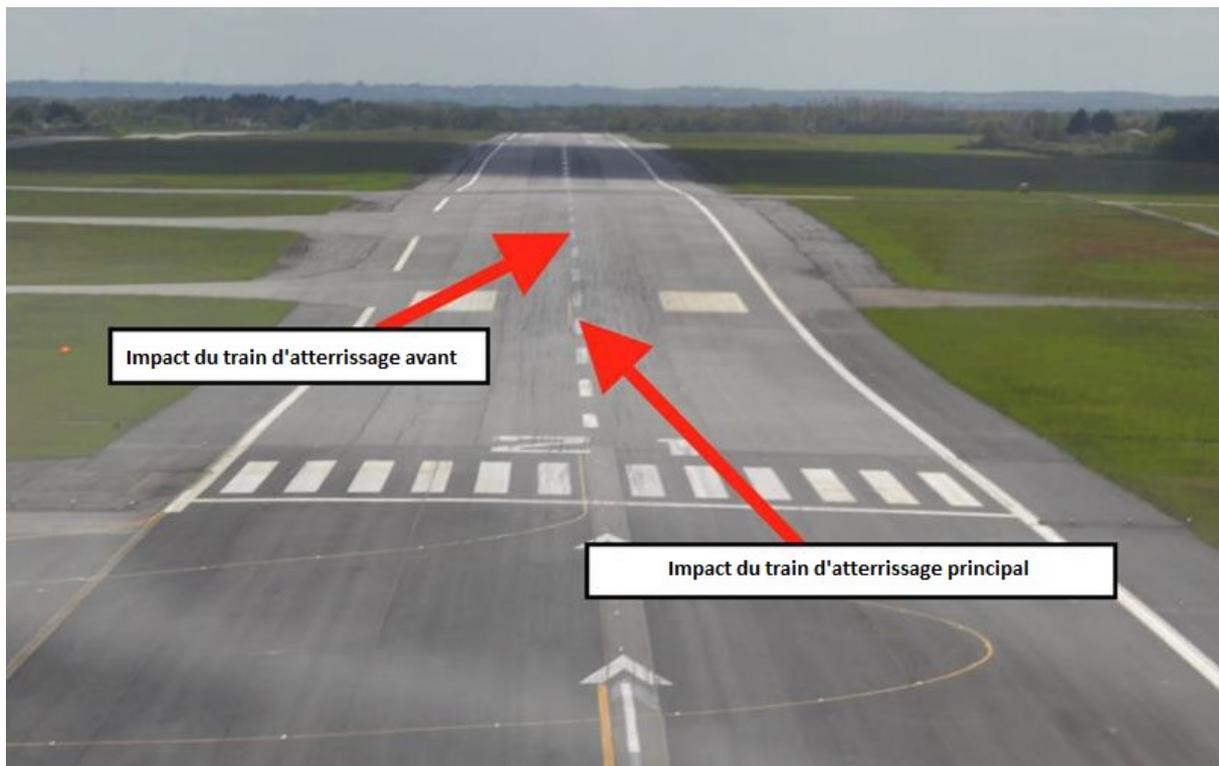
Les trains d'atterrissage droit et avant entrent en contact avec la piste (facteur de charge enregistré à 2,17 g), toujours dans sa partie montante (pente d'environ 1,32 %). Les deux pneus du train d'atterrissage avant éclatent et se désolidarisent des jantes. Lors du second contact avec la piste, l'assiette de l'avion est de 1,4 degré à piquer. Le train principal gauche entre en contact avec la piste peu après les deux autres trains. Le facteur de charge augmente jusqu'à 2,2 g. L'instructeur applique à nouveau une action à piquer jusqu'en butée, dès que l'avion se retrouve à nouveau au sol. De son côté, le copilote déploie les inverseurs de poussée. L'avion poursuit le roulage sur la piste, en restant sur l'axe.

Figure 6 : impacts des trains d'atterrissage (Source : Transavia)

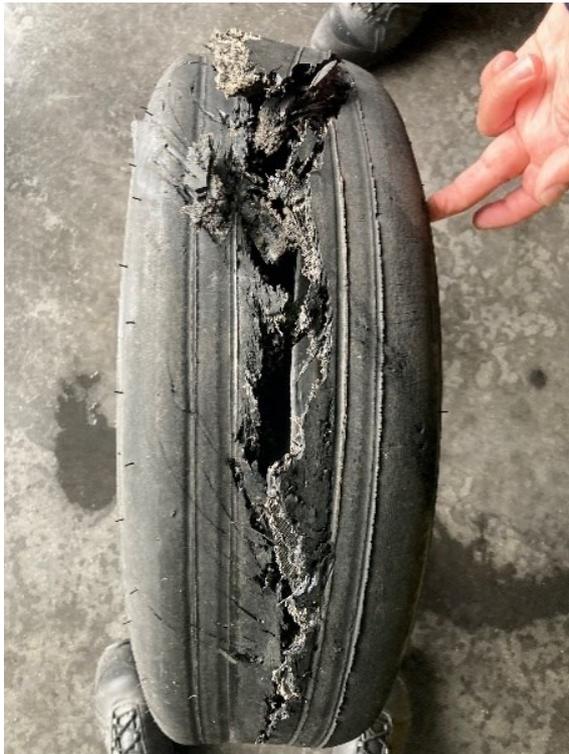
Les deux pneus du train d'atterrissage avant ont éclaté et ont été éjectés lors du premier contact avec le sol (voir **Figure 7**).

Figure 7 : pneu éclaté (Source : BEA)

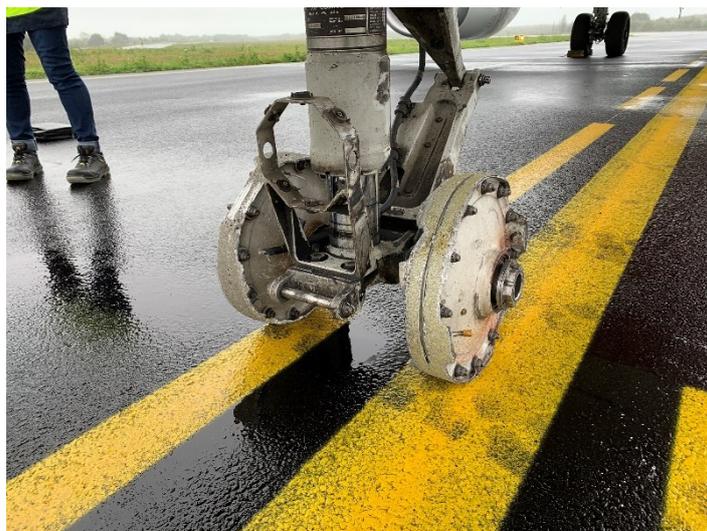
Les jantes du train d'atterrissage avant sont rompues entre la zone d'assise du talon et les rebords des jantes (voir **Figure 8** et **Figure 9**). Ces derniers ont également été éjectés entre le point de contact avec le sol et l'arrêt de l'appareil.

Figure 9 : roues rompues du train d'atterrissage avant (Source : BEA)

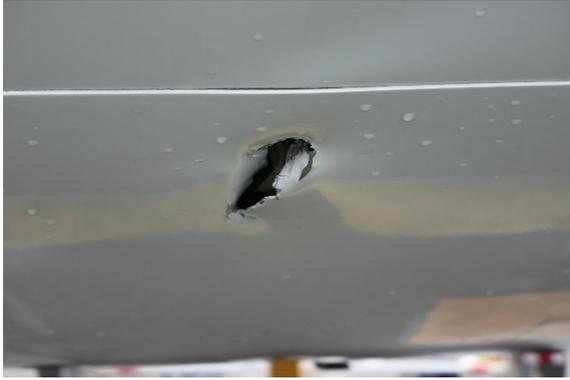
Le train d'atterrissage avant est endommagé en plusieurs endroits et son caisson est déformé. Le cadre de l'avion situé au droit du train avant est déformé. La cellule ainsi que les moteurs portent plusieurs traces d'impacts, très probablement causés par des éléments des roues et des pneus lors de leur séparation (voir **Figure 10** et **Figure 11**).

Figure 10 : exemple de dommage observé sur la cellule (Source : BEA)

Certains endommagements ont nécessité des réparations. C'est le cas du train d'atterrissage avant, de son caisson, ainsi que de certains cadres structurels de l'avion localisés à proximité. Plusieurs impacts, causés par des projections de débris consécutifs à la rupture des roues avant, ont également donné lieu à des réparations.

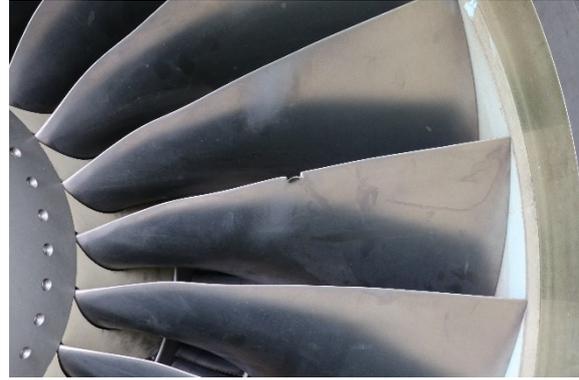
Figure 11 : exemple de dommage observé sur les moteurs (Source : BEA)

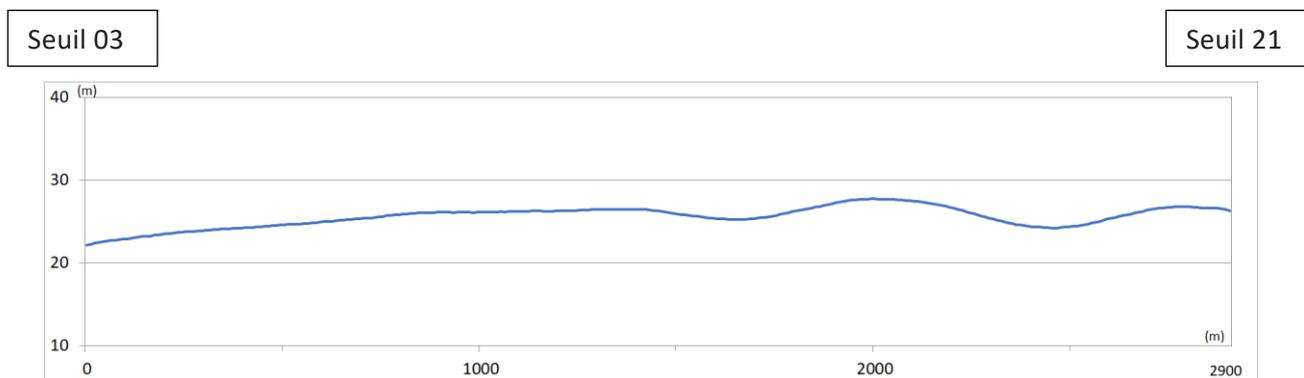
- légèrement montante pendant 133 m (pente de 0,40 %) ;
- descendante pendant 310 m (pente de 0,80 % avec un maximum de 1,37 % à 323 m du seuil 21) ; puis
- montante sur 460 m (pente de 0,77 % avec un maximum de 1,75 % à 643 m du seuil 21), puis descendante à nouveau.

Figure 13 : [profil altimétrique de la piste du seuil 03 au seuil 21](#)  
(Source : relevé piste réalisée par l'exploitant de l'aéroport en 2022)

Cette succession de pentes matérialise, au niveau de la zone des marques de point cible qui débute à 380 m du seuil de piste 21, ce qui est perçu comme une « bosse » par les pilotes.
