**Accident** de l'avion ROBIN - DR400 - 160  
immatriculé **F-HACQ**  
survenu le 12 août 2022  
à Bagnères-de-Luchon (31)

Heure	Vers 10 h 45 <sup>1</sup>
Exploitant	Aéroclub du Quercy
Nature du vol	Voyage
Personnes à bord	Pilote et deux passagers
Conséquences et dommages	Avion détruit, pilote et passagers légèrement blessés

**Interruption de l'atterrissage, perte de contrôle, collision avec le sol, incendie**

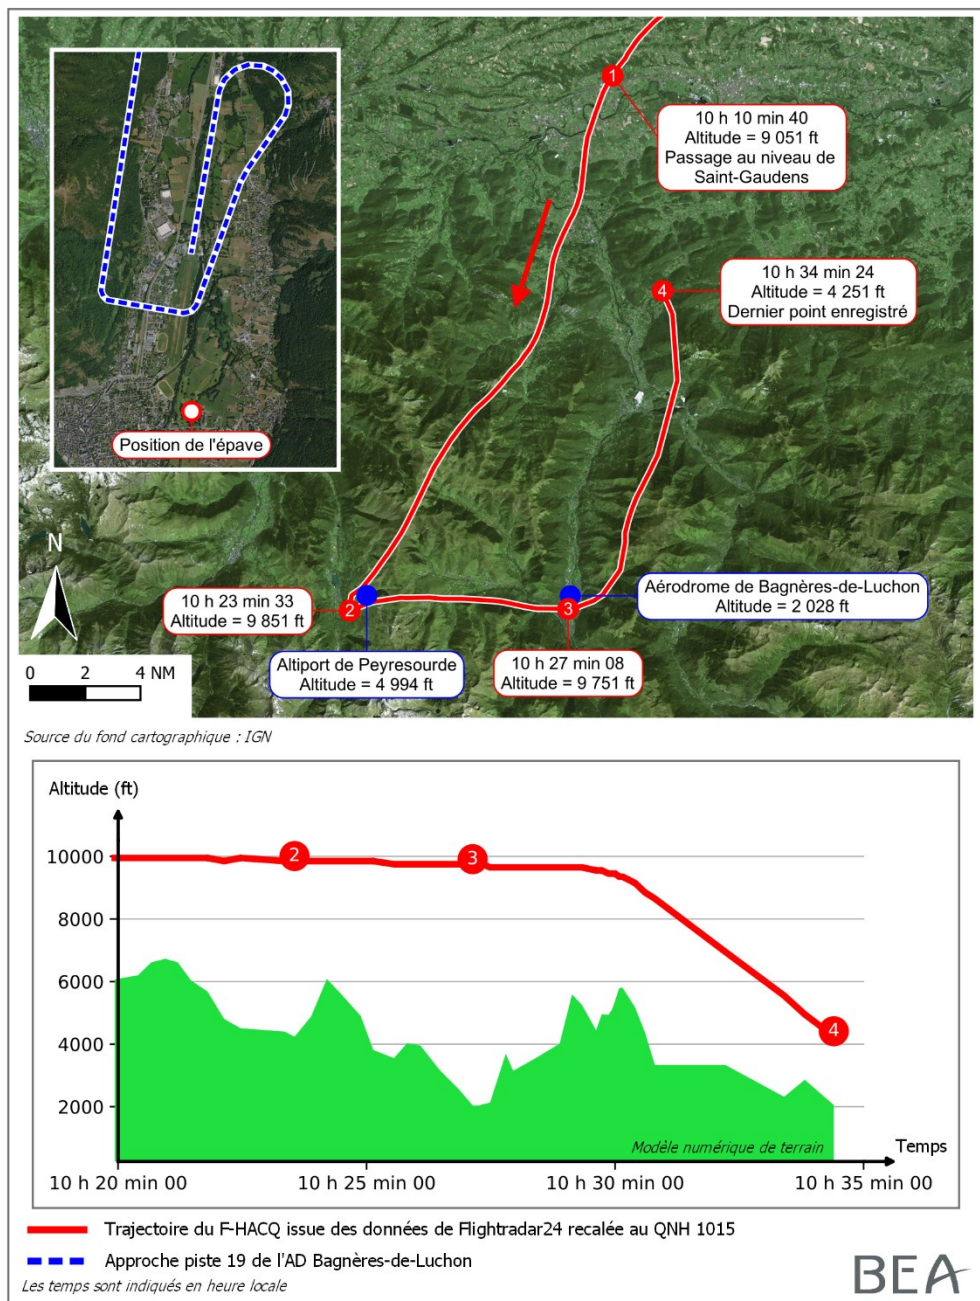
Figure 1 : trajectoire du F-HACQ

Le pilote, accompagné de deux passagers, décolle de l'aérodrome de Cahors-Lalbenque (46) à 9 h 15 pour un vol vers le massif des Pyrénées, en prévoyant une escale à l'aérodrome de Bagnères-de-Luchon (31). Sa route passe à proximité des villes de Montauban (82) à 6 300 ft d'altitude et Saint-Gaudens (31) à 9 100 ft, en direction du sud. Le pilote poursuit le vol en montée vers 10 000 ft à proximité de l'altiport de Peyresourde (65) avant de se diriger vers Bagnères-de-Luchon (voir Figure 1, point ③). Il poursuit au nord des installations en descente (point ④<sup>2</sup>).

Il reprend ensuite un cap sud dans la vallée en direction de l'aérodrome et choisit de faire une approche en piste 19 après avoir intégré le circuit d'aérodrome publié. Il annonce dans un premier temps à la fréquence qu'il va se poser en piste 01, puis corrige et annonce son intention d'atterrir en piste 19, comme il en avait l'intention. Jugeant qu'il est au-dessus du plan de descente, il interrompt l'atterrissage après avoir dépassé le seuil de piste. Selon lui l'avion n'a pas touché la piste. Il augmente la puissance puis l'assiette et débute la montée sans modifier la configuration des volets (volets atterrissage).

Plusieurs témoins, instructeurs et pilotes d'avion, présents sur l'aérodrome décrivent « une montée aux grands angles » (second régime entretenu). Ils indiquent que l'avion oscille autour de l'axe de roulis, à faible vitesse, toujours en configuration atterrissage. Ils voient ensuite l'avion s'orienter vers la gauche et « décrocher par la droite » au-dessus du golf municipal situé à moins de 500 m au sud-sud-est de l'aérodrome.

L'avion heurte la cime des arbres avant d'entrer en contact avec le sol, de rebondir et finir sa course entre les arbres du golf.

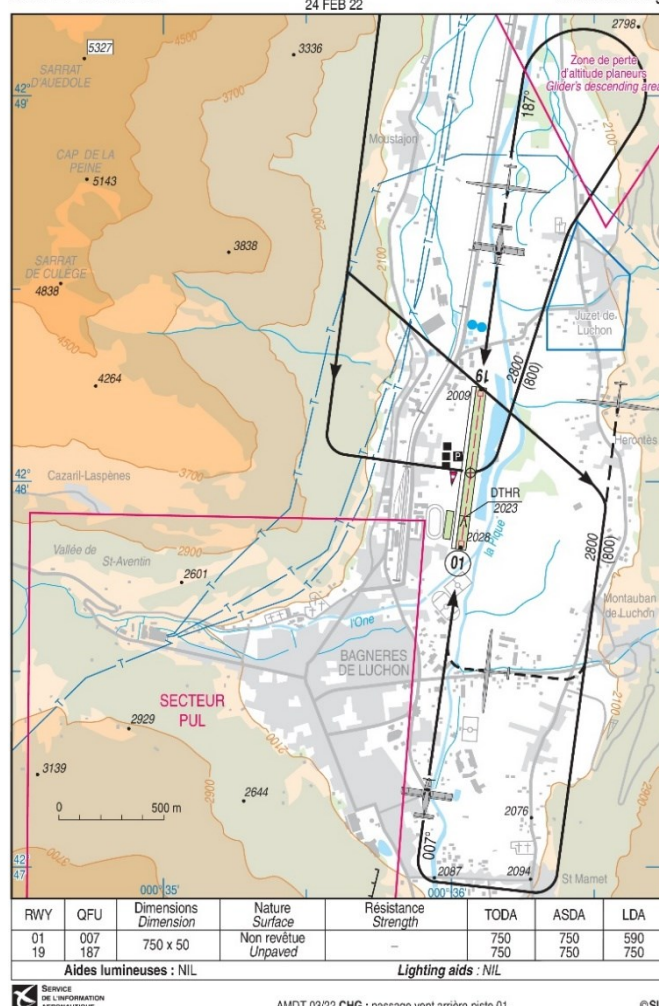
Figure 2 : carte VAC (Source : SIA)

La carte VAC indique que la piste 01 est la piste préférentielle. Elle précise dans ses consignes particulières certaines restrictions d'utilisation :

- l'utilisation est limitée aux avions qui peuvent suivre en toute sécurité la trajectoire nominale du circuit de piste. L'atterrissage en piste 19 nécessite de réaliser une branche parallèle à la piste 19 à l'ouest des installations. Il faut ensuite croiser les axes à la verticale de l'aire à signaux avant de s'intégrer en vent arrière pour la piste 19 à l'altitude de 2 800 ft. Une ouverture à droite suivie par un virage à gauche (>180°) permet de s'aligner en finale 19 ;
- l'aéroport étant situé en région montagneuse, il est déconseillé lorsque le vent vient du sud ;

- la fiche recommande aux commandants de bord y venant pour la première fois d'être accompagnés « d'un pilote connaissant la procédure ». Cette dernière consigne ne fait pas référence à un instructeur. Elle ne donne pas non plus de condition d'expérience récente. Elle ne constitue pas une limitation réglementaire ;
- en raison de la présence d'obstacles végétaux à l'est dans la trouée, la remise de gaz doit s'effectuer dans l'axe jusqu'à 400ft.

La carte VAC de l'aérodrome ne précise pas que l'interruption de l'approche face au sud est une manœuvre délicate qui, si elle est envisagée, doit l'être à une hauteur suffisante afin de s'affranchir des obstacles. Lors de cette manœuvre le pilote doit faire demi-tour sans horizon naturel, à proximité d'un relief élevé.

L'exploitant de l'aérodrome, en coordination avec la DSAC et la Direction des Services de la Navigation Aérienne (DSNA), prévoit d'évaluer la modification des consignes opérationnelles contenues dans la carte VAC (notamment les consignes particulières) et étudie la dissociation des trajectoires d'arrivée face au sud et face au nord, afin de souligner la préférence de l'approche en piste 01. Cette carte VAC pourrait préciser les conditions particulières d'interruption de l'approche face au sud (hauteur minimale de décision par exemple).
