Accident survenu au ROBINSON R44 Raven II
immatriculé **F-HATU**
le samedi 9 septembre 2023
sur l'aérodrome d'Issoire - Le Broc (63)

**Perte de contrôle en lacet lors de l'atterrissage,
basculement sur le côté**

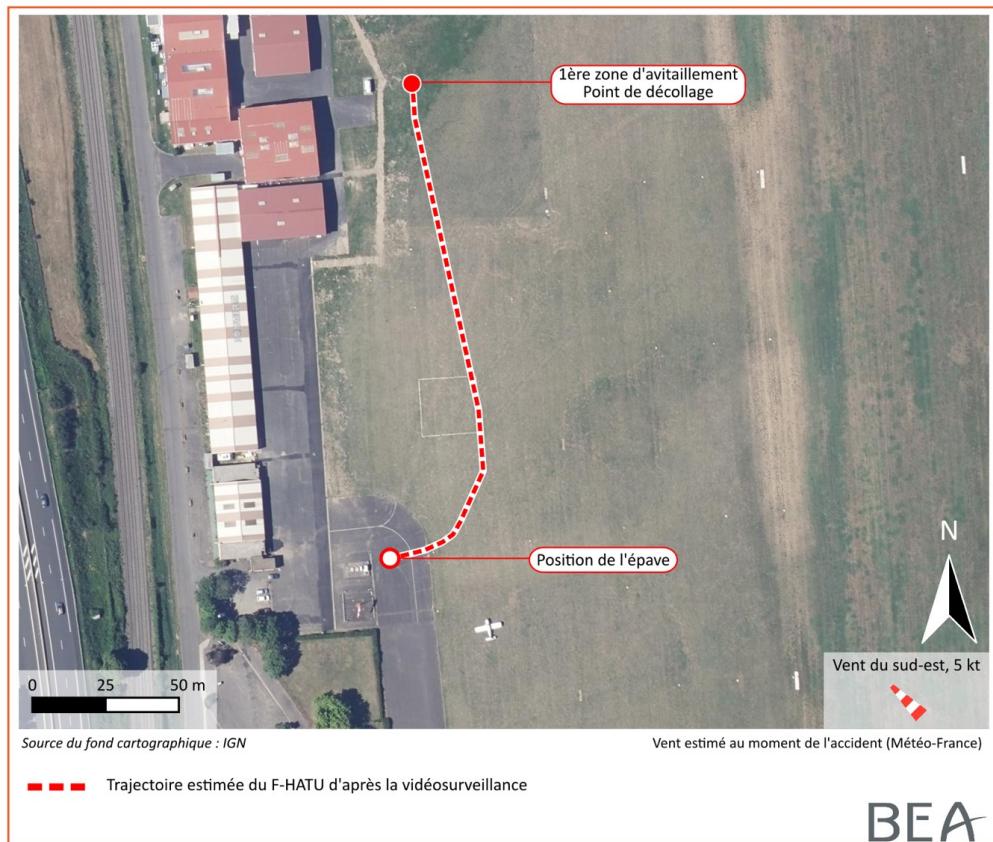
Figure 1 : site de l'accident sur l'aérodrome d'Issoire - Le Broc

L'accident s'est produit à proximité de la station d'avitaillement, sur un sol revêtu (voir **Figure 1**).

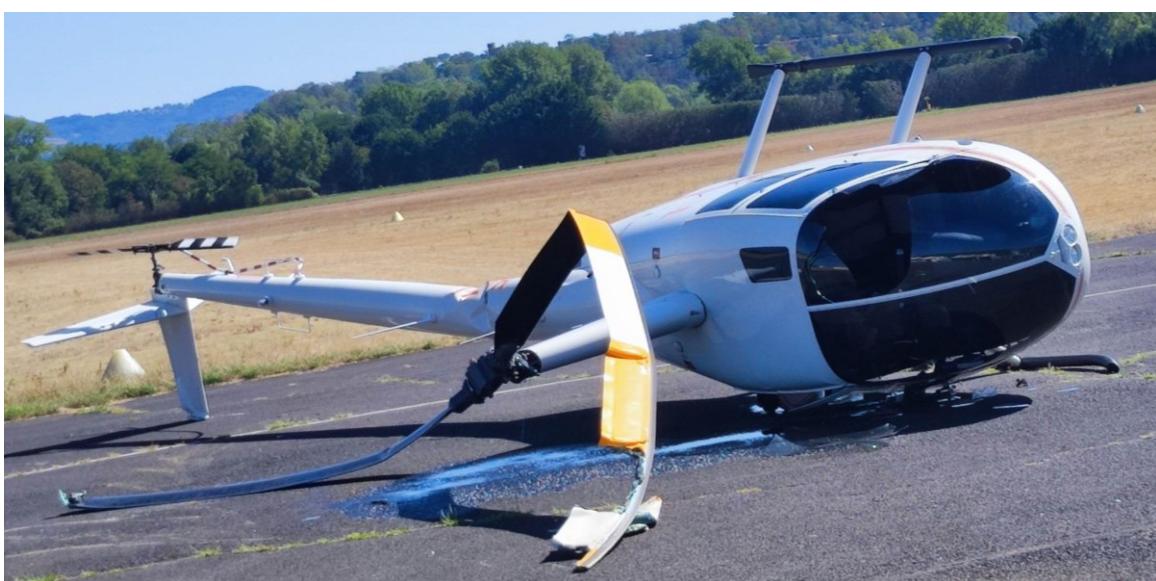
Figure 2 : épave sur le site de l'accident (Source : BEA)

Des traces sont observables sur le sol, correspondant au frottement des patins et au contact des pales du rotor principal lors du basculement. L'épave est couchée sur son flanc droit (voir **Figure 2**).

L'examen de l'épave n'a pas mis en évidence de défaillance mécanique susceptible d'expliquer l'accident. L'examen a en particulier permis de constater que :

- les déformations de l'arbre de transmission reliant la boîte de transmission principale à la boîte de transmission arrière témoignent de la présence d'un couple d'entraînement moteur lors de l'accident ;
- tous les composants de la transmission arrière fonctionnent normalement ;
- la liaison entre le rotor principal et l'arbre de transmission arrière est nominale ;
- les pales du rotor anticouple (RAC) ne présentent pas d'endommagement significatif. Chaque pale est mobile autour de son axe de changement de pas, sans point dur ;
- les commandes mécaniques du système propulsif sont fonctionnelles. Après remise sous tension, le dispositif d'embrayage/débrayage (CLUTCH), le dispositif et le voyant associé sur la planche de bord sont fonctionnels.
