Incident survenu à l'ATR72-212A
immatriculé **F-HBCM**
exploité par Chalair Aviation
le samedi 21 septembre 2024
sur l'aéroport de Caen-Carpiquet (14)

Décollage avec un centrage erroné

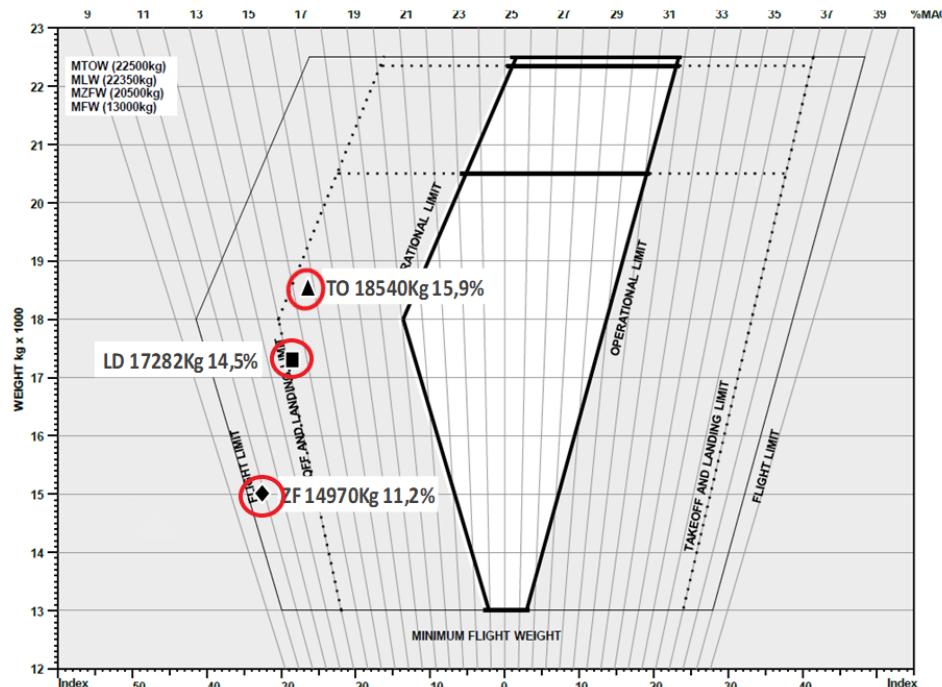
Figure 3 : centrogramme avec un DOI à -15,5 avec une distribution identique des passagers dans la cabine (Source : Chalair)

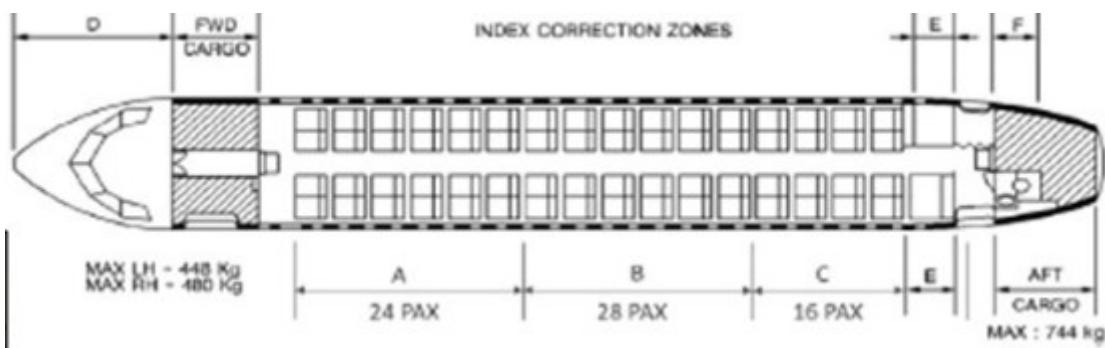
Figure 4 : plan de la cabine du F-HBCM (Source : Chalair)

- La première simulation montre qu'un écart supplémentaire de 1,1 % MAC par rapport au centrage du vol de l'incident aurait suffi à sortir de l'enveloppe de masse et centrage certifiée pour le décollage et l'atterrissage. Cette limite aurait été dépassée pour un déplacement de masse de 50 kg de la zone C vers la zone A, de 110 kg de la zone C vers la zone B ou encore de 90 kg de la zone B vers la zone A. Considérant la masse forfaitaire d'un passager à 88 kg, cela correspond par exemple au déplacement **d'un** passager de la zone C vers la zone A, de **deux** passagers de la zone C vers la zone B, ou encore de **deux** passagers de la zone B vers la zone A.
