**Incident** survenu  
entre l'avion EMBRAER ERJ190 immatriculé **F-HBLJ**  
et l'ULM multiaxes ATEC 321 identifié **84OM**  
le mercredi 5 juin 2024  
à l'aéroport Marseille – Provence (13)

**Rapprochement entre un avion de transport commercial de passagers en remise des gaz et un ULM en croisière**

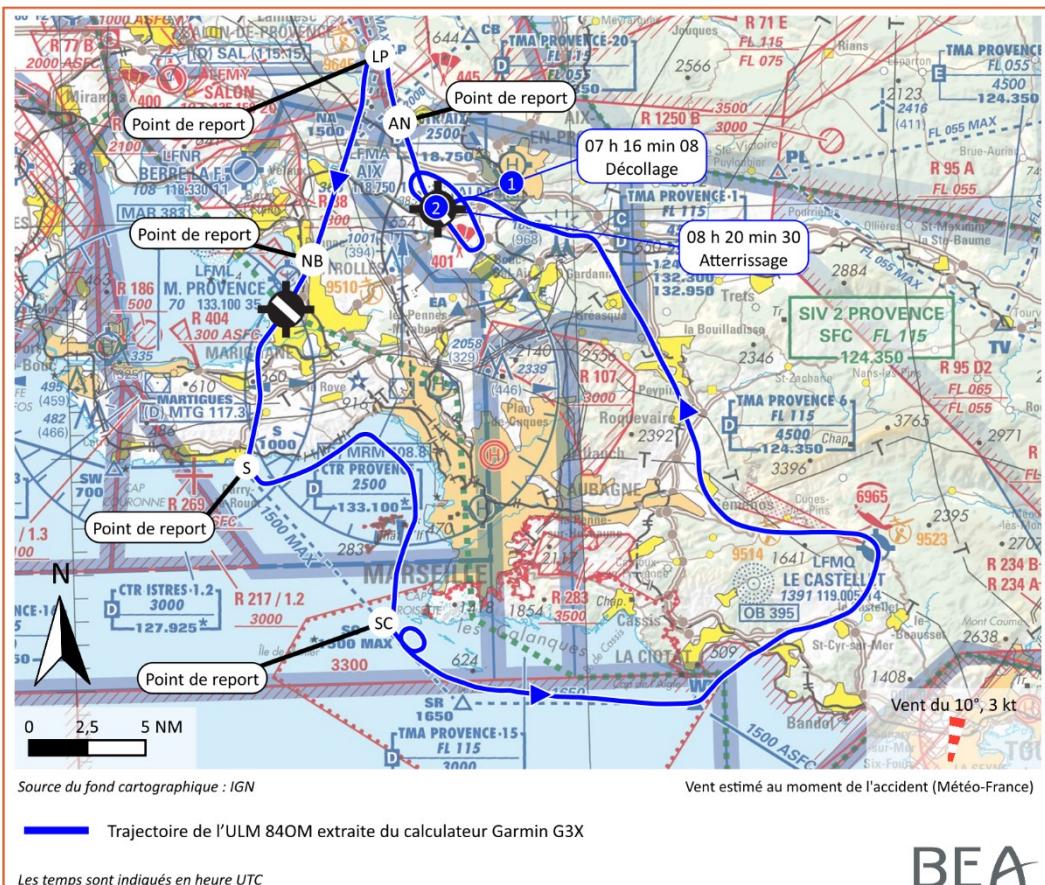
Figure 1 : trajectoire de l'ULM. Fond de carte IGN 1:500 000

Le pilote explique qu'il avait déjà traversé la CTR Provence à six ou sept reprises. L'aérodrome d'Aix-les-Milles étant en auto-information, il avait prévu de sortir de la CTR d'Aix par le point AN avant de rejoindre LP pour entrer dans la CTR Provence (voir **Figure 1**).

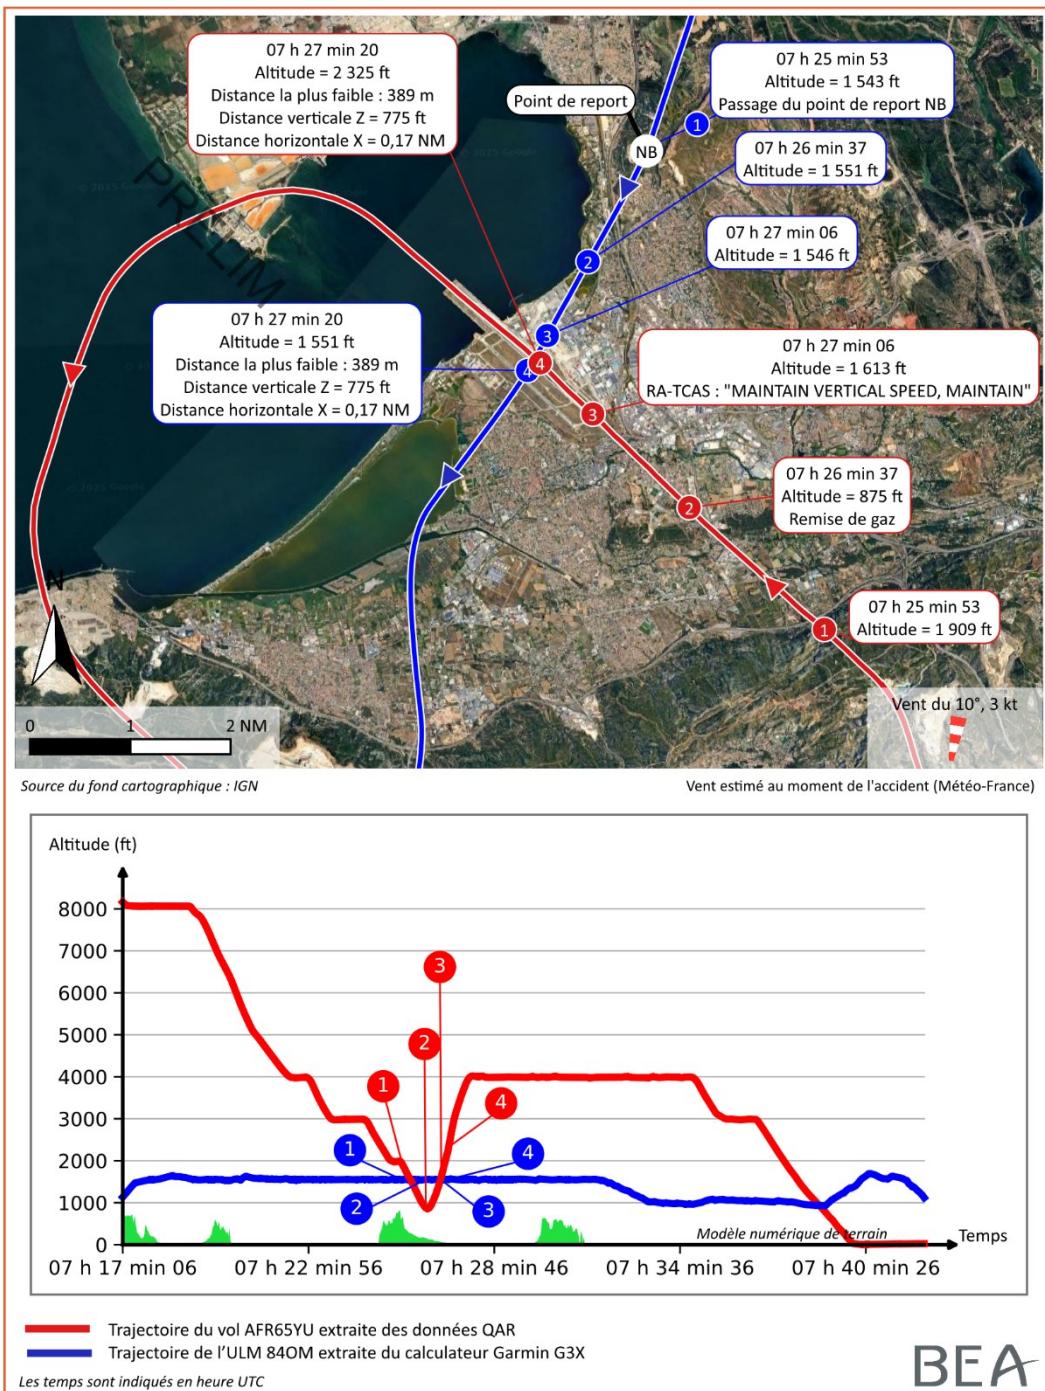
Figure 2 : croisement des deux aéronefs

À 7 h 27 min 06, une alerte TA-TCAS, suivie d'un ordre RA-TCAS « MAINTAIN VERTICAL SPEED, MAINTAIN », se déclenche à bord du vol AFR65YU. Dans sa remontée, la trajectoire du vol AFR65YU croise celle de l'ULM avec une séparation minimale de 389 m (0,17 NM horizontalement et 775 ft verticalement).

Tandis que l'ULM s'approchait de l'axe de la piste, l'équipage du vol AFR65YU, en finale pour la piste 31R, a réalisé qu'il n'était pas stabilisé et a décidé d'interrompre l'approche. La trajectoire de remise de gaz du vol AFR65YU était conflictuelle avec celle de l'ULM et les pilotes des deux aéronefs n'avaient pas conscience de leurs positions respectives. Une alerte TCAS s'est déclenchée à bord du vol AFR65YU et l'espacement minimal entre les deux aéronefs a été de 389 m (0,17 NM horizontalement et 775 ft verticalement).

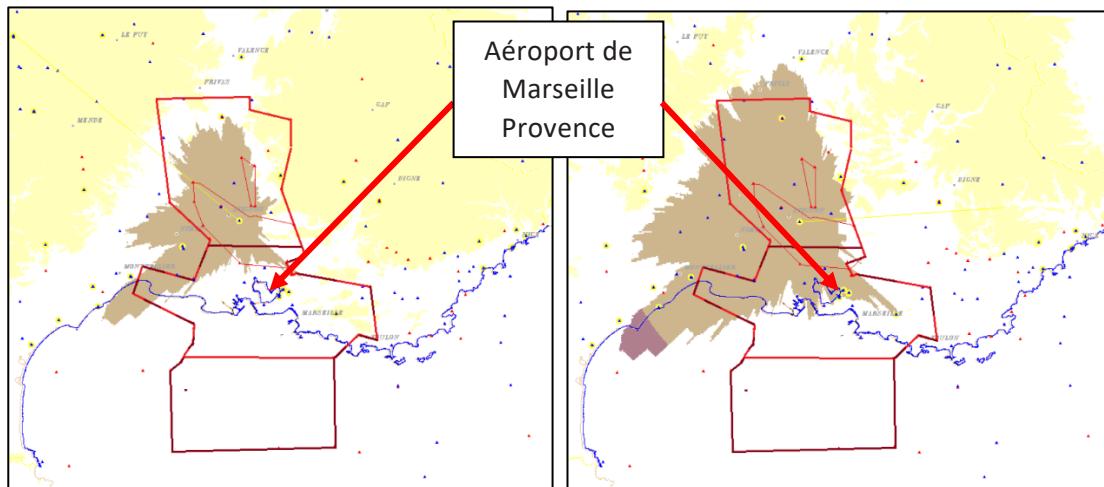
Figure 4 : en marron, couverture de l'émetteur-récepteur d'Avignon au FL 015 à gauche et au FL 030 à droite (Source : DSNA)

Une étude menée en 2016 par la DSNA dans le cadre de la modernisation des communications air-sol décrit la couverture des différents émetteurs-récepteurs. On y constate notamment que, en raison de la distance et du relief dans les environs, l'émetteur-récepteur du secteur nord de la TMA ne couvre pas la position de l'aéroport de Marseille – Provence au FL 015. À l'altitude et à la position à laquelle se trouvait l'ULM, son pilote ne pouvait donc ni entendre le contrôleur d'Approche ni être entendu de lui. Il ne pouvait communiquer qu'avec d'autres aéronefs en portée radio directe.

Sur la fréquence du secteur nord de Provence Approche, le pilote de l'ULM et le contrôleur Approche ne pouvaient pas s'entendre en raison de la position de l'ULM, en dessous de la zone de couverture de l'émetteur-récepteur situé à plusieurs kilomètres de là. Dans le même temps, le contrôleur Tour n'avait plus aucun moyen de contacter le pilote de l'ULM qui avait quitté sa fréquence.

À 1 500 ft, à la verticale de l'aéroport Marseille – Provence, l'ULM évoluait en dessous de la zone de couverture de l'émetteur-récepteur du secteur nord de la TMA Provence. Cette absence de couverture radio à basse altitude a contribué à l'absence de récupération de l'erreur de collationnement. Après que le pilote de l'ULM fut passé sur la fréquence de Provence Approche, lui et le contrôleur Approche se sont retrouvés dans l'impossibilité de communiquer.

Le BEA s'est rapproché de la DSNA pour étudier la possibilité d'étendre la couverture radio de la fréquence Approche jusqu'au sol. Il existe des dispositifs techniques, tels que la duplication d'émetteurs radio, permettant d'élargir les zones de couverture (système CLIMAX<sup>4</sup> par exemple). Toutefois, ces systèmes peuvent engendrer des interférences, notamment lorsque les émetteurs sont proches. Ils impliquent également des coûts d'installation et de maintenance. La DSNA a indiqué qu'elle ne prévoyait pas d'étude pour déployer une solution technique pour le moment.
