**Accident** de l'Airbus A320-214  
immatriculé **F-HBNJ**  
le mercredi 20 août 2025  
en descente vers Ajaccio (2A)

**Traversée d'une zone de turbulences convectives fortes,  
lors de la descente**

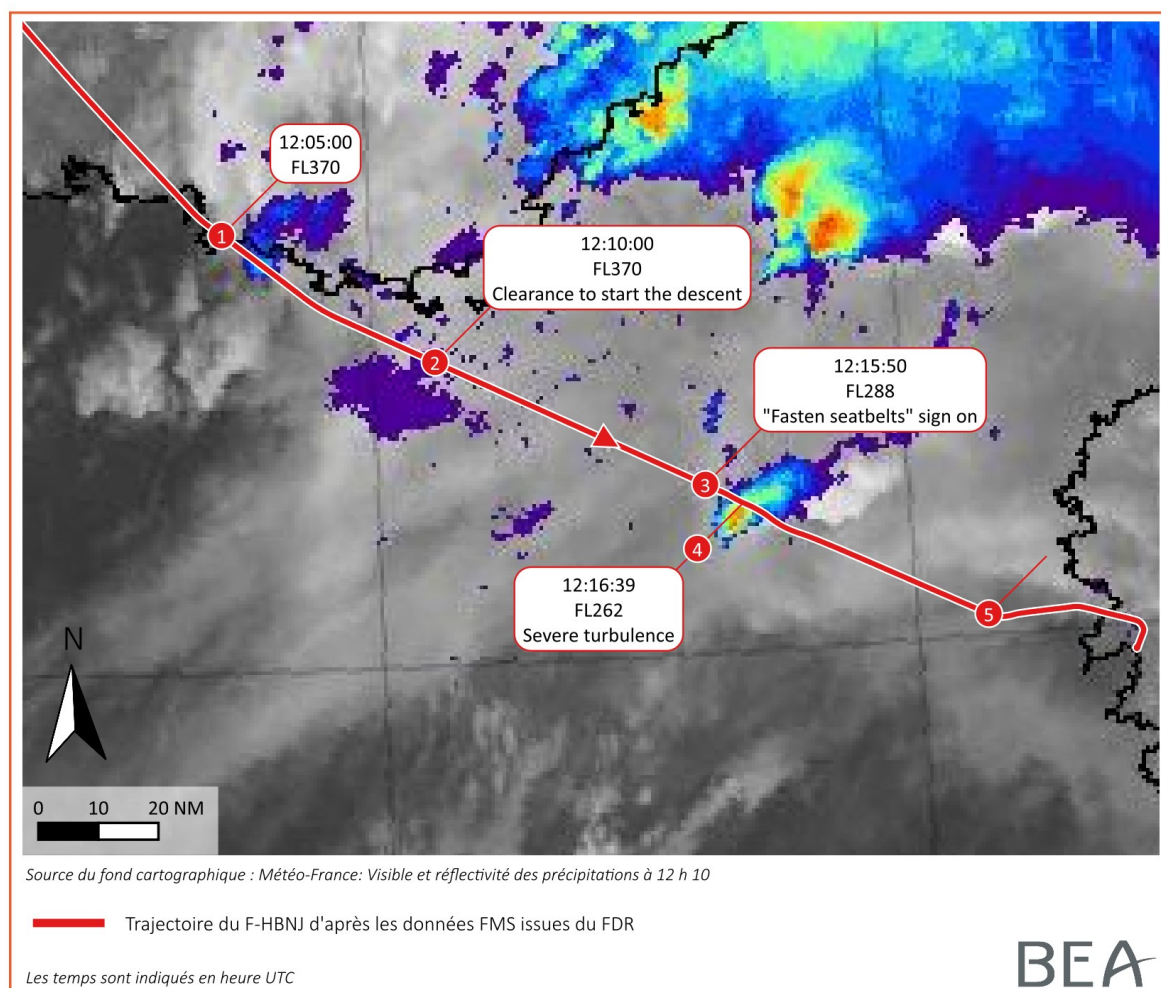
Figure 1 : trajectoire du F-HBNJ à partir du survol maritime

À 12 h 16 min 39, vers le FL 262 avec une vitesse verticale de l'ordre de -2 000 ft/min, l'avion entre dans une zone de turbulences d'une durée de trente et une secondes, commençant par quatre secondes de turbulences fortes ; il traverse ensuite une averse de grêle pendant douze secondes (point 4).

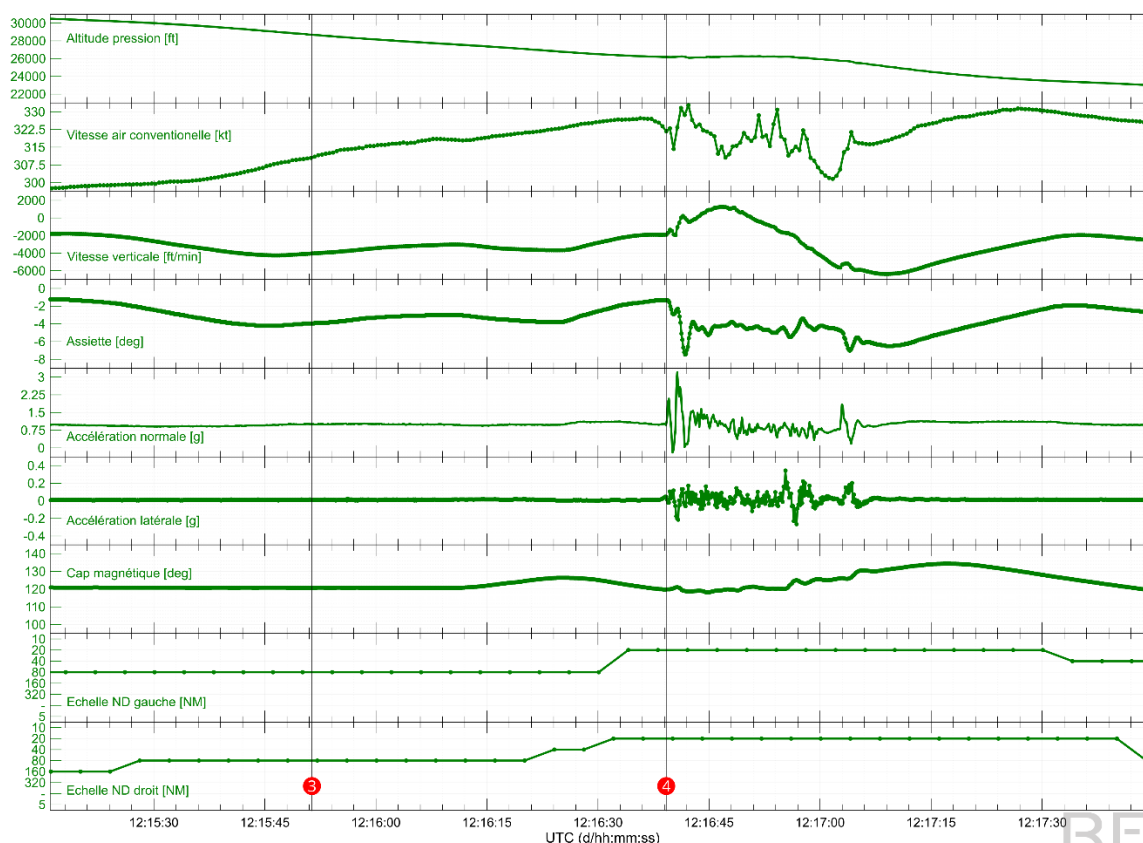
Figure 2 : principaux paramètres de vol observés lors des turbulences

Les principaux paramètres de l'avion (voir Figure 2) varient comme suit lors des turbulences :

- facteur de charge au centre de gravité de l'avion entre -0,2 et +3,2 g ;
- facteur de charge à l'arrière de l'avion<sup>6</sup> entre -0,4 et +3,5 g ;
- accélération latérale au centre de gravité de l'avion entre -0,3 et +0,3 g ;
- accélération latérale à l'arrière de l'avion<sup>6</sup> entre -0,5 et +0,5 g ;
- vitesse conventionnelle entre 300 et 335 kt ;
- assiette entre -1,5 et -7,5° ;
- vitesse verticale entre -1 300 et +6 000 ft/min.

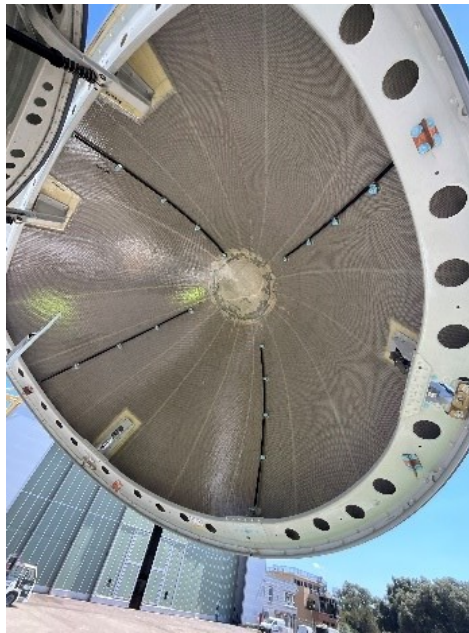
*Figure 3 : dommages sur la face interne du radôme (Source : Air France)*

L'intérieur du radôme de l'avion a été retrouvé délaminé en son centre (zone claire sur la **Figure 3** ci-dessous). Le constructeur Airbus indique que ce dommage est caractéristique d'impacts de grêle.

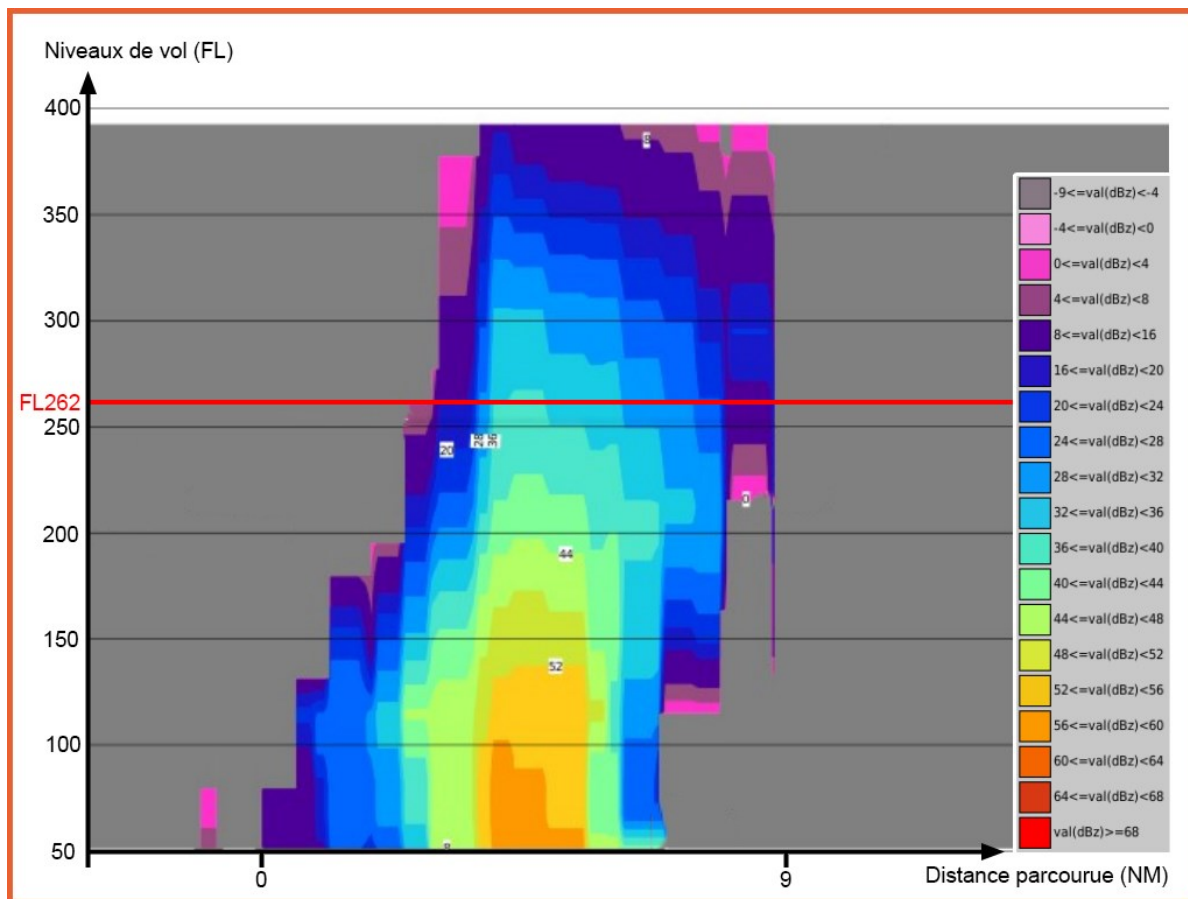
Figure 6 : coupe verticale du champ de réflectivité radar à 12 h 10 de la cellule convective selon la trajectoire de l'avion, échelle de réflectivité à droite (Source : Météo-France)

L'analyse des données des radars sol de précipitation de Météo-France, relative à la cellule convective traversée par l'avion au FL 262, montre :

- qu'à partir de 11 h 30 :
  - les précipitations faibles à modérées (réflectivité supérieure à 20 dBz) culminaient au FL 210,
  - les précipitations fortes (réflectivité supérieure à 40 dBz) culminaient au FL 140,
- qu'à partir de 12 h, et notamment à 12 h 10 :
  - les précipitations faibles à modérées culminaient au FL 350,
  - les précipitations fortes culminaient au FL 230,
- qu'à partir de 12 h 20, les précipitations fortes culminaient au FL 270.

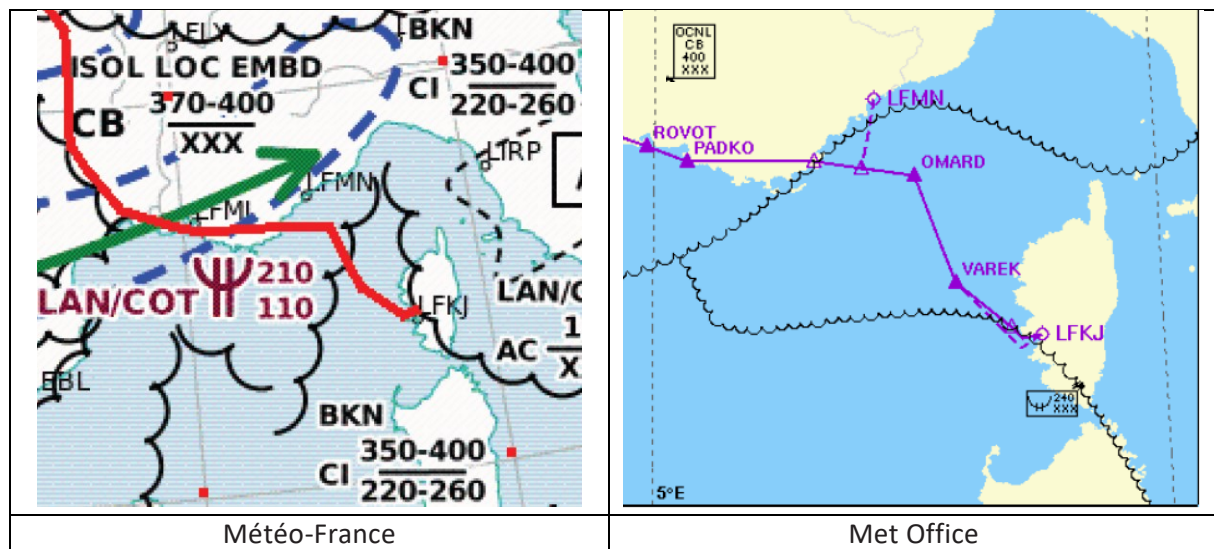
Figure 7 et Figure 8 : extraits des cartes TEMSI, trajectoire prévue au plan de vol  
(Source : Air France)

La carte TEMSI de Met Office (voir **Figure 8** ci-dessous) ne mentionnait pas la présence de cumulonimbus isolés et noyés dans la masse dans la zone de l'accident.

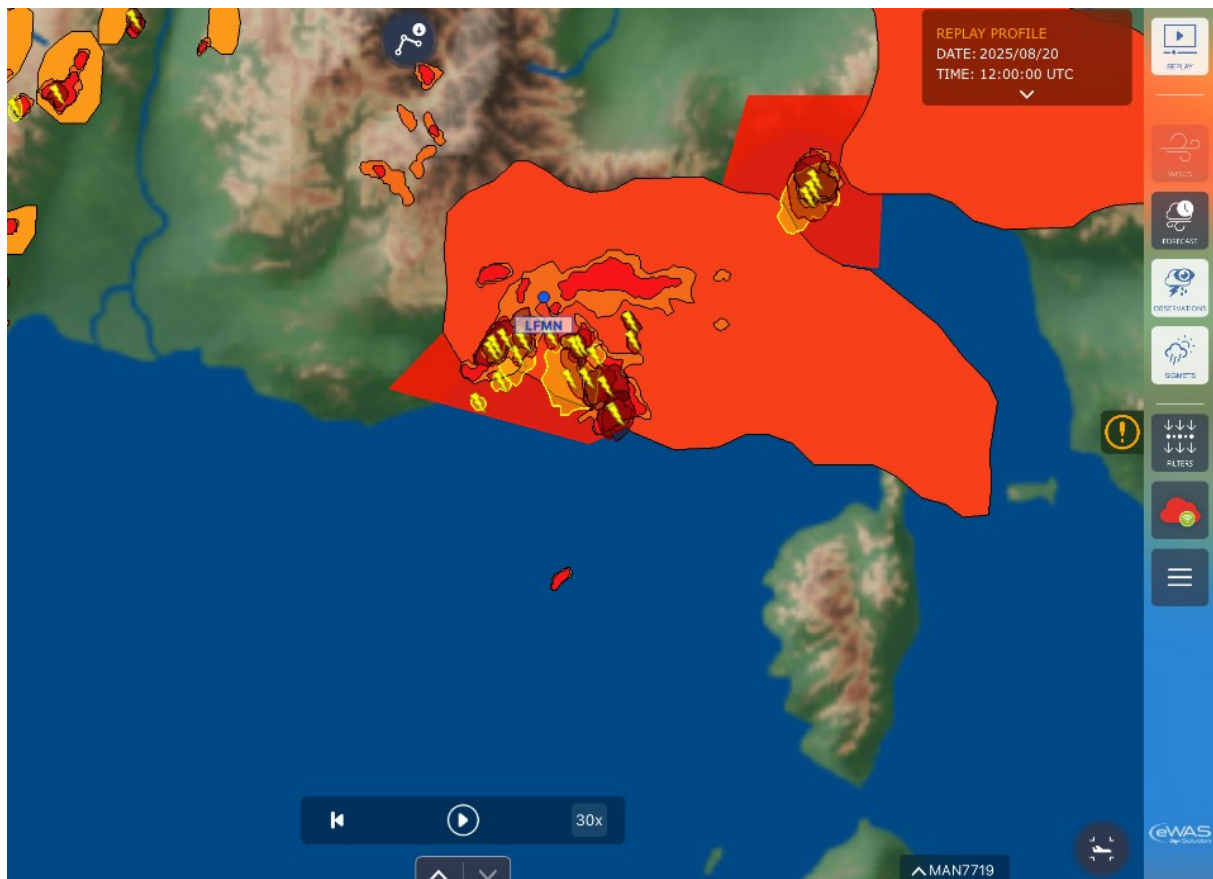
Figure 9 : information disponible sur eWAS à 12 h (Source : Air France)

L'exploitant a pu fournir l'image reconstituée<sup>26</sup> disponible à 12 h (voir **Figure 9**), quelques minutes avant le briefing et environ dix minutes avant le début de descente. Elle met en évidence :

- le système convectif présent au large de Nice mentionné par le PF dans son témoignage ;
- une mer dégagée entre le continent et la Corse hormis une cellule convective isolée de petite taille au large d'Ajaccio, à l'origine des turbulences rencontrées. Les informations relatives à cette cellule étaient : « *cumulonimbus sévères observés, entre le sol et le FL 310, à partir de 11 h 40* ».
