Accident de l'avion TECNAM - P2008 - JC
immatriculé F-HBRD
survenu le 20 mai 2021
à Messimy (69)

Perte de contrôle en montée initiale, collision avec le sol

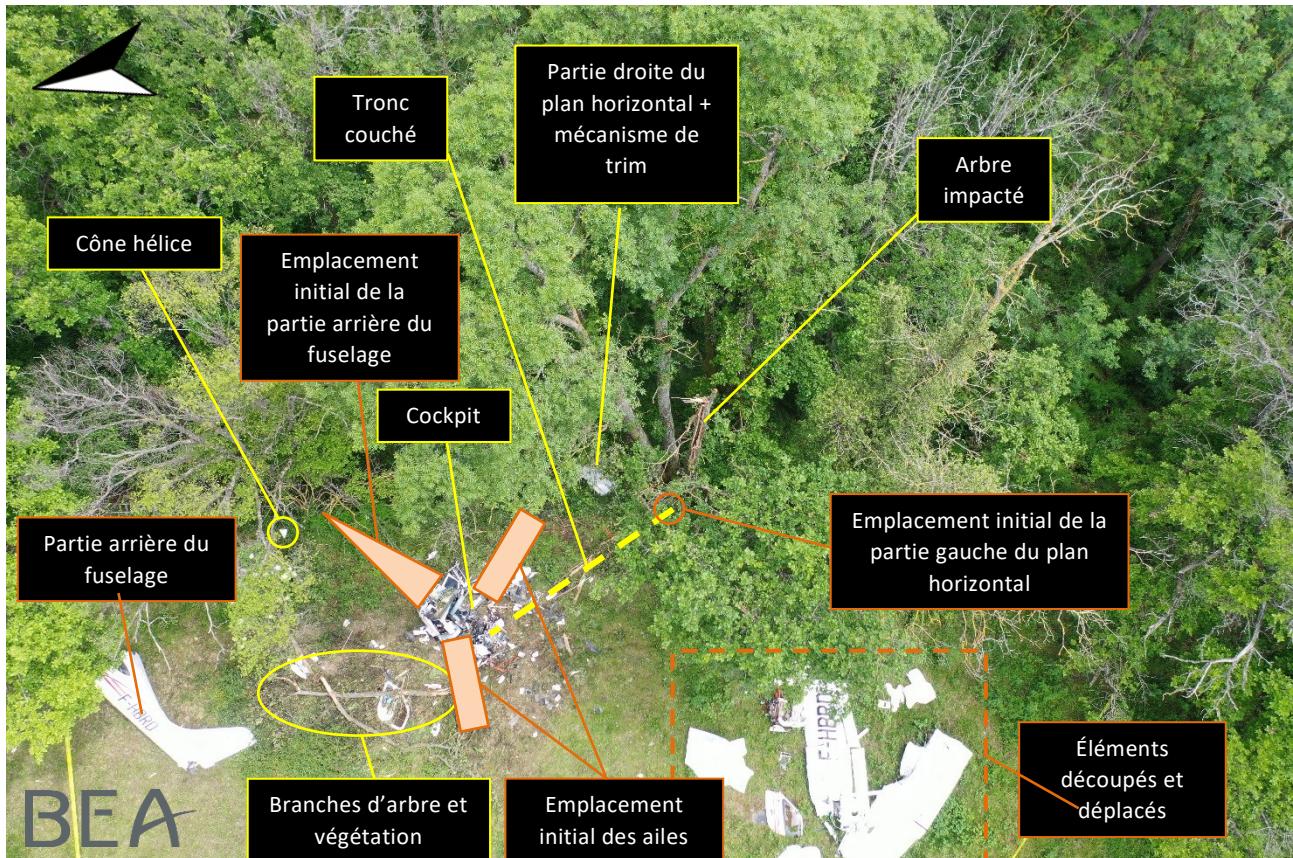
L'épave repose en bordure d'un champ, à la lisière d'un bosquet d'arbres à environ 940 m de l'extrémité sud de la piste de l'aérodrome de Lyon-Brindas, dans la direction 168°. L'épave est complète et regroupée. Les observations sur le site et l'épave montrent que l'aéronef a heurté un arbre avec le bord d'attaque de la partie gauche du plan horizontal, au niveau de l'emplanture de l'empennage. Cette collision a eu pour conséquence l'arrachement des deux demi-plans horizontaux. Il n'a pas été possible de déterminer l'attitude de l'aéronef avant l'impact avec l'arbre.

Figure 1 : vue aérienne du site (Source : drone du BEA, après déplacement des éléments par les secours)

En orange, les éléments déplacés et leur position originale

En jaune, les éléments non déplacés
