**Incident** de l'EMBRAER ERJ170  
immatriculé **F-HBXI**  
exploité par HOP!  
le samedi 11 mai 2024  
sur l'aéroport de Toulouse – Blagnac (31)

## Atterrissage avec une indication de train d'atterrissage gauche non verrouillé

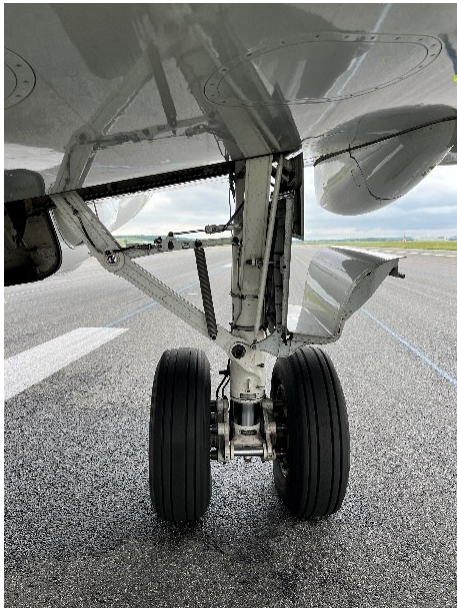
- la contrefiche d'actionnement du train principal gauche n'était pas alignée (voir **Figure 2** et **Figure 3**)
- la contrefiche de verrouillage était désolidarisée de la jambe de train (voir **Figure 4** et **Figure 5**).

*Figure 2 : train principal gauche du F-HBXI après l'atterrissage, vue de l'avant vers l'arrière  
(Source : BEA)*

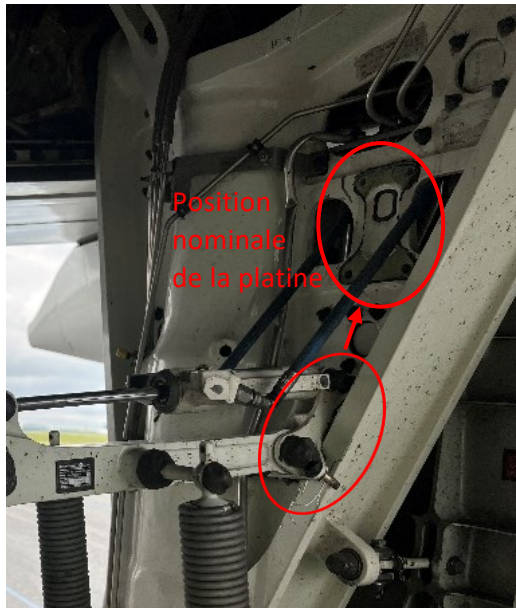
Figure 4 : platine de fixation désolidarisée de la jambe de train (Source : BEA)

La platine de fixation de la contrefiche de verrouillage n'était plus fixée au train d'atterrissage et s'est déplacée entraînant un décalage des capteurs de position de train (voir **Figure 6**). Ce décalage explique la non-détection par l'avion de la position « train verrouillé ».

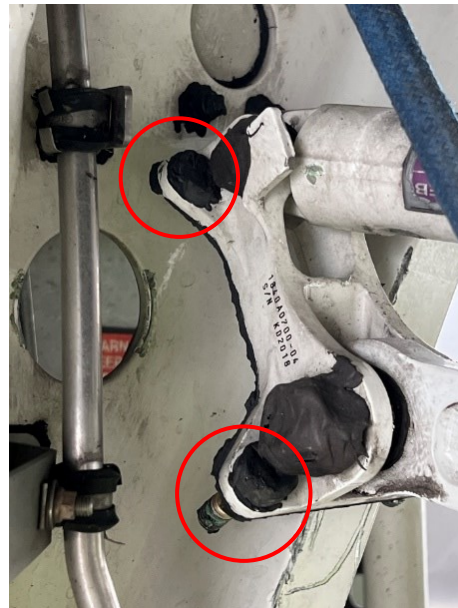
Les boulons, dont la fonction est de lier la platine de fixation de la contrefiche de verrouillage à la jambe de train, ont été retrouvés rompus ou incomplets (voir § 2.3.2).

Figure 5 : boulons de fixation de la platine retrouvés endommagés (Source : BEA)

Du mastic noir était présent sur toutes les têtes de vis et sur les écrous encore en place. Des traces de mastic étaient visibles dans les filetages des vis où les écrous manquaient. Un produit de couleur verte a été observé dans certains filets des vis en position basse. Les fragments des goupilles encore en place montrent des signes de cisaillement.

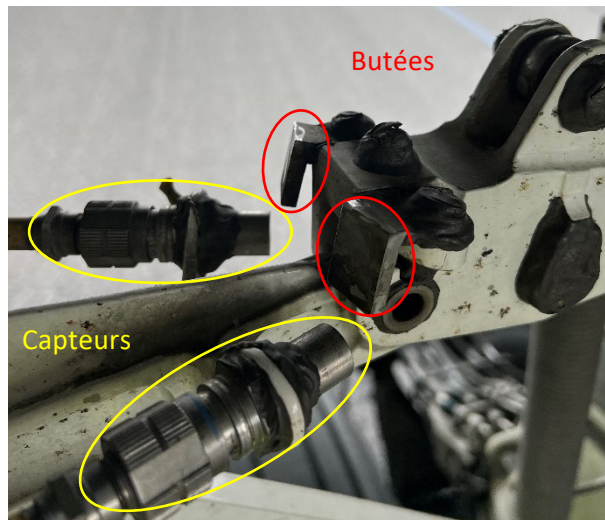
Figure 6 : capteur de position décalé (Source : BEA)

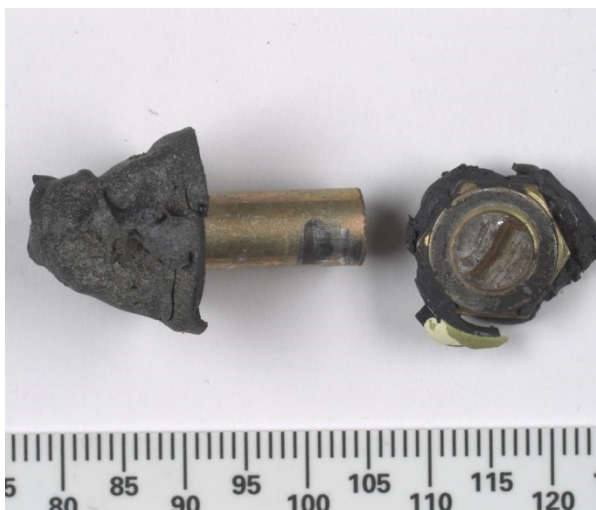
- position arrière haut (voir **Figure 8**) : la vis était rompue sans déformation ; tous les composants ont été récupérés ;
- position avant haut (voir **Figure 9**) : la vis était rompue et fléchiée ; la rondelle était manquante ;
- position arrière bas (voir **Figure 10** et **Figure 11**) : la vis était en bon état, la rondelle et l'écrou étaient manquants ; un fragment de la goupille fendue était encore en place dans la vis. Un débris métallique était coincé dans le filetage de la vis ;
- position avant bas : la vis était en bon état, la rondelle et l'écrou étaient manquants ; un fragment de la goupille fendue était encore en place dans la vis. Un débris métallique était coincé dans le filetage de la vis.

Figure 8 : boulon en position arrière haute  
(Source : BEA)

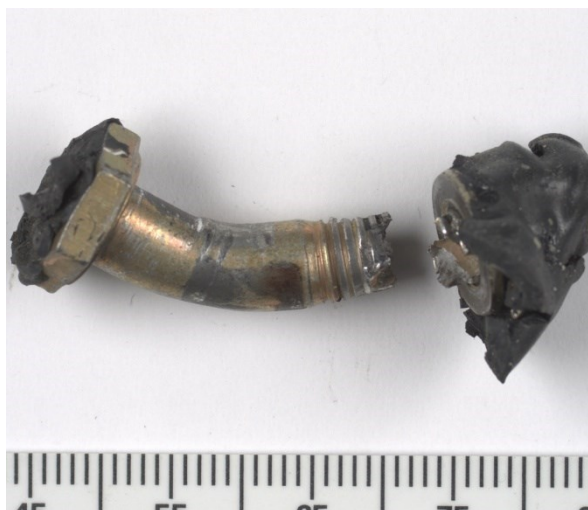
Figure 9 : boulon en position avant haute  
(Source : BEA)

La vis en position avant haute présentait les caractéristiques d'une rupture brutale, par surcharge en flexion.

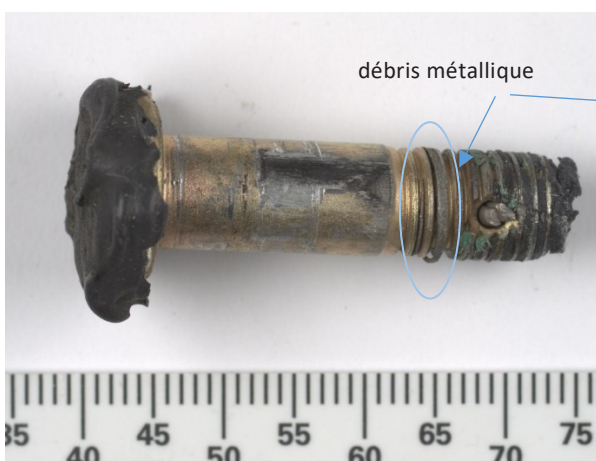
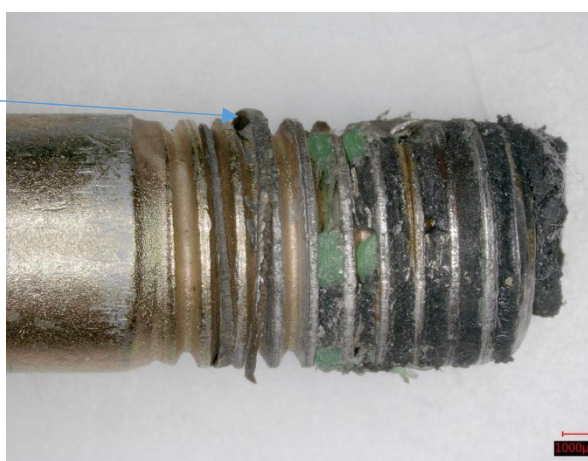
Figure 10 : vis en position arrière bas  
(Source : BEA)

Figure 11 : vis en position arrière bas –détail  
(Source : BEA)

Pour chacune des deux vis en position basse, la présence d'un débris métallique dans un filet, d'un fragment de goupille dans l'alésage de la vis, ainsi que du produit vert dans plusieurs filets, indique que des écrous de type MS17826 étaient en place sur ces vis.

Il est très probable que les écrous des deux vis situées en position basse, mal dimensionnés, ont été endommagés lors de l'application du couple pendant leur installation et se sont ensuite arrachés<sup>7</sup>. Le boulon avant situé en position haute s'est alors fissuré progressivement en fatigue, jusqu'à rompre. La platine n'étant alors plus maintenue que par le boulon arrière, celui-ci s'est rompu brutalement par surcharge.

À la suite de l'incident, Embraer a émis un *Alert Service Bulletin* (Alert SB170-32-A094) obligatoire afin d'inspecter tous les trains d'atterrissage de la flotte. Fin 2024, l'intégralité de la flotte avait été inspectée avec le résultat suivant : environ 180 écrous remplacés par des modèles de type MS14145.

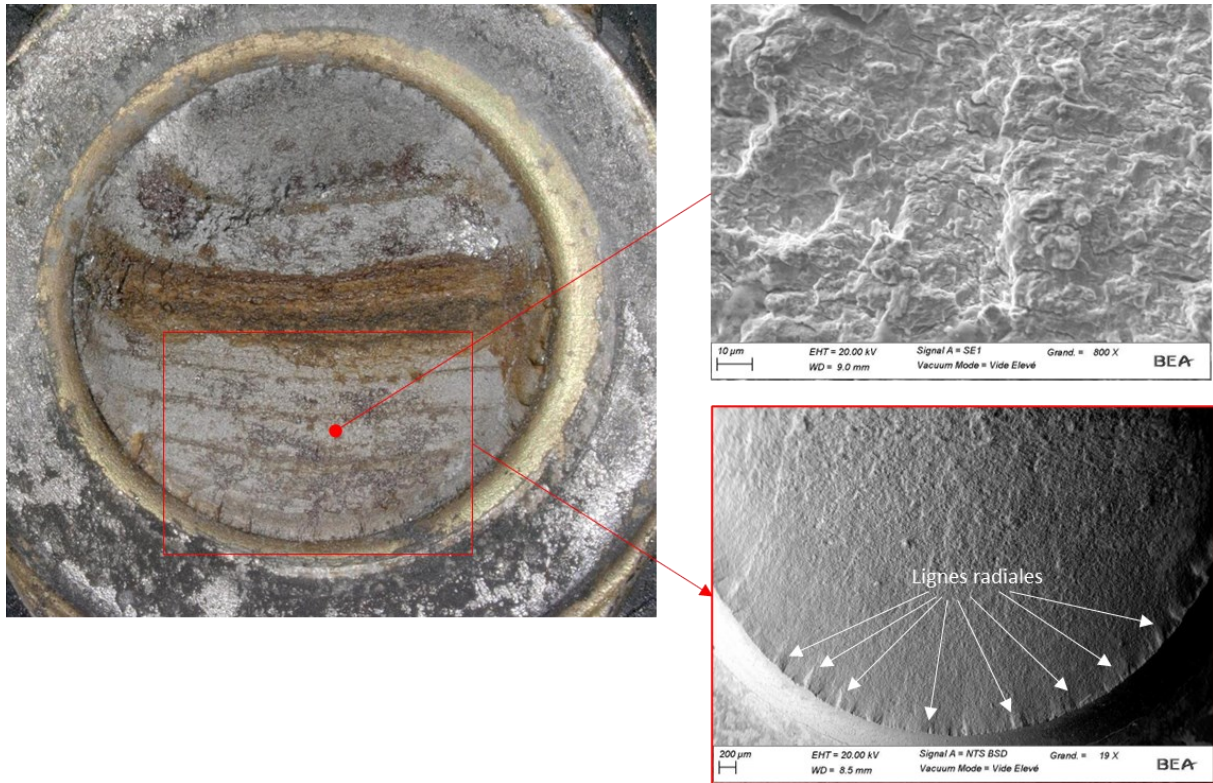
Un examen au microscope électronique à balayage (MEB) a été effectué sur la surface de rupture de la vis en position arrière haute. La présence de microstries a pu être mise en évidence, caractéristique d'un processus de fissuration en fatigue sous des efforts répétés de traction. De multiples fissures se sont amorcées en surface sur le flanc de la vis, comme en témoigne la présence de lignes radiales. Le matériau était conforme à la nuance attendue pour ce type de vis.

Figure 12 : vue au MEB de la surface de rupture de la vis en position arrière haute (Source : BEA)

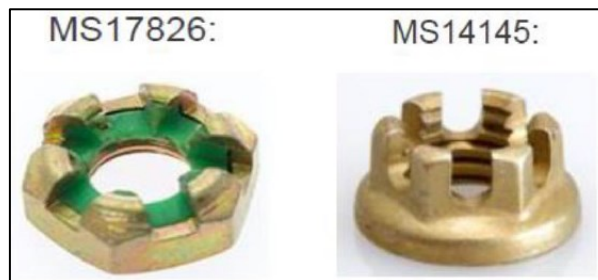
Le couple de serrage maximal supporté par ce type d'écrou est de 8 Nm. L'instruction de serrage dans la documentation de Liebherr était de 22 à 25 Nm.

Figure 13 : écrous de serrage autorisés selon la documentation Liebherr (pré SB 170-32-0089).  
(Source : BEA)

- l'utilisation d'écrous, préconisés par le constructeur, qui n'étaient pas dimensionnés pour supporter les valeurs de serrage indiquées dans la documentation.
