## Incident grave

survenu à l'avion EMBRAER - ERJ170 immatriculé **F-HBXX**  
et l'avion AIRBUS - A320 immatriculé **OO-SNE**  
le 21 octobre 2020  
à Paris-Charles de Gaulle (95)

## Alarme Windshear en approche finale, déviation de trajectoire lors de l'approche interrompue, rapprochement anormal avec un avion au décollage sur piste parallèle, avis de résolution TCAS

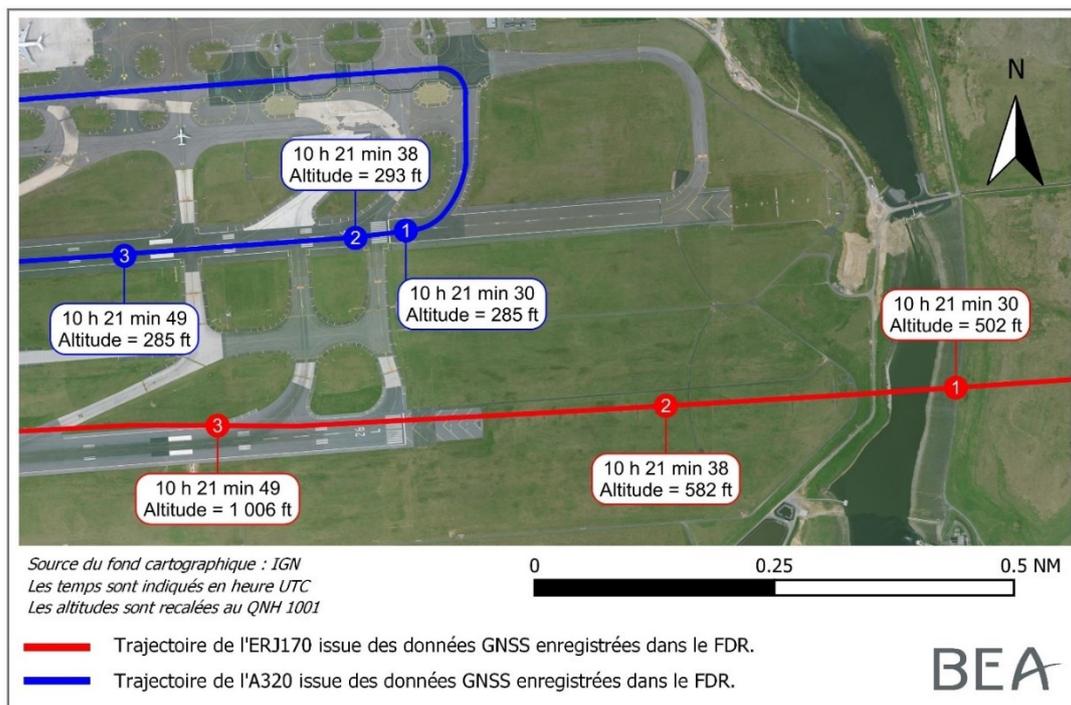
À 10 h 21 min 38, l'alarme *Windshear* s'arrête huit secondes après son activation alors que l'avion passe 580 ft<sup>2</sup> en montée (point ②).

À 10 h 21 min 49, onze secondes après la fin de l'alarme *Windshear*, le PM annonce « fin de windshear » (point ③).

Figure 1 : trajectoires de l'ERJ170 (rouge) et de l'A320 (bleue)

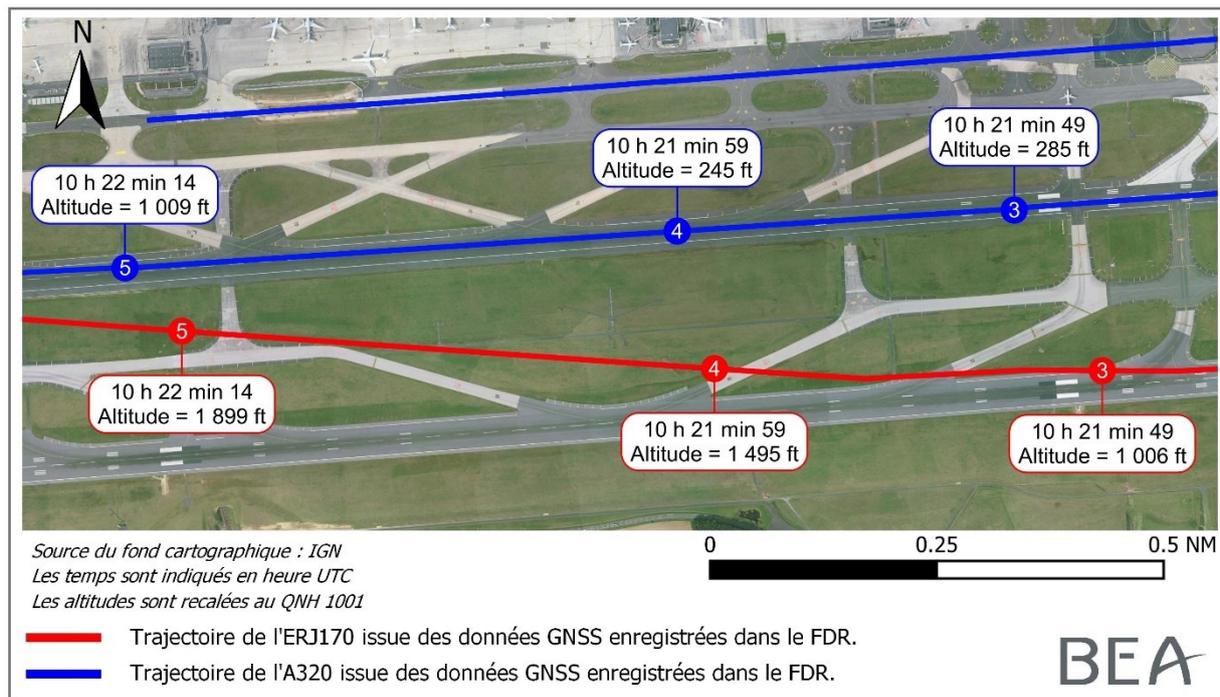
Sous l'influence du vent se renforçant avec l'altitude et des évolutions en vitesse de l'ERJ170 pendant la manœuvre, la trajectoire dévie vers la droite et se rapproche de la piste 26R.

Figure 2 : trajectoires de l'ERJ170 (rouge) et de l'A320 (bleue)

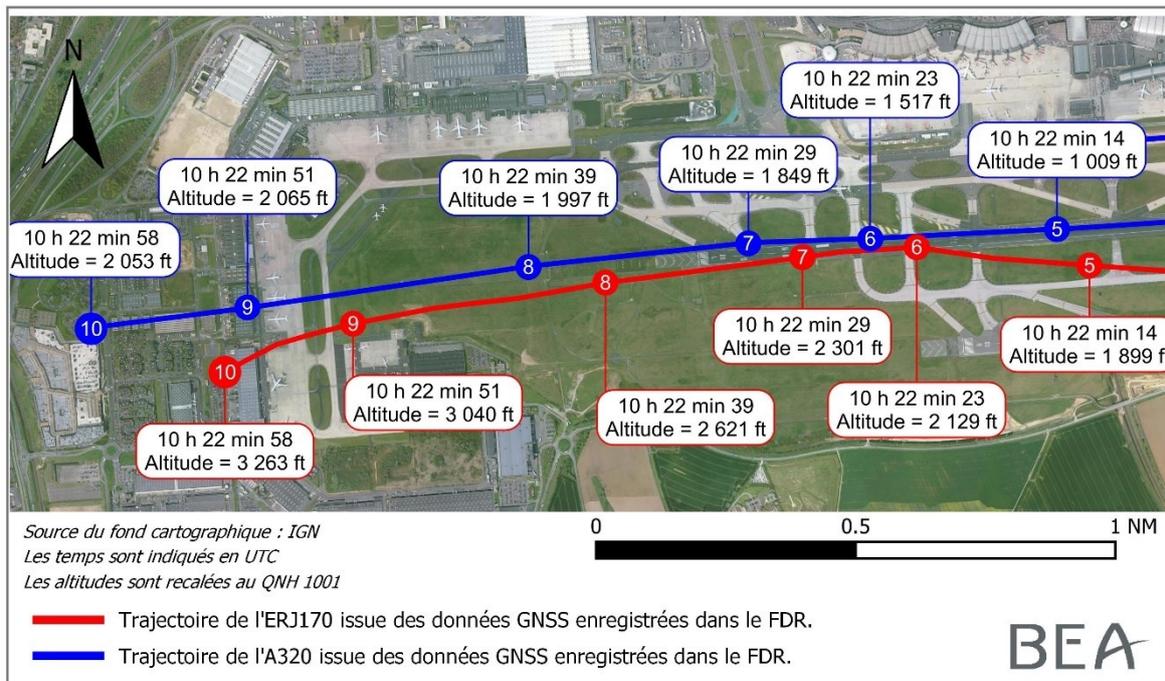
Au même moment, l'alerte STCA de la visualisation radar du contrôleur s'arrête (point 9).

Quelques secondes plus tard, l'avis de résolution de trafic s'arrête à bord de l'A320 (point 10). L'équipage n'informe pas le contrôleur de la fin de cette alarme.

Figure 3 : trajectoires de l'ERJ170 (rouge) et de l'A320 (bleue)

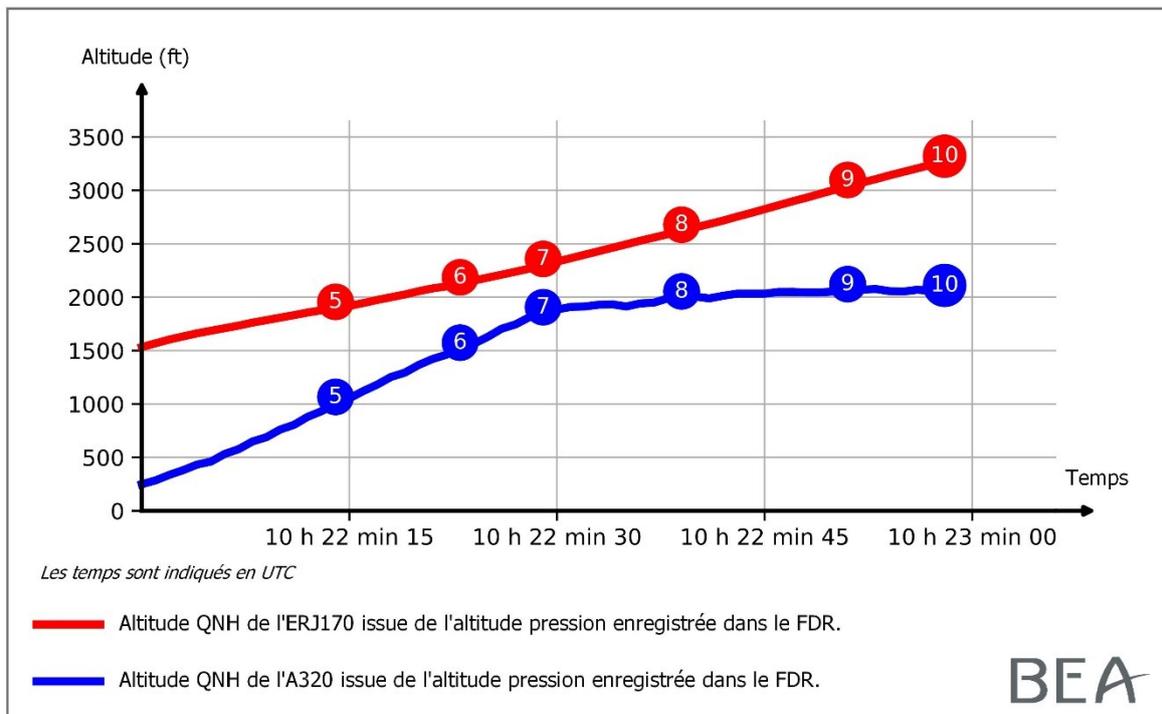
Figure 4 : séparation verticale entre l'ERJ170 (rouge) et l'A320 (bleue)  
 (Le graphe ne représente pas la séparation horizontale des deux avions)

La séparation minimale<sup>3</sup> entre les deux avions au cours de l'incident atteint 0,09 NM latéralement et 460 ft verticalement (point 7).

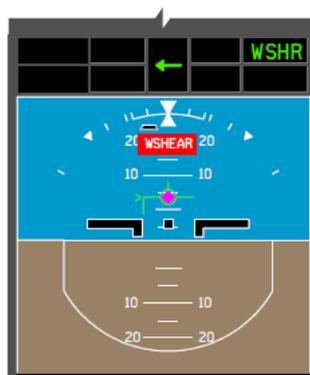
Figure 5 : affichage de l'alarme *Windshear* et du mode FMA associé sur ERJ170  
(Source : Embraer)

Lorsqu'une alarme *Windshear* se déclenche, elle est maintenue pendant une durée de huit secondes après la fin de détection des conditions du cisaillement.

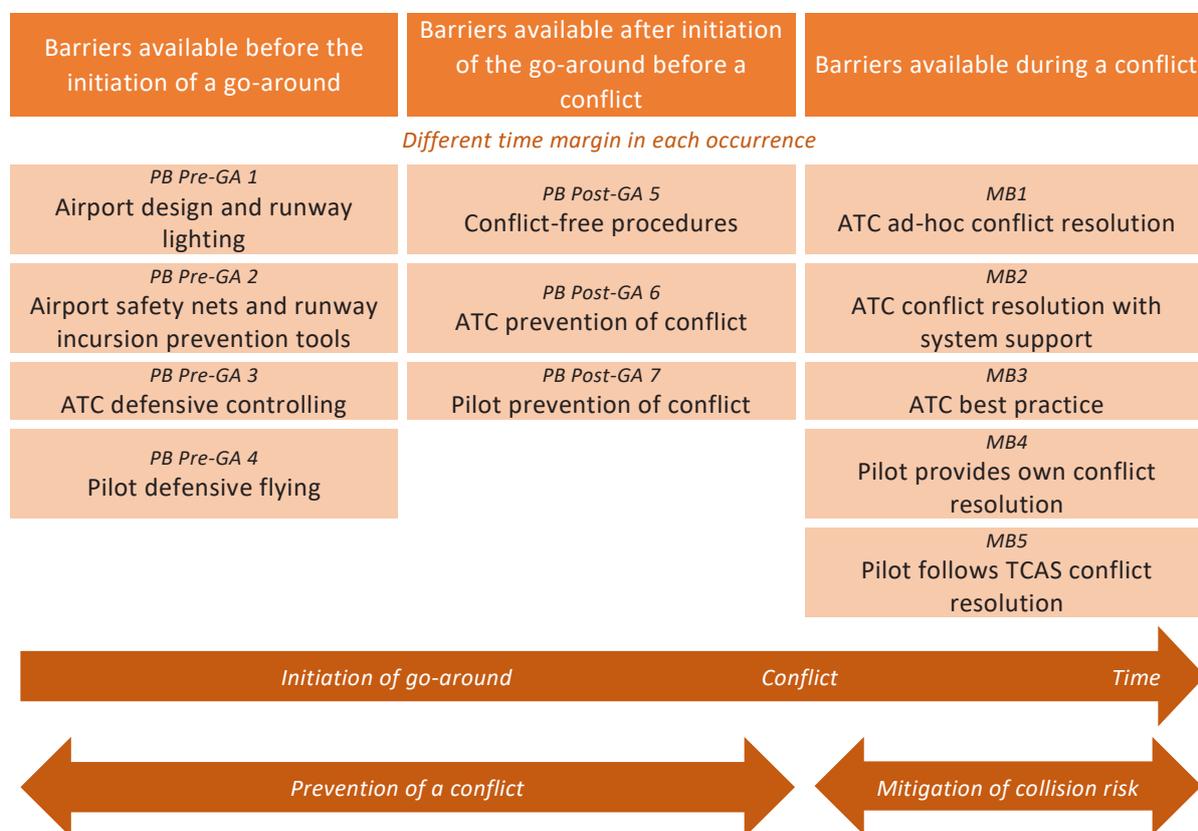
Cette étude identifie de manière systématique les mesures de prévention du conflit (PB, *preventive barriers*) avant (pre-GA) ou après (post-GA) la remise de gaz et les mesures d’atténuation du risque de collision lors de la survenue du conflit (MB, *mitigating barriers*), comme indiqué dans la *Figure 7* ci-dessous.

*Figure 7 - Ensemble des barrières de prévention et d’atténuation du risque de conflit en cas de remise de gaz à faible hauteur (adapté du document d’Eurocontrol)*

Il est possible d'ajouter, comme mode défensif de contrôle, l'application d'une séparation supplémentaire entre trafic au décollage et à l'approche lorsque les conditions météorologiques risquent de causer une augmentation des écarts par rapport aux trajectoires publiées, au point que la sécurité peut être compromise. Cette barrière préventive est dans le même esprit que la recommandation de l'OACI et de l'AESA de suspendre les approches parallèles dans de telles conditions (voir § 2.5.1.4).
