**Accident** de l'ELIXIR  
immatriculé **F-HCDN**  
le vendredi 2 mai 2025  
sur l'aérodrome Amboise - Dierre (37)

<b>Heure</b>	Vers 11 h 40 <sup>1</sup>
<b>Exploitant</b>	Aéroclub des Navigants
<b>Nature du vol</b>	Navigation
<b>Personnes à bord</b>	Pilote, passager
<b>Conséquences et dommages</b>	Pilote blessé, avion fortement endommagé

**Sortie latérale de piste lors d'un atterrissage d'urgence,  
rupture de la fourche du train d'atterrissage avant,  
basculement sur le dos**

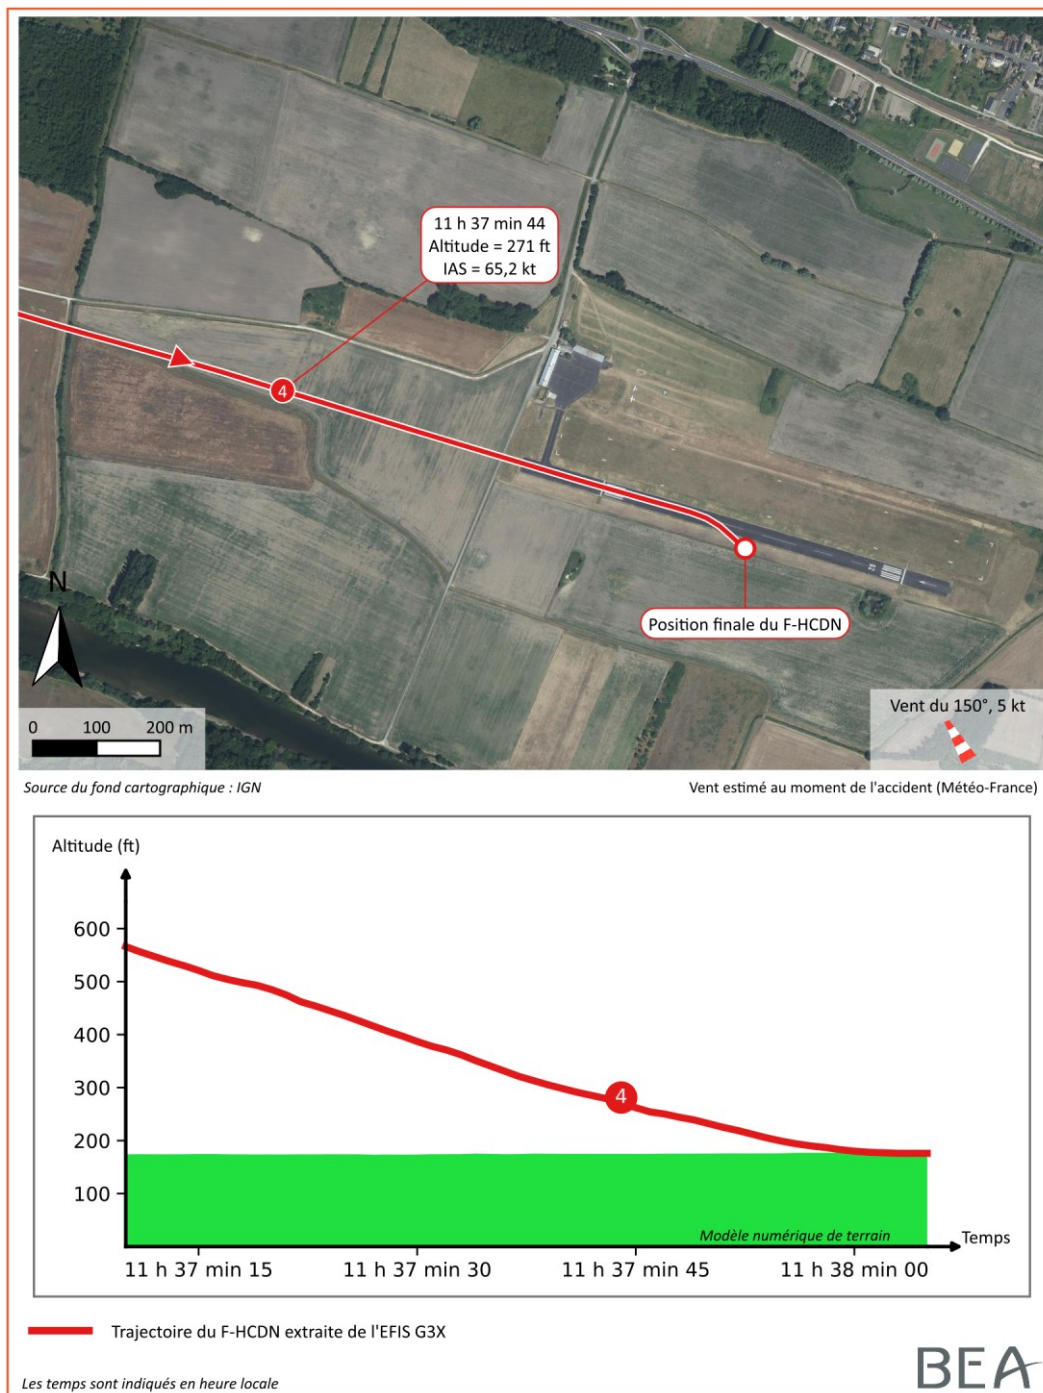
Figure 2 : finale de l'approche piste 10

Au début de la piste 10, soit à 130 m du seuil, la vitesse diminue vers 60 kt. Après l'arrondi, la vitesse diminue vers 55 kt. Au toucher, l'avion rebondit, fait une embardée vers la droite puis sort latéralement de piste. La fourche du train avant se rompt au passage d'une ornière, dans l'herbe. L'avion se retourne sur le dos et s'immobilise dans la bande enherbée à droite de la piste. Les occupants ne parviennent pas à évacuer l'avion. Des témoins présents sur l'aérodrome réussissent à briser la verrière du F-HCDN au moyen d'un marteau brise-verrière pris dans un de leurs avions, puis les aident à évacuer.

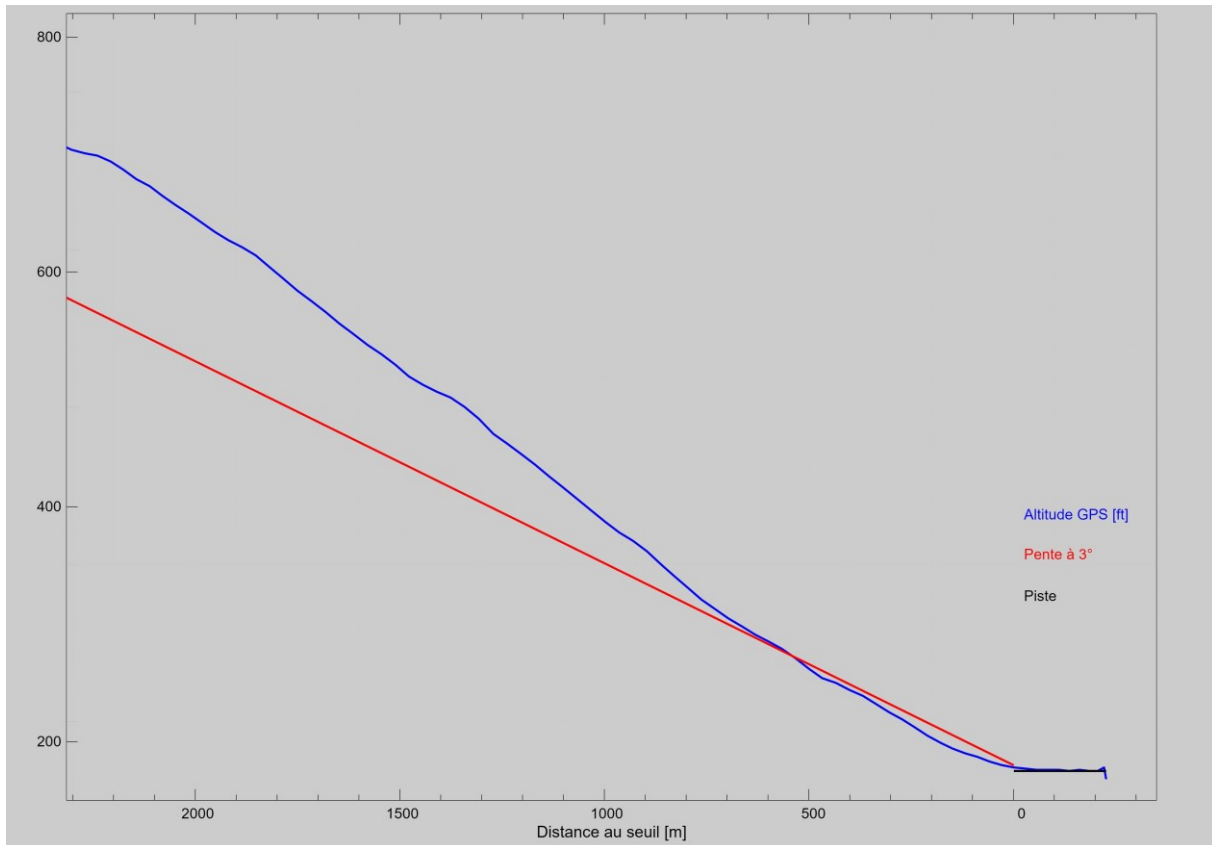
Figure 3 : plan de descente du F-HCDN comparé au plan de descente nominal (Source : BEA)

Les données enregistrées montrent que le plan de descente du F-HCDN était d’environ 4°, soit supérieur au plan standard. Le compensateur de profondeur était réglé à 39 % à piquer.

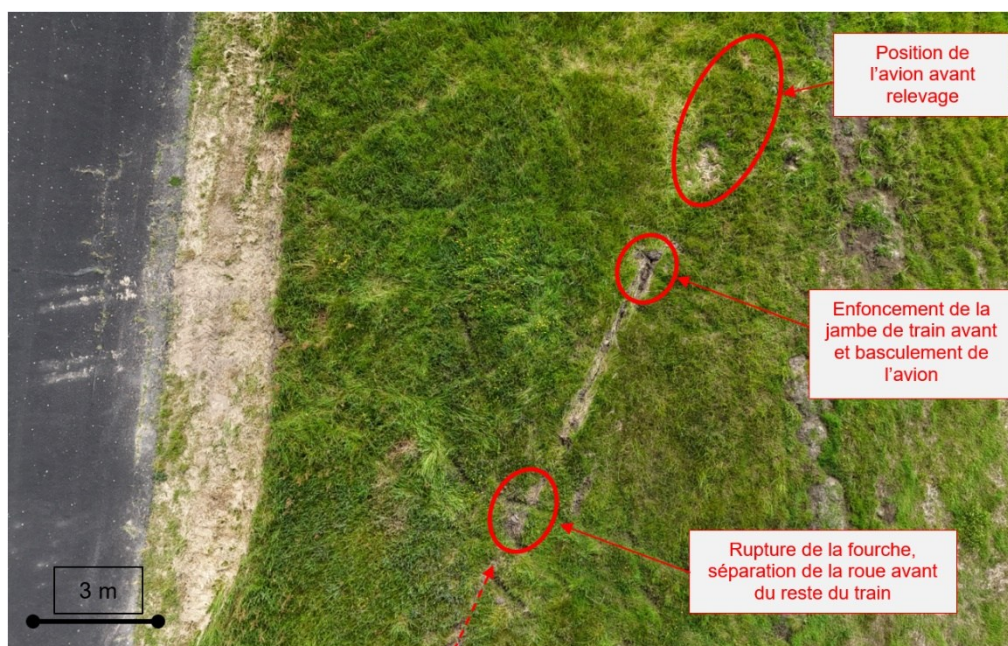
Figure 5 : vue aérienne du site de l'accident (Source : BEA)

L'avion accidenté a été déplacé et stocké dans un hangar avant le déplacement du BEA sur site. Néanmoins, les traces visibles sur la piste et dans l'herbe ont pu être examinées. Elles témoignent d'un dérapage à droite établi de l'avion, jusqu'à sa sortie latérale de piste environ 85 m après le seuil de la piste 10 revêtue.

Des ornières ont été observées dans l'herbe, dues au passage d'un engin agricole.

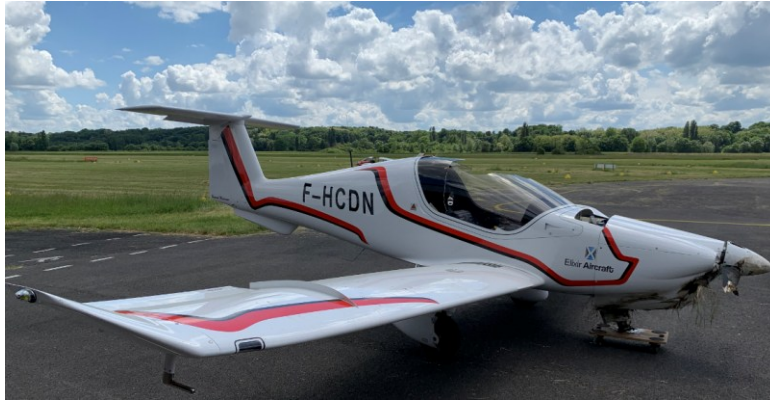
Figure 6 : vue générale de l'avion après son déplacement (Source : BEA)

Les endommagements observés sur l'empennage, l'hélice et son cône, le capot moteur et les saumons d'ailes sont cohérents avec la séquence de basculement sur le dos de l'avion par l'avant.

Le train avant est rompu au droit de la liaison entre la jambe mobile et la fourche. Une partie de la fourche est toujours solidaire de la roue avant, retrouvée dans l'herbe, en amont de la position finale de l'épave.

Les examens réalisés sur l'épave en présence du constructeur ont révélé une absence de graissage des jambes du train avant, à l'origine d'un frottement important susceptible d'affecter le comportement d'amortissement du train dans des conditions d'utilisation anormales.

Lors de la production du F-HCDN, la jambe fixe du train avant devait faire l'objet d'un graissage complet. Toutefois, au regard de l'absence totale de graisse constatée lors de l'examen, cette opération n'a vraisemblablement pas été réalisée.

Elixir Aircraft a modifié les Fiches d'Instruction de Production (FIP) pour insister sur l'importance du graissage.

Par ailleurs, dans le cadre d'une étude globale du train d'atterrissage avant, Elixir Aircraft évalue la mise en place d'un nouveau point de graissage permettant de réaliser cette opération sans nécessiter le démontage du train.

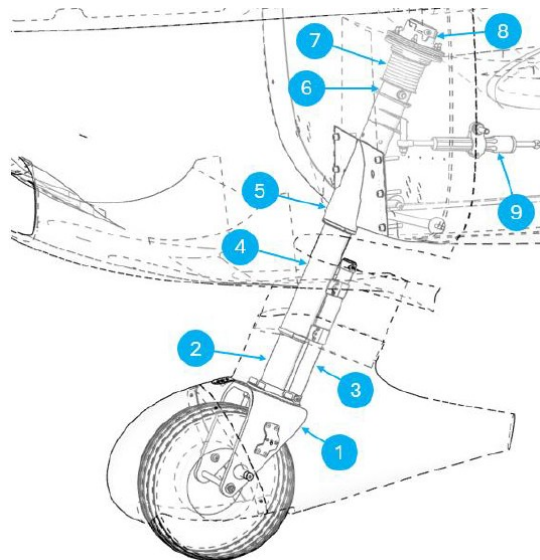
Figure 7 : train d'atterrissage avant (Source : Elixir Aircraft)

La fourche (voir **Figure 7**, point ①) relie la roue avant à la jambe mobile (point ②) et au compas (point ③) qui assure l'alignement de la roue avant avec la jambe fixe. La jambe mobile coulisse dans la jambe fixe (point ④), dont l'intérieur est graissé. La jambe fixe peut également coulisser dans la platine de fixation (point ⑤), pièce assurant la jonction du train au fuselage. La fonction d'amortissement du train avant est assurée par la compression de blocs polymères entre le bas de la jambe mobile et l'extrémité de la jambe fixe.

Au sol, le train est orientable via les palonniers, tandis qu'un système de bague de verrouillage (point ⑧) et de ressort axial (point ⑦) assure son verrouillage automatique dans l'axe dès le décollage. Un vérin hydraulique (point ⑨) complète l'ensemble pour prévenir le phénomène de « shimmy ».

- nouvelle fourche de train avant en aluminium pour remplacer la fourche actuelle en composite ;
- installation à bord d'un marteau brise-verrière accessible par chaque occupant.

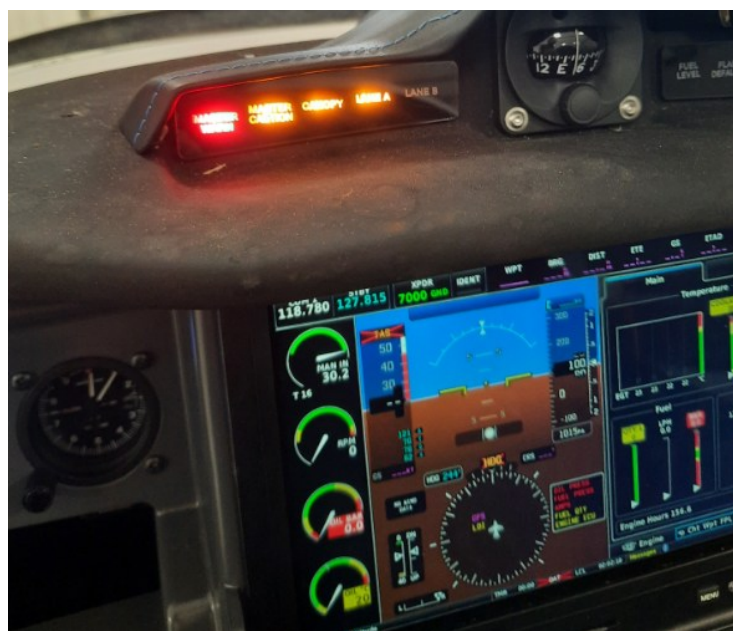
Figure 8 : panneau des voyants d'alerte du F-HCDN (Source : BEA)

Au centre du tableau de bord, au-dessus du MFD, un panneau d'alertes comporte le voyant rouge « MASTER WARN » et les voyants ambrés « MASTER CAUTION », « CANOPY », « LANE A » et « LANE B » (voir **Figure 8**).

Lorsqu'un des deux voyants ambrés « LANE A » ou « LANE B » s'allume fixe, le message **ENGINE ECU** s'affiche sur le MFD et le voyant ambré « MASTER CAUTION » s'allume.

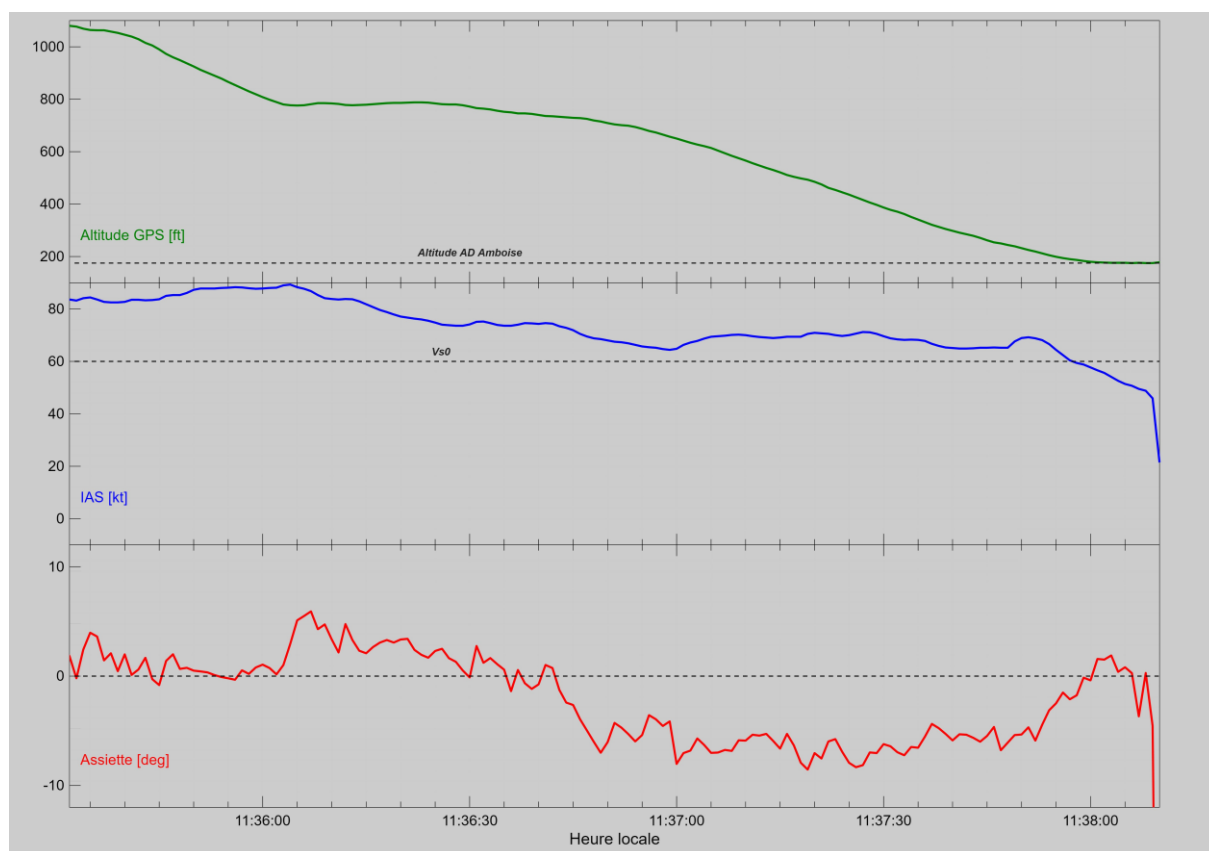
Figure 9 : paramètres d'altitude, de vitesse et d'assiette enregistrés lors de la finale

Les données enregistrées indiquent que l’avion avait une assiette négative en courte finale, jusqu’à atteindre l’altitude de l’aérodrome, puis l’assiette redevient positive. À ce moment-là, qui semble correspondre à l’arrondi, la vitesse indiquée est d’environ 58 kt.
