Accident survenu au LINDSTRAND 180A
immatriculé **F-HCMP**
le mardi 4 mars 2025
à Castelnaud-la-Chapelle (24)

Heure	Vers 17 h 15 ¹
Exploitant	JLJballoon (Montgolfières du Périgord)
Nature du vol	Transport commercial de passagers
Personnes à bord	Pilote et 7 passagers
Conséquences et dommages	Pilote grièvement blessé

Collision avec des arbres, lors de la croisière

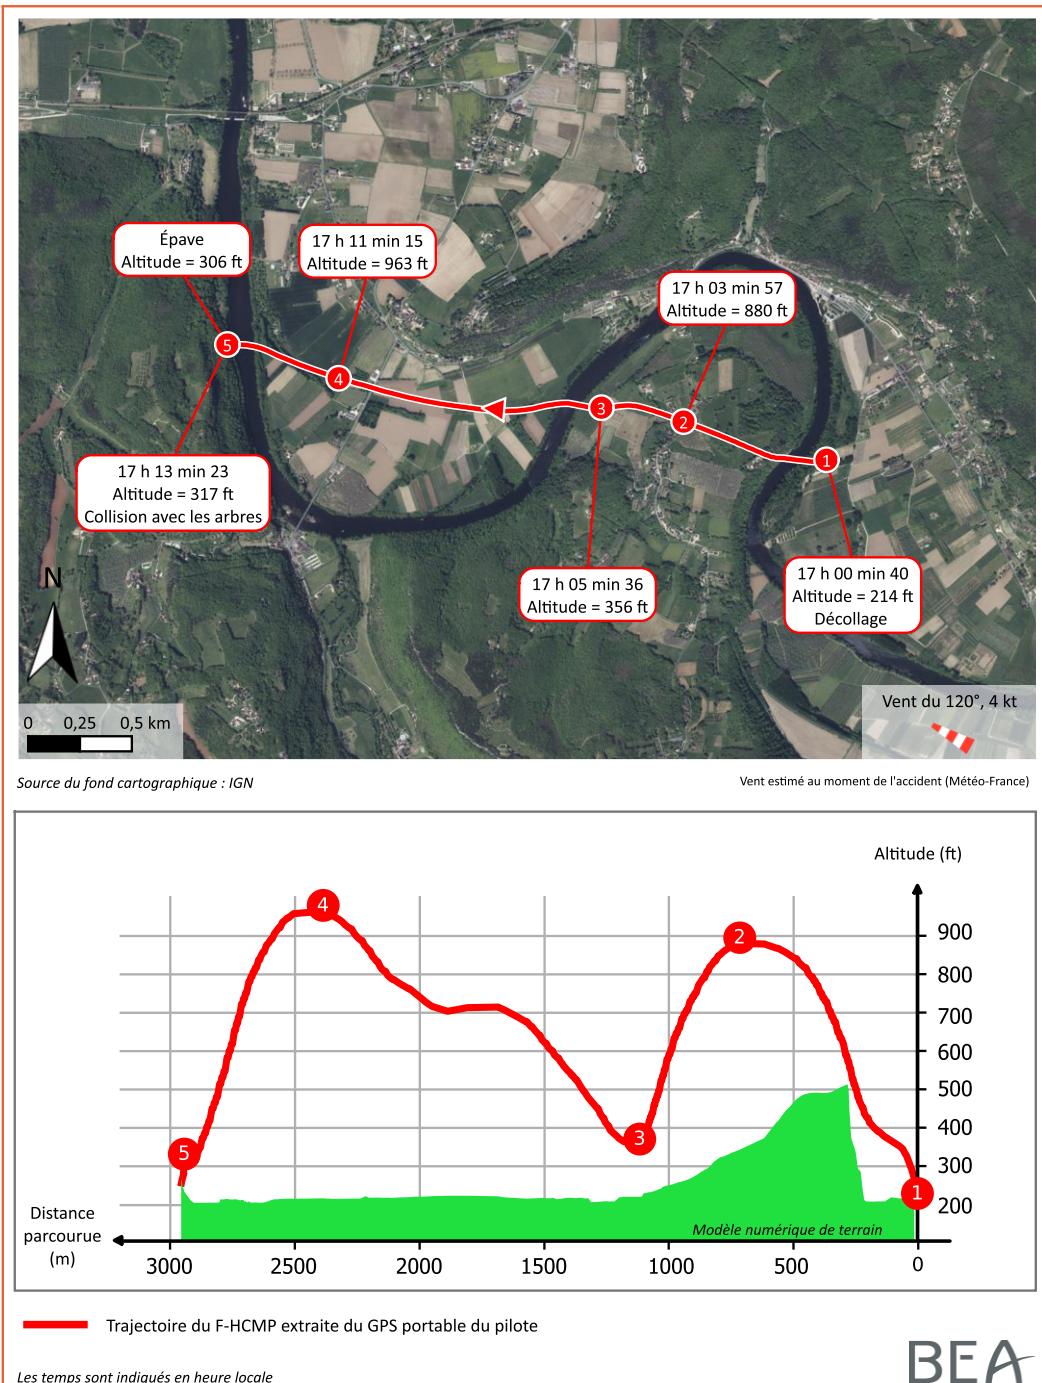
Le pilote, accompagné de sept passagers, décolle vers 17 h d'un site d'envol situé à La Roque-Gageac (24) (voir Figure 1, point ①). Le ballon se dirige vers l'ouest et monte jusqu'à une hauteur de 600 ft² environ (point ②). Le pilote descend jusqu'à environ 100 ft de hauteur pour survoler la Dordogne (point ③) puis reprend de la hauteur. À l'approche d'un second bras de la Dordogne, face à une falaise, il descend à nouveau. Puis le pilote remet en marche les brûleurs pour franchir la falaise. Le ballon tarde à reprendre de la hauteur et l'enveloppe accroche des arbres (point ⑤). La nacelle s'immobilise sur un talus, à flanc de falaise. Le pilote ferme les réservoirs, éteint les veilleuses, purge les circuits et ferme les vannes.

Figure 1. trajectoire du ballon (Source : BEA).
