Accident survenu entre l'hélicoptère AIRBUS HELICOPTERES
Dauphin EC155B1
immatriculé **F-HEGT**
et
l'avion NORD N1203 immatriculé **F-AYVV**
le jeudi 8 février 2024
à Cozy (73)

Collision en vol

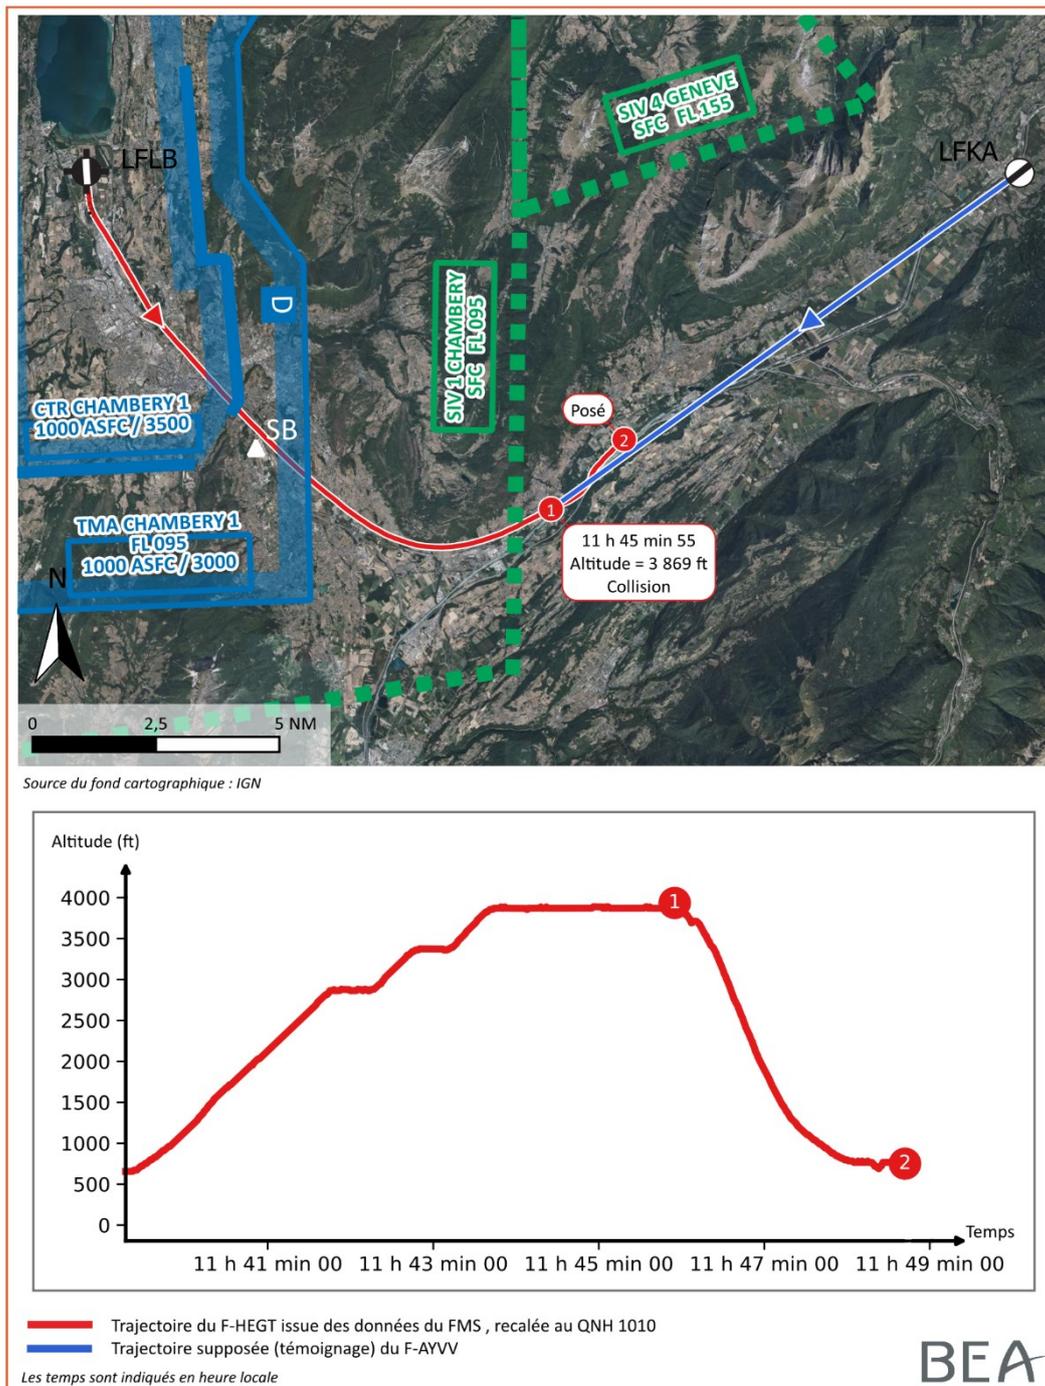
Figure 1 : trajectoires suivies par les deux aéronefs

À 11 h 45 min 55, les extrémités des pales du rotor principal de l'hélicoptère touchent le carénage gauche de l'avion et coupent une partie de l'aile gauche au niveau de l'emplanture, entre le bord d'attaque et le longeron principal (voir **Figure 1**, point **1**).

Le pilote de l'hélicoptère commence une descente d'urgence en réduisant la vitesse vers 80 kt. Pendant la recherche d'une zone dégagée pour atterrir, il transmet par radio un message de détresse puis active la balise de détresse. Il atterrit dans un champ moins de trois minutes plus tard (point **2**).

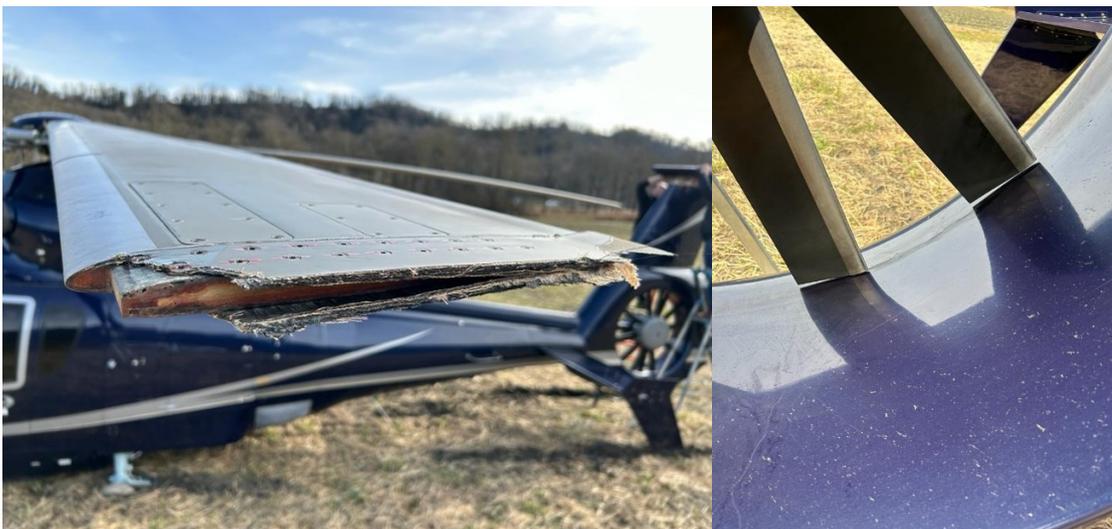
Figure 2 : dommages sur l'hélicoptère (Source : BEA)

Le pilote de l'hélicoptère a atterri dans un champ à proximité du lieu de la collision en vol. L'hélicoptère repose sur ses trains d'atterrissage. Lors de l'atterrissage, les trains se sont enfoncés d'une dizaine de centimètres dans le sol meuble. La quille sous le fenestron a été également légèrement enfoncée dans le sol.

Les dégâts constatés sont limités :

- au niveau du saumon de deux des cinq pales en raison du contact avec l'aile de l'avion pendant la manœuvre d'évitement, ainsi qu'une encoche sur le bord de fuite d'une des pales ;
- au niveau du carénage du fenestron qui comporte des traces de frottement des pales probablement survenues lors de l'atterrissage et du contact de la quille avec le sol.

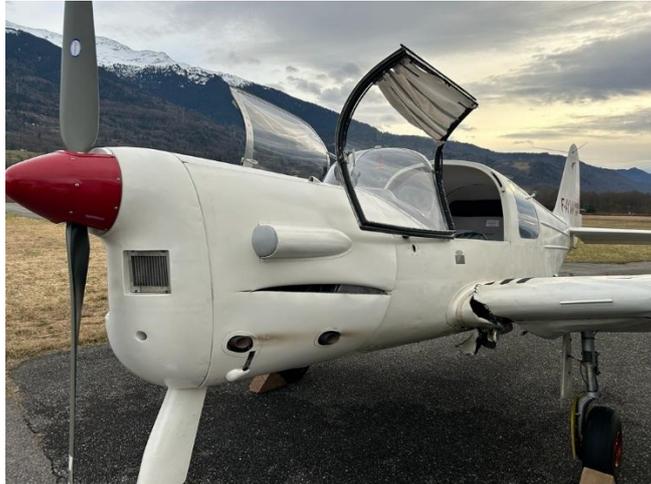
Figure 3 : photo de l'avion et localisation des dommages
(Source : BEA)

Les dommages constatés sur l'avion sont localisés sur le côté gauche à proximité de l'emplanture de l'aile. Le capot moteur présente une entaille sur le côté gauche. L'aile gauche a également été entaillée depuis le bord d'attaque jusqu'au longeron qui n'a pas été endommagé.

Le réservoir d'aile gauche situé en avant du longeron a été déchiré. La bielle de commande de l'aileron gauche a été sectionnée. Cette rupture n'a pas occasionné de blocage de la chaîne de commande de gauchissement. Le pilote de l'avion disposait toujours de la capacité à virer.
