Incident grave survenu au MUDRY – CAP 232
immatriculé **F-HERA**
le mercredi 7 juin 2023
à Montluçon - Guéret (23)

Éclatement de la verrière lors d'évolutions de voltige

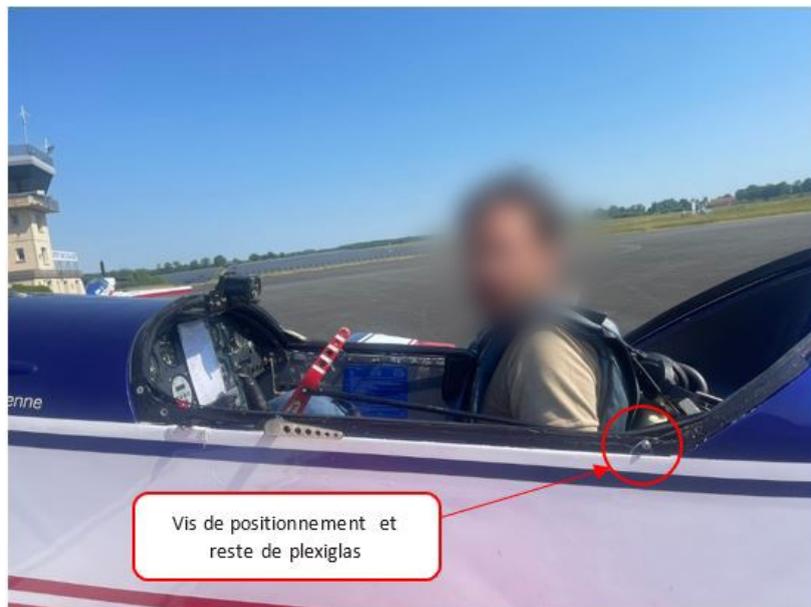
Quasiment toute la bulle de plexiglas s'est fragmentée lors de la mise en montée de l'avion. Une dizaine de morceaux ont été retrouvés au sol. Seuls deux morceaux de plexiglas sont restés solidaires du cadre autour de trois vis de positionnement restées vissées. Les cinq autres vis n'ont pas été retrouvées.

La cellule de l'avion n'a pas été endommagée par les éclats de plexiglas.

Figure 1 : photographie du F-HERA après l'événement (Source : pilote)

D'après l'examen visuel du cadre réalisé par le BEA, la colle utilisée pour assembler la bulle en plexiglas au cadre présente un aspect vieilli. L'analyse de faciès montre que la rupture entre le joint de colle et le plexiglas est de nature adhésive.

La perte quasi totale des propriétés de la colle de jointure entre la verrière et le cadre, non détectée, a abouti à une rupture adhésive. Lors d'un vol d'entraînement de voltige, la verrière s'est décollée du cadre et s'est brisée. Après une vérification rapide de l'efficacité des commandes et de l'état de la gouverne de profondeur, le pilote a effectué un circuit adapté et a atterri.
