**Accident** survenu à l'Issoire Aviation APM 30  
immatriculé **F-HFIK**  
le samedi 17 juin 2023  
à Pignans (83)

<b>Heure</b>	Vers 13 h <sup>1</sup>
<b>Exploitant</b>	Aéroclub du Var
<b>Nature du vol</b>	Vol local
<b>Personnes à bord</b>	Pilote et deux passagers
<b>Conséquences et dommages</b>	Pilote et passagers décédés, avion détruit
Erratum : Des modifications portant sur l'année de lâcher du pilote ont été apportées pages 3 et 4. La présente version, texte officiel de référence, annule et remplace la précédente (Décembre 2024).

## Décrochage dissymétrique, vrille, incendie post-impact

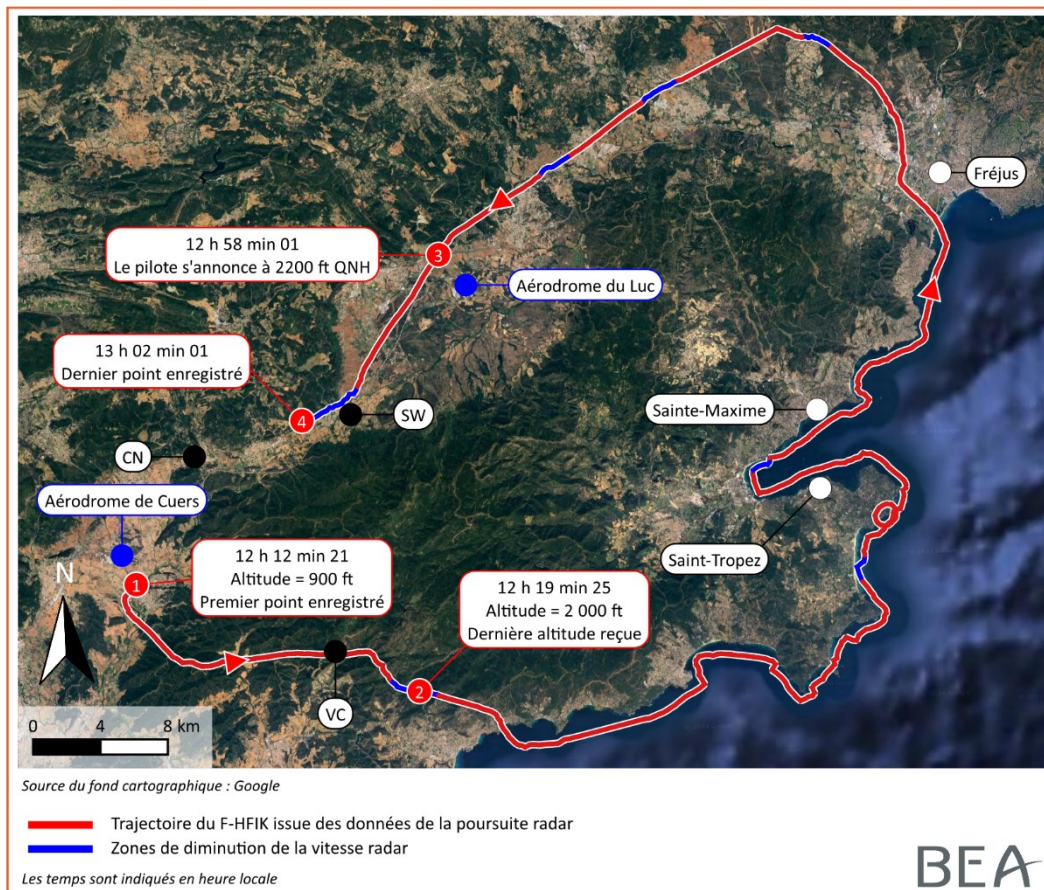
Figure 1 : trajectoire du F-HFIK issue des données de poursuite radar

- vol de l'accident du 17 juin 2023 : l'information d'altitude a été reçue par le système de traitement radar pendant les sept premières minutes du vol puis l'information d'altitude n'a plus été reçue pendant quarante-trois minutes jusqu'à l'accident (voir **Figure 1**).

L'analyse des données du radar secondaire du CRNA Sud Est au cours du vol met en évidence que la vitesse radar du F-HFIK (assimilée à la vitesse sol) a diminué six fois de manière similaire en vol à ce qui a été observé dans les secondes qui ont précédé l'accident (voir **Figure 1**).

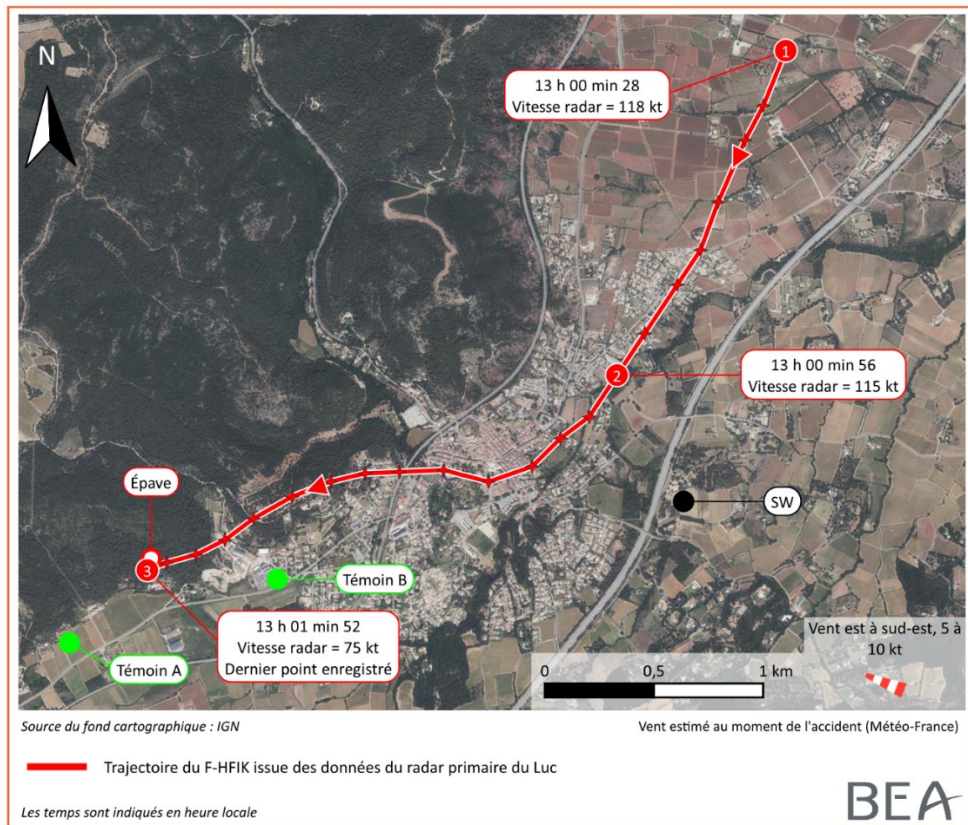
Figure 2 : trajectoire du F-HFIK

À 13 h 00 min 28 (voir **Figure 2** et **Figure 3**, point ①), l'avion poursuit sa route de manière rectiligne à vitesse horizontale constante de 118 kt. À 13 h 00 min 56 (point ②), sa route commence à virer à droite et la vitesse horizontale diminue<sup>4</sup> vers 88 kt. À 13 h 01 min 20, la route orientée vers l'ouest commence à virer vers la gauche alors que la vitesse horizontale continue de diminuer. À 13 h 01 min 52 (point ③), le dernier point radar enregistré se situe à proximité de l'endroit où l'épave a été retrouvée et la vitesse horizontale est de l'ordre de 70 kt.

Le témoin A (voir **Figure 2**), proche du lieu de l'accident, a vu l'avion évoluer en virage à droite et se déplacer de la gauche vers la droite<sup>7</sup>. Puis l'avion s'est incliné à gauche et est parti dans ce qui ressemblait à une vrille à gauche. Sa trajectoire était quasiment verticale, nez vers le bas et en rotation à gauche. Le témoin A rapporte que l'avion a réalisé au moins un tour complet de vrille.

Le témoin B (voir **Figure 2**) a observé l'avion se déplacer de la droite vers la gauche. Il estime qu'il a vu l'avion réaliser un virage incliné à gauche, son nez basculer légèrement vers le bas, verrière orientée vers le sol, puis le nez basculer complètement vers le bas, et enfin l'avion réaliser un tour sur lui-même autour de l'axe longitudinal avant de disparaître derrière un bâtiment. Pendant la descente, il a entendu un bruit similaire à celui que ferait le moteur si le pilote remettait beaucoup de gaz.

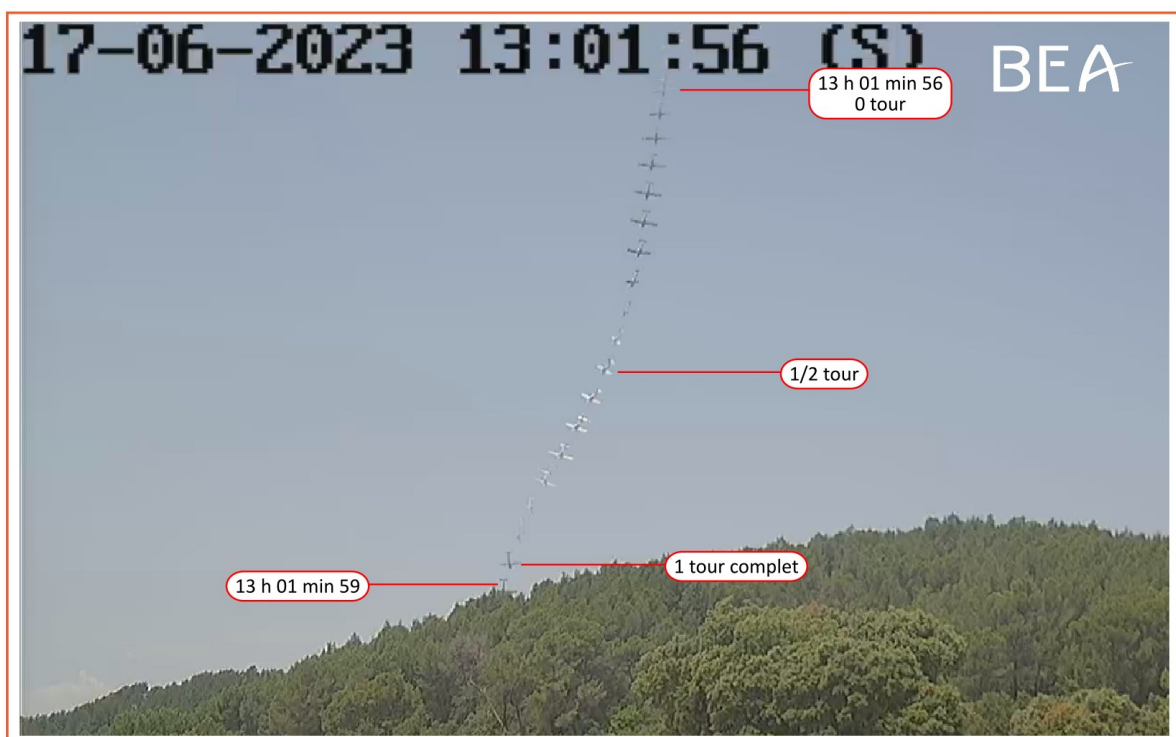
Figure 4 : photoséquence réalisée à partir d'une caméra de surveillance (Source : BEA)

De 13 h 01 min 55 à 13 h 02, une caméra de surveillance filme le dernier tour complet de ce qui s'apparente à une vrille jusqu'à la disparition de l'avion derrière les arbres (voir **Figure 4**).

Le taux de rotation moyen calculé à partir de la photoséquence est d'un tour en trois secondes. Il augmente en fin de séquence jusqu'à atteindre la valeur d'un tour en deux secondes.
