Accident survenu au TECNAM P2010
immatriculé **F-HFMO**
le lundi 31 mai 2021
à Tours - Val de Loire (37)

Perte de contrôle lors d'un exercice de panne moteur au décollage à basse hauteur, collision avec la piste, en instruction

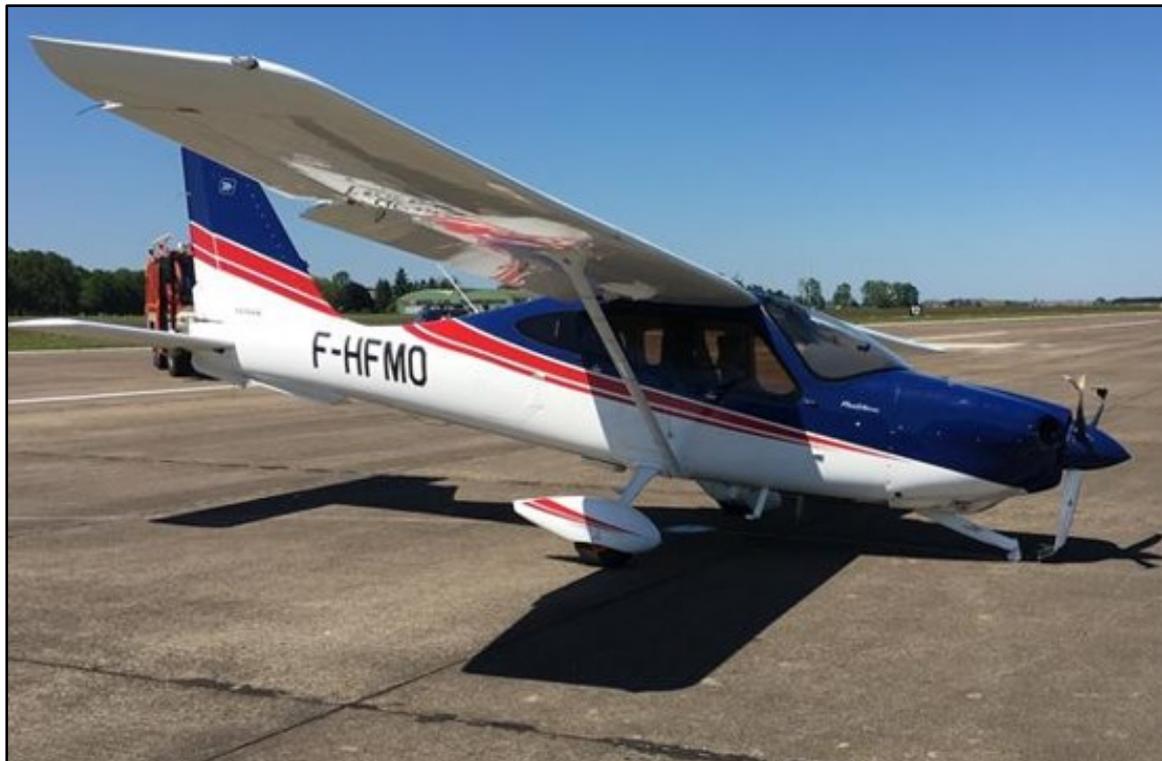
Le hauban gauche, le train principal gauche et le train avant s'affaissent. L'aile gauche entre en contact avec le sol. L'avion glisse sur la piste, pivote de 90 degrés sur la droite puis s'immobilise en bordure de piste. Les personnes à bord évacuent d'elles-mêmes l'avion accidenté.

Figure 1 : photo de l'avion accidenté

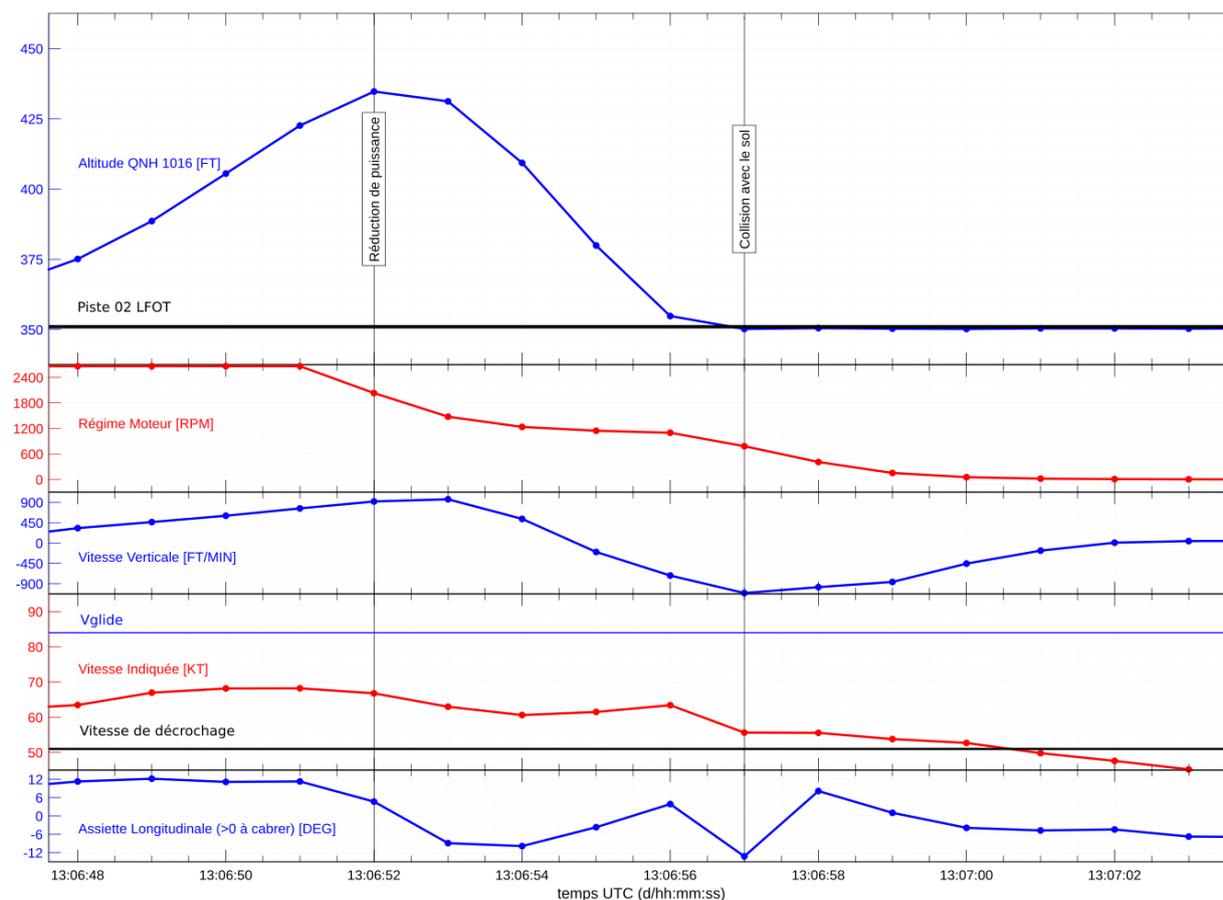
Figure 2 : paramètres enregistrés

- la réduction de puissance moteur, marquant le début de l'exercice de panne moteur au décollage, a été réalisée à une hauteur de 80 ft et une vitesse indiquée de 67 kt ;
- la collision avec la piste s'est produite entre cinq et six secondes après le début de l'exercice ;
- entre la réduction de puissance et la collision avec la piste, la vitesse indiquée a globalement diminué ;
- la vitesse indiquée est restée supérieure à la vitesse de décrochage en configuration décollage (52 kt) et inférieure à la vitesse de plané V_{glide} (84 kt) et à la vitesse de montée (86 kt).
