Incident grave survenu entre l'avion Cessna Citation 525 CJ
immatriculé **F-HGPG**
exploité par Valljet
et l'avion Embraer 170
immatriculé **F-HBXG**
exploité par HOP!
le 12 janvier 2022
en croisière au sud d'Auxerre (89)

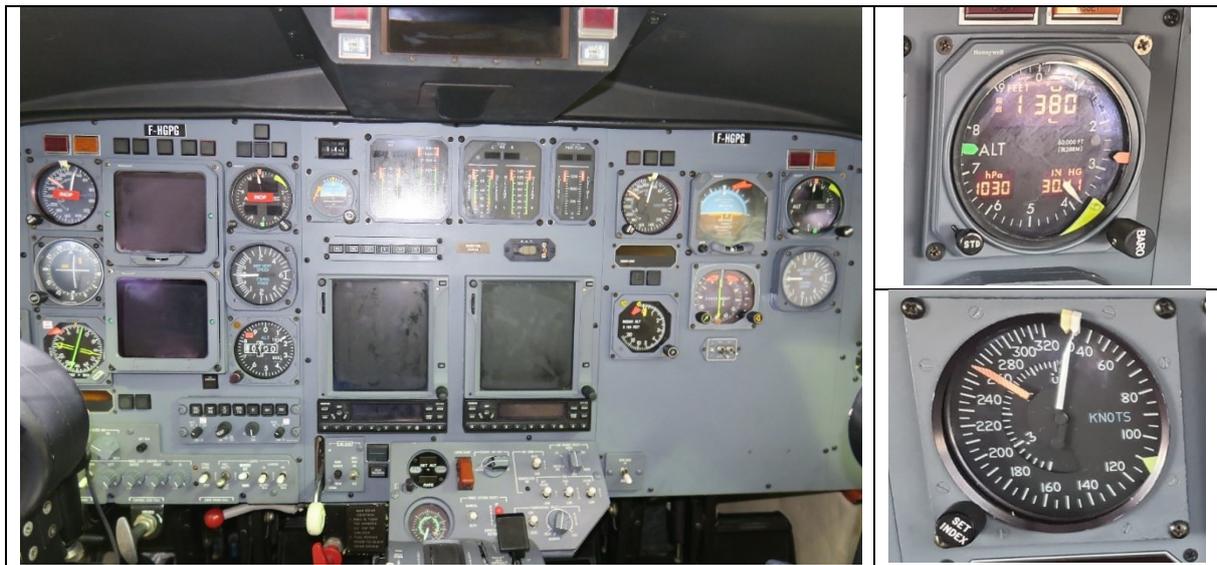
Figure 1 : photo planche de bord du F-HGPG / altimètre et anémomètre (Source : BEA)

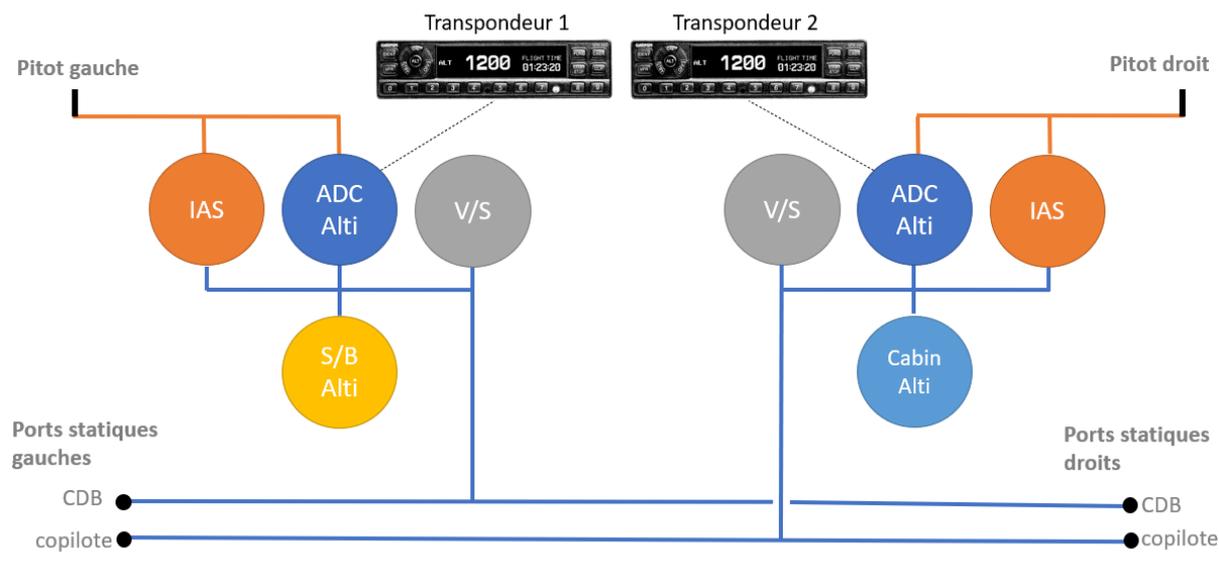
Figure 2 : schéma de principe des chaînes anémo-barométriques du F-HGPG (Source : BEA)

- la défaillance se situait probablement au niveau de la conduite souple entre la sonde Pitot et l'anémomètre de l'ensemble 1. Elle a pu prendre la forme d'une obstruction totale ou partielle en un point ;
- la cause de l'obstruction était très probablement d'ordre environnemental (eau liquide ou givre, qui aurait disparu lors de la descente).

La présence d'un point bas dans la conduite souple de la sonde Pitot gauche a pu créer des conditions propices à l'obstruction partielle ou totale.

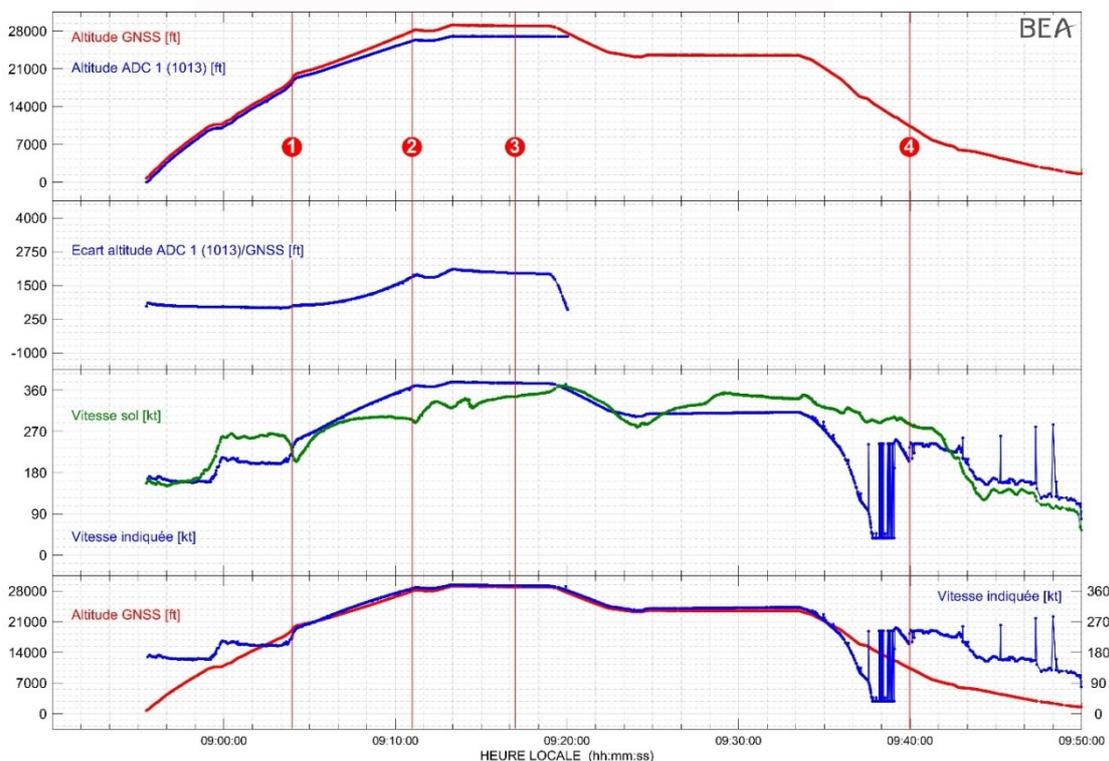
L'analyse des données ADS-B du vol, ainsi que des données radar transmises par le transpondeur 1 actif au cours du vol de l'incident grave, a mis en évidence que :

- dans la première partie du vol, en montée jusqu'au FL 170, l'altitude-pressure de l'ensemble 1 et l'altitude GNSS présentaient un écart stabilisé de l'ordre de 700 ft (écart proche de la correction de QNH) ;
- à partir du FL 180 en montée, pendant la croisière et jusqu'au FL 105 en descente, les évolutions de vitesse indiquée de l'ensemble 1 suivaient précisément les évolutions réelles d'altitude (altitude GNSS), ce qui est cohérent avec une sonde Pitot obstruée ;
- l'écart entre l'altitude-pressure de l'ensemble 1 et l'altitude GNSS a atteint 2 075 ft.

Figure 3 : planche de courbes (Source des paramètres : ADS-B)
