**Accident** survenu au SONACA S200  
immatriculé **F-HGRA**  
le samedi 5 octobre 2024  
à Espira-de-l'Agly (66)

Heure	Vers 19 h 50 <sup>1</sup>
Exploitant	Aéropyrénées
Nature du vol	Instruction
Personnes à bord	Instructeur et élève pilote
Conséquences et dommages	Avion fortement endommagé

**Panne du moteur en montée initiale, atterrissage forcé,  
lors d'un vol d'instruction**

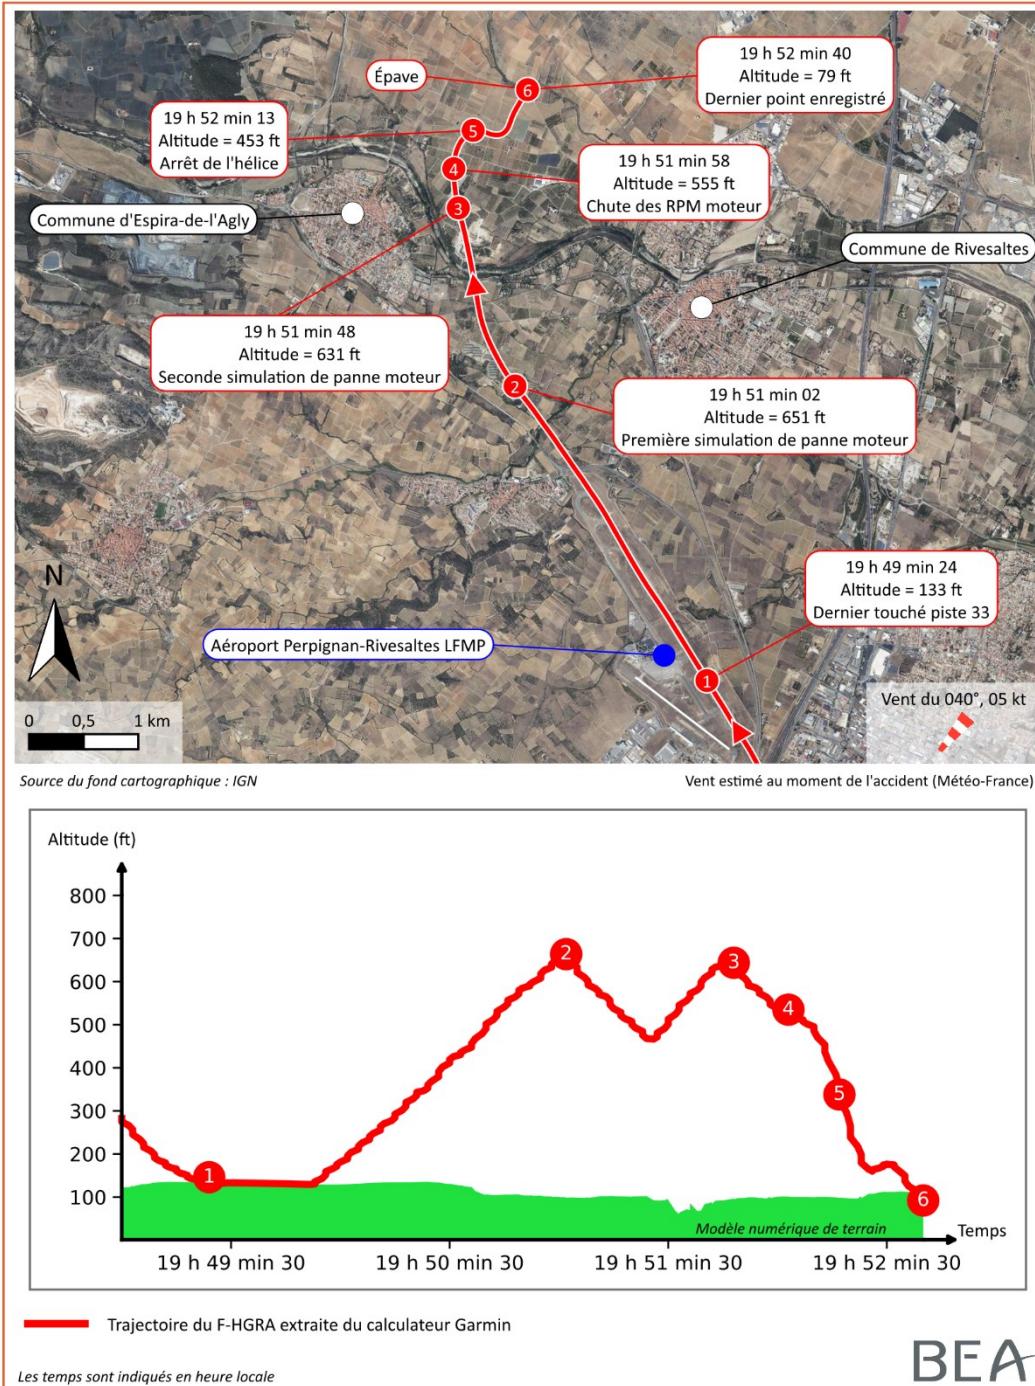
Figure 1 : trajectoire du F-HGRA

L'élève pilote commence les actions attendues, mais l'instructeur interrompt l'exercice de façon à améliorer la séquence. Après avoir repris un peu d'altitude, l'instructeur recommence l'exercice. L'élève pilote diminue l'assiette longitudinale de l'avion et oriente la trajectoire vers une zone dégagée. À une hauteur qu'il estime à 300 ft, l'instructeur annonce la fin de l'exercice et reprend les commandes. Malgré des sollicitations de la commande de puissance, il ne parvient pas à augmenter le régime du moteur. Il change de réservoir et actionne la pompe électrique auxiliaire. Peu de temps après, l'hélice s'arrête. L'instructeur fait un atterrissage forcé. Lors de l'atterrissement, l'aile heurte un pin, puis l'avion s'immobilise dans un fossé.

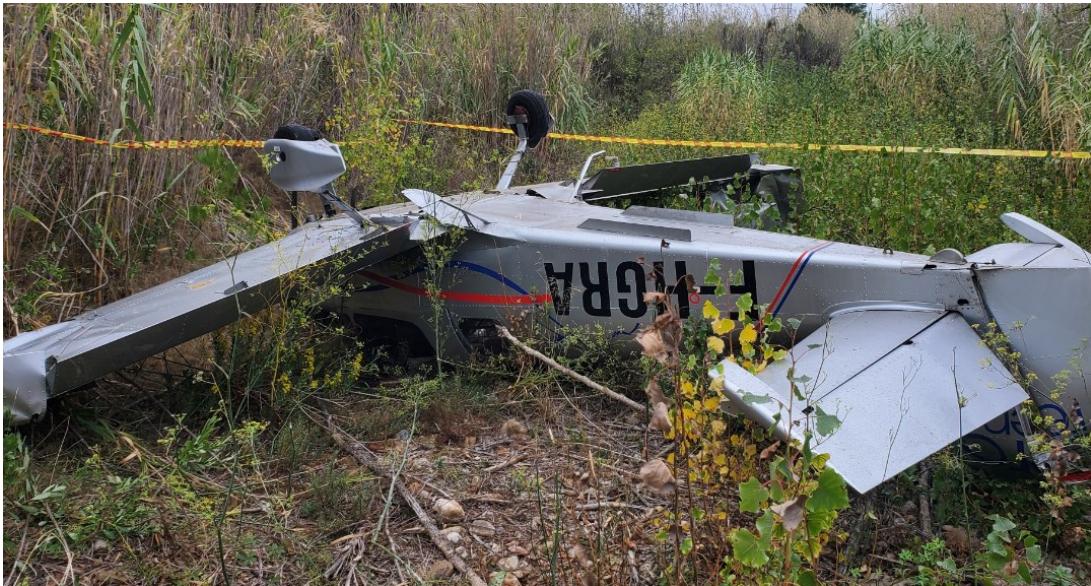
Figure 2 : épave du F-HGRA sur le site de l'accident (Source : BEA)

L'avion reposait sur le dos dans le lit d'une rivière asséchée. Il avait heurté plusieurs arbres avant de se retourner dans la rivière.

Les dommages observés sur l'épave sont consécutifs au choc avec la végétation et au basculement de l'avion sur le dos.

Les volets étaient sortis en position atterrissage. L'interrupteur de la pompe auxiliaire était sur ON.

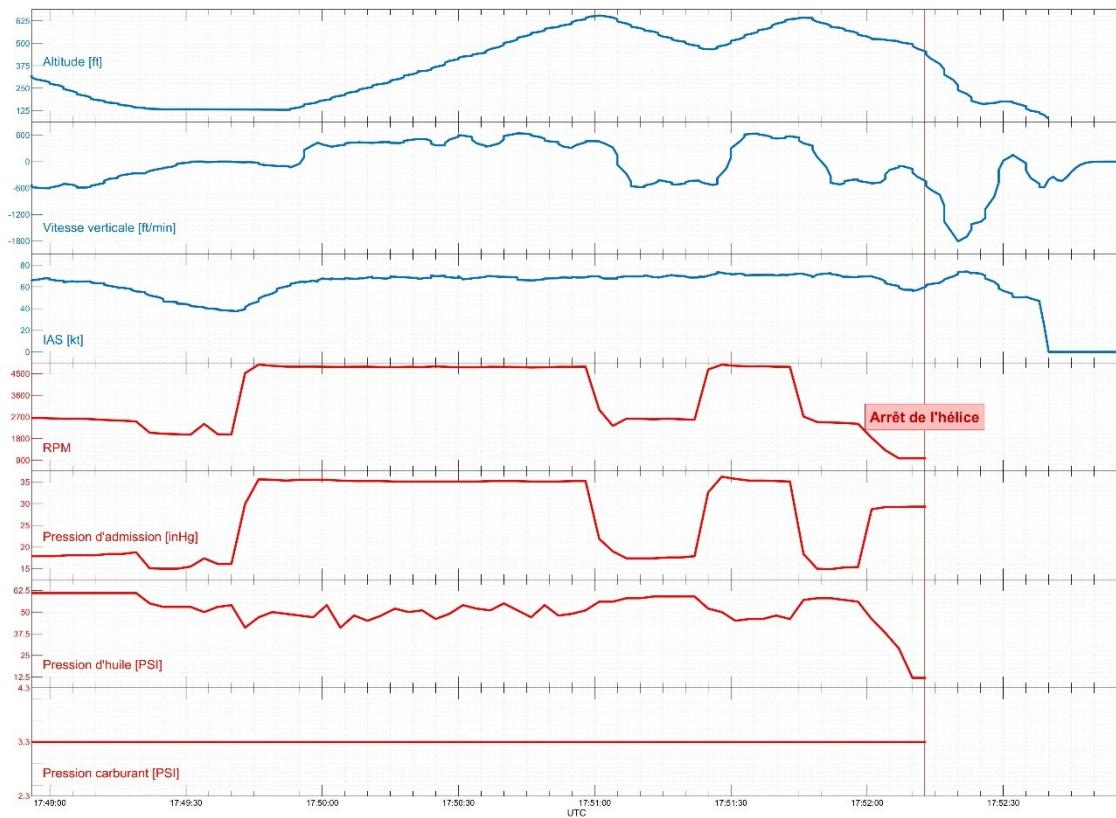
Figure 3 : paramètres de vol et moteur du F-HGRA

L’analyse des données du moteur enregistrées par l’Engine Data Monitor (EDM) indique une pression et un débit d’essence nominaux et stables jusqu’à l’arrêt de l’enregistrement. Ce constat permet d’échapper à l’hypothèse d’un assèchement du circuit carburant.

Les courbes de pression d’admission (MAP) et de régime moteur (RPM) présentent une évolution cohérente jusqu’à une diminution progressive du régime. Après le dernier décollage, les données suggèrent une première réduction de puissance, suivie d’une augmentation de puissance avec montée, puis d’une seconde réduction. Ces données sont cohérentes avec la réalisation des deux exercices de panne successifs.

Plusieurs secondes après la seconde réduction, la diminution du régime moteur en dessous du ralenti, corrélée à une remontée de la pression d’admission vers la pression atmosphérique, indique que le moteur ne délivrait plus de puissance.

Un phénomène de moulinet<sup>4</sup> est identifiable pendant plusieurs secondes, jusqu’à la diminution de la vitesse indiquée (IAS), qui provoque le calage de l’hélice et, par conséquent, l’arrêt de l’enregistrement sur l’EDM.
