**Incident grave** survenu au Beechcraft C90A « King Air »  
immatriculé **F-HHAM**  
le lundi 23 mai 2022  
en approche de l'AD Paris-Le Bourget (93)

**Incapacité subtile, déviation de trajectoire en approche, perte de contrôle momentanée, rapprochement avec un avion en approche vers l'aéroport Paris - Charles de Gaulle**

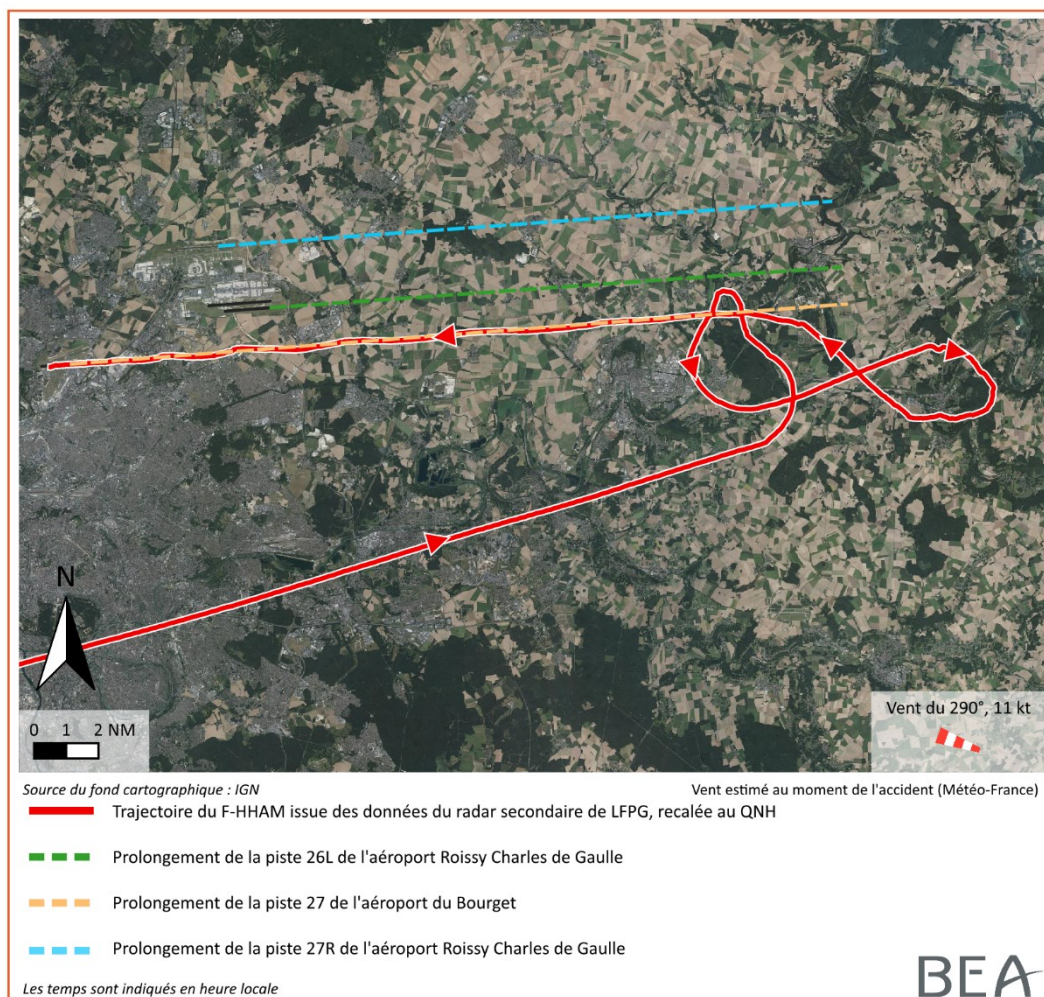
À son arrivée dans le secteur d'approche de Paris - Charles de Gaulle (CDG), le pilote est en guidage radar au cap 073° à une altitude de 5 000 ft. Le pilote utilise alors le pilote automatique (AP) en mode HDG. Le contrôleur demande ensuite au pilote de virer à gauche au cap 300° et l'autorise à effectuer une approche ILS pour la piste 27 de l'aéroport Paris - Le Bourget. Le pilote sélectionne un cap 300° à l'AP. Peu avant l'interception de l'axe, l'avion cesse de suivre le cap 300° en virant à droite et traverse l'axe avec une trajectoire sensiblement vers le nord.

Figure 1 : trajectoire du F-HHAM issue des données radar

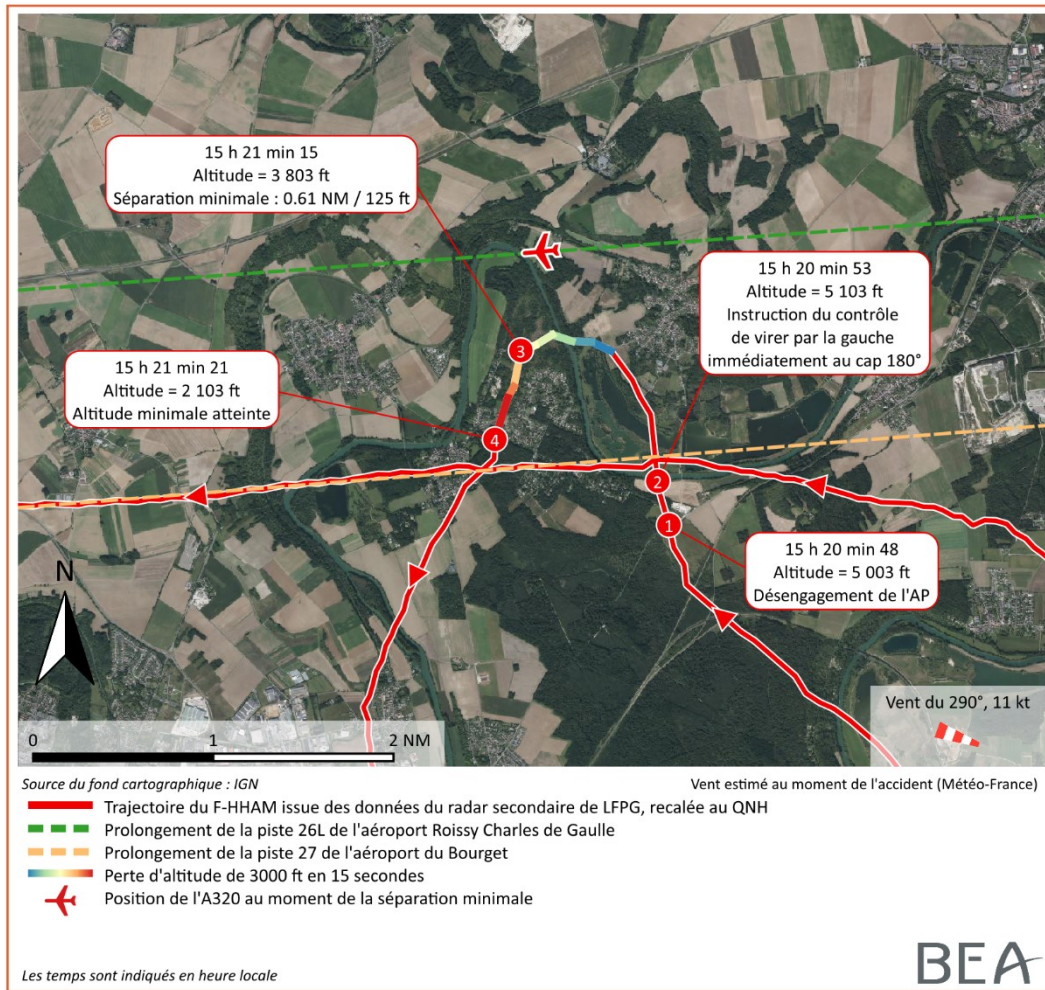
Le contrôleur ordonne immédiatement au pilote de virer par la gauche au cap 180° (voir **Figure 2**, point ②) et à l'équipage d'un Airbus A320, en approche pour la piste 27R de CDG et à la même altitude que le F-HHAM, de virer par la droite au cap 360°. Le pilote du F-HHAM collationne le message et vire à gauche. Lors de la manœuvre, il perd le contrôle de l'avion qui descend d'environ 3 000 ft en 15 s. Le pilote reprend le contrôle de l'avion, annonce à la radio un problème d'horizon artificiel puis remonte vers 5 000 ft.

Lors de la perte de contrôle, l'avion s'est rapproché d'un second Airbus A320 établi sur l'axe d'approche de la piste 26L de Paris - Charles de Gaulle, initialement 1 000 ft sous le F-HHAM. L'équipage de l'A320 indique que le TCAS a émis un avis de trafic suivi immédiatement par une résolution. L'A320, équipé du mode AP/FD TCAS<sup>4</sup>, descend automatiquement. Après une descente de 200 ft, l'AP met l'avion en palier. La séparation minimale estimée par les services de la navigation aérienne est d'environ 0,6 NM et 125 ft (point ③). Ce rapprochement a donné lieu au déclenchement d'une alerte du système de détection des conflits (SCTA) du contrôle aérien pendant quelques secondes.

Figure 2 : trajectoire du F-HHAM issue des données radar (en vert la trajectoire du second A320 approché)

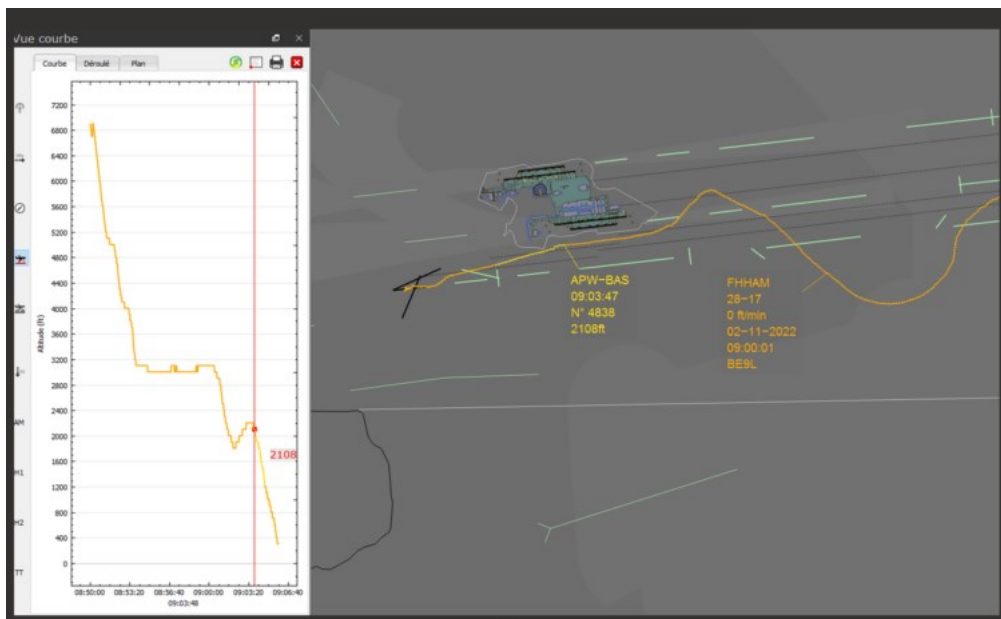
Le BEA a été notifié par les services de la navigation aérienne d'un incident similaire survenu à l'avion F-HHAM le 2 novembre 2022 lors d'une approche pour l'aéroport Paris - Le Bourget. Lors de cet incident, le pilote<sup>8</sup> a rencontré des difficultés à intercepter l'axe d'approche de la piste 27 de l'aéroport Paris - Le Bourget. À plusieurs reprises, le pilote a traversé l'axe d'approche sans parvenir à l'intercepter. Le contrôleur a régulièrement fourni des caps au pilote et lui a donné à plusieurs reprises sa position par rapport à l'aéroport Paris - Le Bourget. Questionné par le contrôleur, le pilote a indiqué qu'il avait un « problème de GPS qui a sauté ». Une fois l'atterrissage effectué, le pilote a annoncé au contrôleur avoir eu des problèmes de PA. Il a inscrit la mention « coupure PA en approche » dans le compte rendu matériel de l'avion (*Technical Log Book*) de l'avion.

Figure 5 : capture d'écran ELVIRA (Source : DSNA)
