Accident survenu au CAMERON - A300
immatriculé **F-HHLC**
le 16 septembre 2022
à Le Liège (37)

Atterrissage dur, blessure de passagers, lors d'un vol touristique

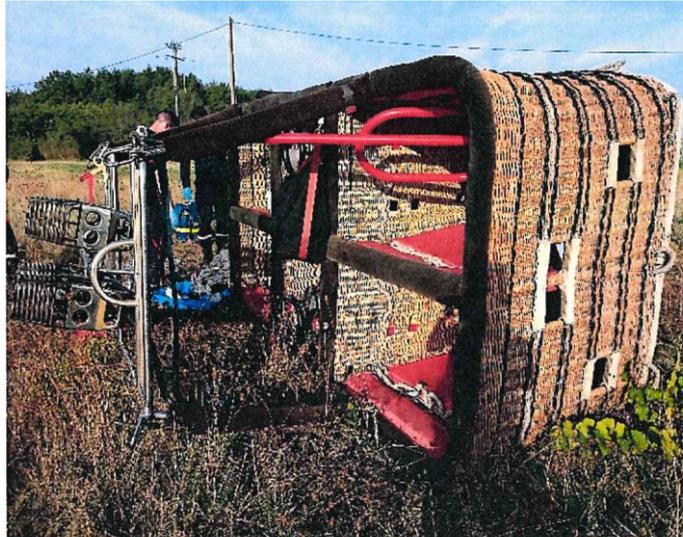
Après environ cinquante minutes de vol en conditions nominales, le pilote entreprend un atterrissage dans un champ situé sur la commune de Le Liège (37). Le pilote stabilise son approche à cinq mètres du sol à 15 km/h environ (soit 4 m/s environ)² et demande aux passagers d'adopter la position de sécurité qui leur a été montrée préalablement au vol. Il survole alors une ligne à basse tension puis une ligne téléphonique et insiste auprès des passagers en leur demandant de « bien se tenir ». La nacelle touche le sol avec une vitesse verticale qu'il estime à environ 1 m/s, bascule sur le grand côté et traîne au sol sur environ quatre mètres avant de s'immobiliser.

Figure 1 : nacelle après l'accident (Source : GTA)

Lors de l'atterrissage, la nacelle a basculé et l'une des passagères, probablement surprise, n'est pas parvenue à maintenir la position de sécurité et a été projetée sur son amie, ce qui a entraîné les blessures des deux personnes.
