**Accident** survenu au CAMERON Z180  
immatriculé **F-HIII** exploité par Montgolfières d'Anjou  
le mercredi 19 juillet 2023  
à Longué-Jumelles (49)

Heure	Vers 7 h 55 <sup>1</sup>
Nature du vol	Transport commercial de passagers
Personnes à bord	Pilote et sept passagers
Conséquences et dommages	Nacelle endommagée

## Heurt d'une ligne électrique à l'atterrissage, début d'incendie nacelle

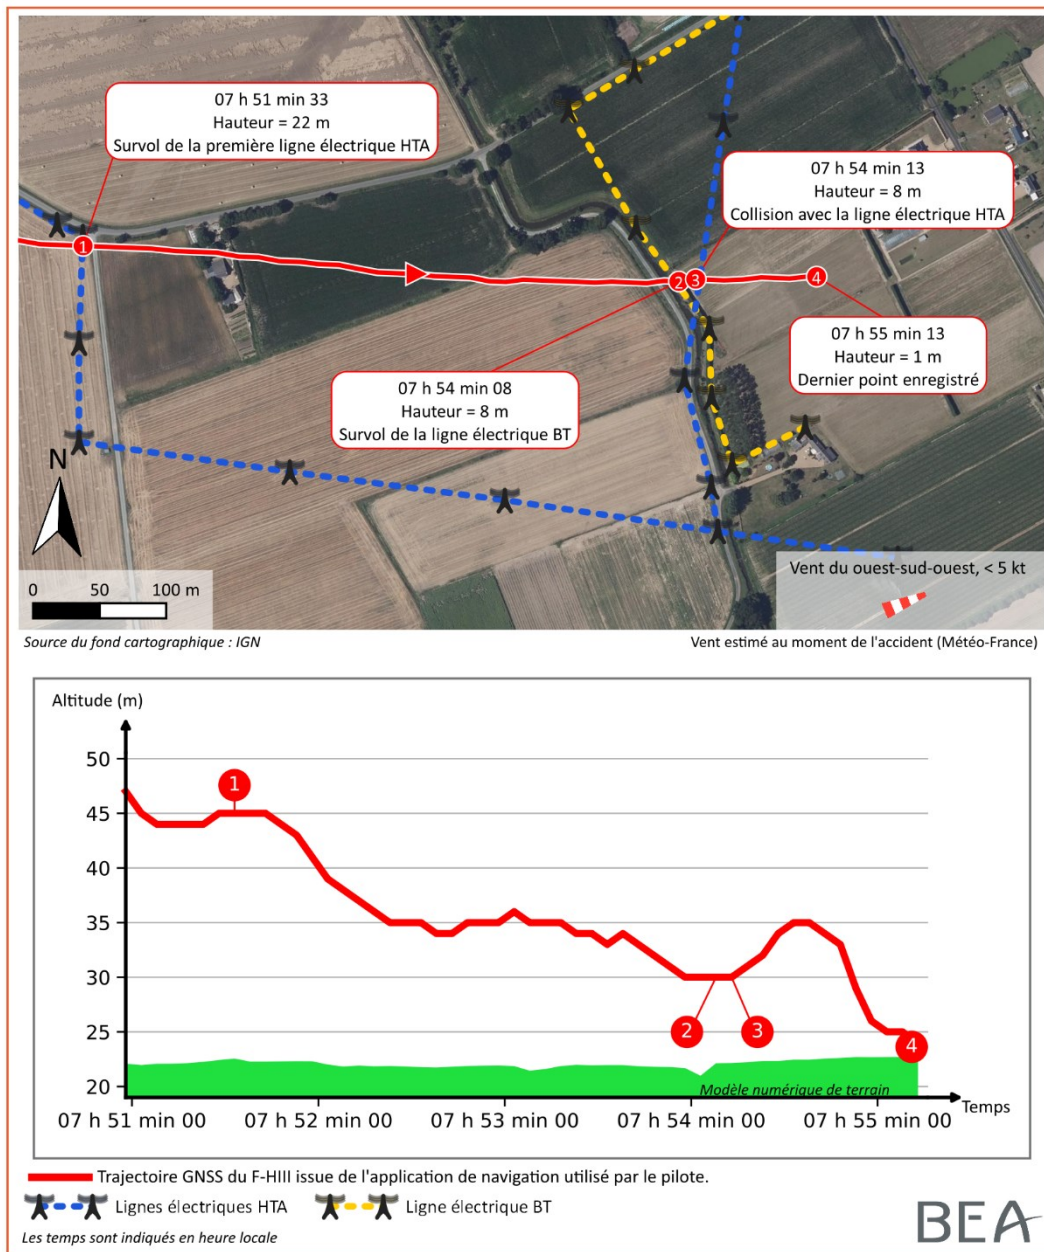
Figure 1 : trajectoire du F-HIII

Après environ 45 minutes de vol, le pilote commence à chercher un terrain pour l'atterrissage et rappelle les consignes de sécurité aux passagers qui se placent en position d'atterrissage dans la nacelle. Le pilote repère un champ pour l'atterrissage, à proximité d'une ferme permettant un accès en vue de la récupération des passagers et du matériel. Il détecte deux lignes électriques, une HTA<sup>3</sup> de 20 000 V (voir **Figure 1**, point **1**) et une BT<sup>4</sup> (point **2**), quasi perpendiculaires à la trajectoire. En descente vers le champ, il voit derrière la ligne BT qu'il s'apprête à survoler les câbles d'une autre ligne HTA plus haute que la ligne BT et dont les poteaux sont plus espacés. Il actionne immédiatement les deux brûleurs. Le ballon ne remonte pas suffisamment et la partie inférieure du compartiment du pilote entre en contact avec les câbles de la ligne électrique (point **3**), à une hauteur d'environ 8 m. Les trois câbles de la ligne sont sectionnés. Le pilote voit un arc électrique dans son compartiment. Le ballon poursuit sa trajectoire et le pilote atterrit dans le champ quelques secondes plus tard moins de 100 m après la ligne, avec la nacelle et l'enveloppe verticales (point **4**). Le pilote fait descendre les passagers qui sortent sans difficulté particulière.

Lors de l'approche selon un plan d'approche faible (passage de 45 m de hauteur à 30 m en 2 min 30) pour atterrir dans un champ, le pilote a vu et survolé une première ligne électrique HTA. Avant de survoler une autre ligne électrique BT qu'il avait identifiée en entrée du champ, il a détecté les câbles d'une autre ligne HTA, plus haute que la ligne BT et derrière celle-ci. Le pilote a actionné immédiatement les brûleurs. L'inertie du ballon n'a cependant pas permis de prendre suffisamment de hauteur pour éviter le contact du bas de la nacelle avec les câbles de la ligne électrique HTA qui se sont rompus. Le pilote a maintenu le contrôle de la trajectoire et a atterri quelques mètres après la ligne électrique. Le pilote et les passagers, indemnes, ont évacué la nacelle.

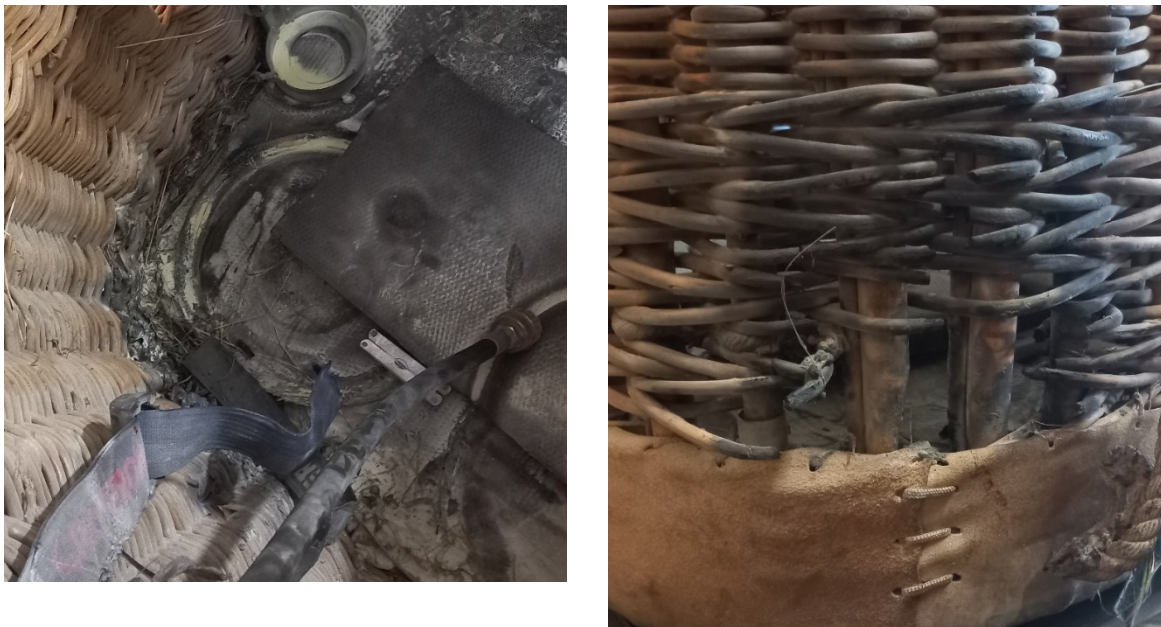
Le pilote commence à dégonfler l'enveloppe et au même moment, des flammes apparaissent dans le coin inférieur droit du compartiment de la nacelle entré en contact avec les câbles. Le pilote vide l'extincteur de bord sur les parties en rotin enflammées. L'équipier du pilote arrive et vide un autre extincteur, ce qui permet l'extinction complète du feu. L'équipier et le pilote retirent ensuite les trois bouteilles de propane de la nacelle avant de contacter les secours et ENEDIS.

Les seuls dommages observables sur le ballon sont un trou et des traces de suie en bas du compartiment du pilote qui est entré en contact avec les câbles de la ligne HTA (voir **Figure 2**).

*Figure 2 : vues intérieure et extérieure des zones brûlées du compartiment pilote  
(Source : BGTA)*
